s ft: Utrykningsrapport

Rapport nr.:	2007.002.U.SFT		
Virksomhet:	Boliden Odda as, Sinkverket	Organisasjonsnummer:	911 177 870
Virksomhetens adresse:	Eitreim 5750 Odda	SFTs saksnr.:	2002/319
EMAS-registrert:	Ja	Anleggsnummer:	1228.01201
ISO-14001-sertifisert :	Ja		
Utslippstillatelse av:	03.12.04	Antall sider i rapporten:	9 + 10 vedlegg
Bransjenr. (NACE-koder):	27.430	Forrige kontroll:	07. og 10.11.06 inspeksjon med NSO
Risikoklasse:	1	Tidsrom for kontrollen:	23.05.07
Kontaktperson fra virksomheten ved kontrollen:	Bente Grande, miljøvernleder	Inspektør:	Anne-Elisabeth Arnulf
		Andre til stede:	Helene Seim Øyvind Kristiansen

- Akuttutslipp av sink, kadmium, kobber og svovelsyre til sjø lørdag 05.05.07.
- Virksomhetens oppfølging etter uhellsutslippet.

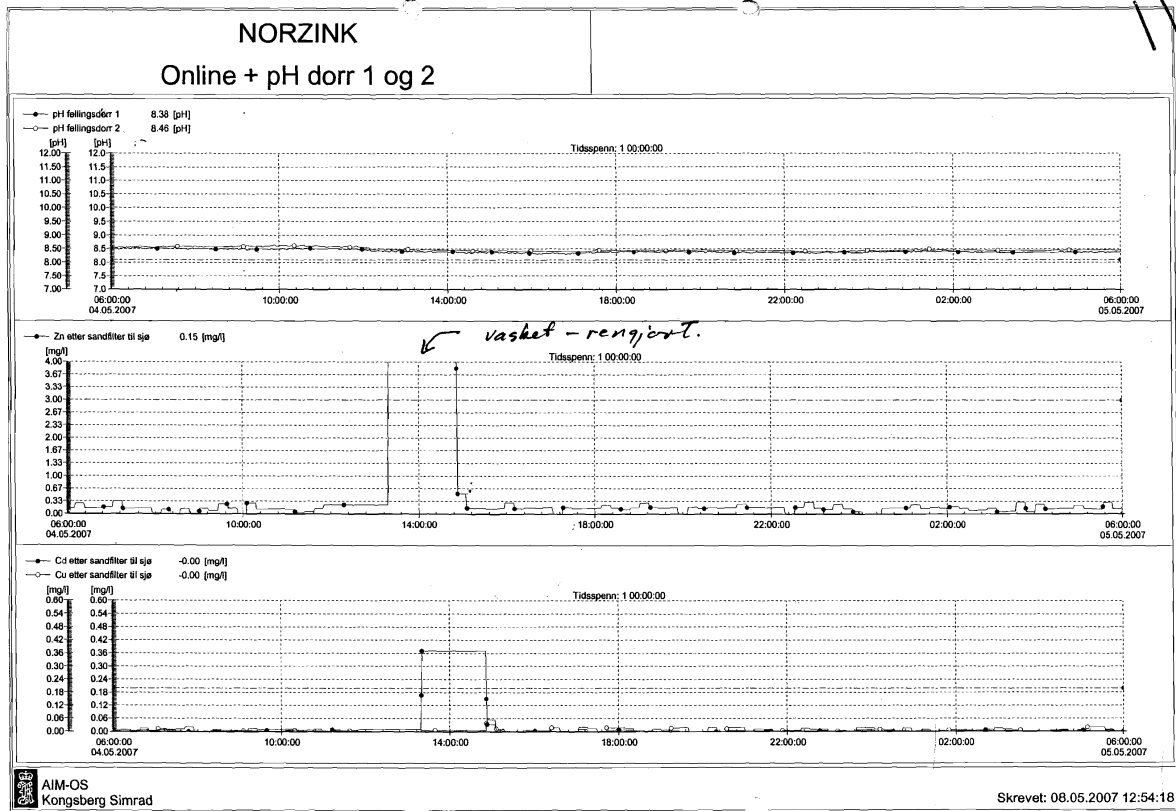
Utskrift fra online analysatorer for pH og sink, kadmuim og kobber 04.05 – 05.05.07

Online analysatoren for sink ga svært lave utslag den 05.05.07, jfr vedlagte utskrift fra målingene. Etter at utslippet var stanset viste det seg at måleren var gått tett dagen før og derfor ble akuttutslippet av sink ikke registrert selv om utslippene av sink var høye. Manuell skiftprøve av sink i utslippet til sjø tatt klokken 06.00, viste forholdsvis stor forskjell fra konsentrasjonen målt med online-analysatoren. Det ble ikke reagert på denne forskjellen i måleverdier.

Under inspeksjonen kom det frem at måleverdiene fra online-analysatoren for sink og den manuelle skiftprøven tatt om morgenen 06.00 den 05.05.07 viste stor forskjell, fra 0.3 mg/l til 1.48 mg/l. Det ble ikke reagert på den store forskjellen, jfr. avvik 4. Bedriften hadde ikke etablert akseptkriterier for hvor stort avviket mellom de målte verdiene fra analysatorene og skiftprøvene kunne være før undersøkelser og eventuelle tiltak ble iverksatt.
