Fylkesmannen
i Oslo og Akershus

Skedsmo Bilopphogging AS avd Auli - Kontrollrapport

Anleggsnr.	Kontrollnr.	Saksnr.	Rapportdato:
0236.0045.01	2016.046.I.FMOA	2016/3066	22/02-2016

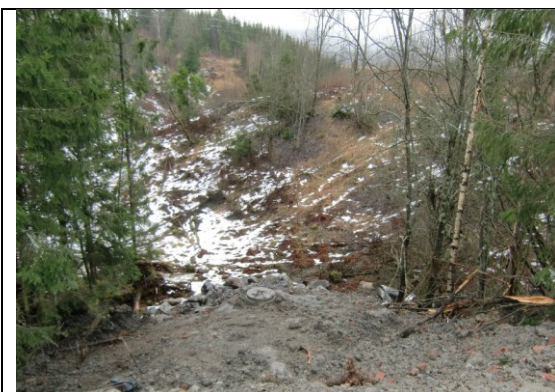
Skedsmo Bilopphogging AS avdeling Auli har utført en risikovurdering utfra dagens situasjon. Anlegget på Auli er ikke komplett utfra Fylkesmannens tillatelse pr. dags dato, da utendørs fast dekke tilknyttet oljeutskiller ikke er på plass ennå og uteområdet består foreløpig av grus. Virksomheten mellomlager de fleste sanerte biler innendørs, mens noen lagres ute på et betongdekke som er lokalisert ved naboens parkeringsplass. Virksomheten har avviksført dette og meldt inn til Fylkesmannen. Ny nedgravd oljeutskiller med sandfang har direkte utløp og infiltrering til grunn nedenfor anlegget. Nes kommune ønsker ikke påslipp fra virksomhetens oljeutskiller til kommunens avløpsnett og har anbefalt denne løsningen for virksomheten. Virksomheten opplyser om at etablering av fast dekke skal utføres til våren.

Utløp fra oljeutskiller

1. Ny miljørisikovurdering av anlegget med oljeutskiller og fast dekke må gjøres mht. utslipp til vann og grunn. Risikovurderingen med tiltaksplan oversendes Fylkesmannen innen tilbakemeldingsfristen.
2. Oversiktskart over kummer og ledningsnett oversendes Fylkesmannen når uteområdet er ferdig med fast dekke.

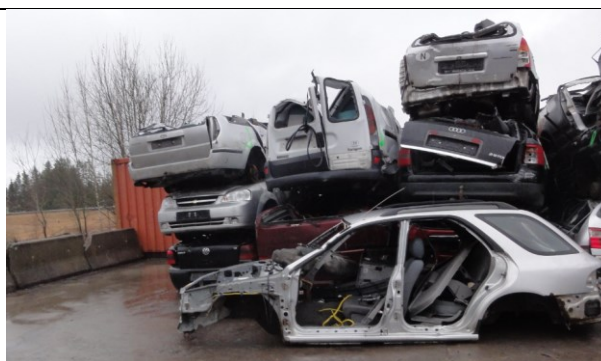
Sanerte biler utendørs på betongdekke
