s	ft:	Utrykningsrapport
----------	------------	--------------------------

Rapport nr.: 06.001	Akutt utslipp far Borregaard Industries Ltd		
Bedrift:	Borregaard Industries Ltd	Bedriftsnummer:	916694385
Bedriftens adresse:	Hjalmar Vesselsv. 10 1701 Sarpsborg	SFTs arkivkode:	408/2003-028
EMAS-registrert:	Nei	Anleggsnummer:	A61093
ISO-14001-sertifisert:	Ja		
Utslippstillatelse av:	14.03.2005	Antall sider i rapporten:	9
Bransjenr. (NACE-koder):	24.140	Forrige kontroll:	Systemrevisjon 07-10.06.2004
Kontrollklasse:	1	Tidsrom for kontrollen:	9. mars 2006
Kontaktperson fra bedriften under kontrollen:	Leif Ramberg	Inspektør:	Per Antonsen
		Andre til stede:	Fra myndighetene: Lars Drolshammer, SFT Morten Hauge, Kystv. Fra Borregaard: Kenneth Arnesen Henning Undrum Ole Gunnar Jakobsen Tuva Barnholt

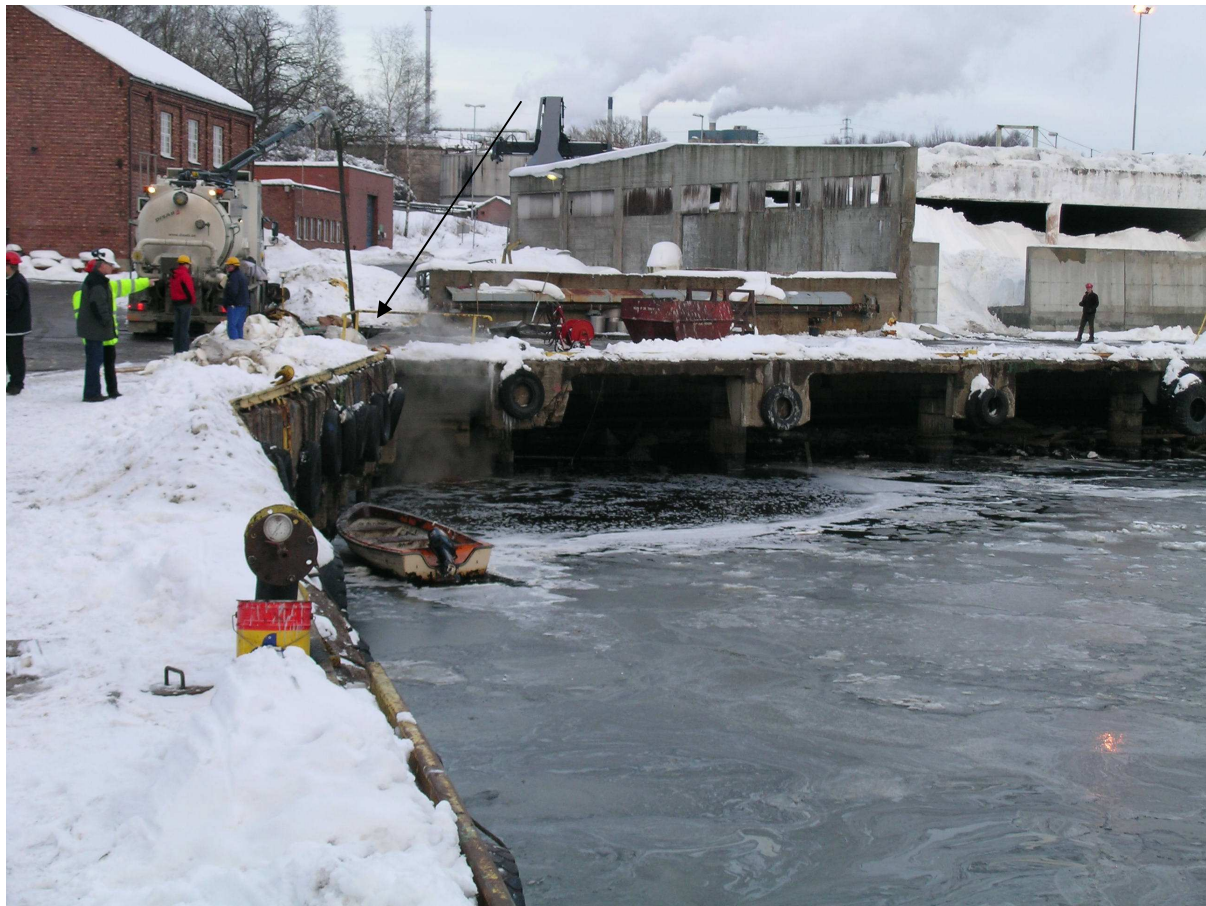
Bilde 1:

Under lossing av fyringsolje nr. 6 fra båt til lagertanker på Melløs oppsto det et hull i overføringsledningen mellom kai og lagertanker. Hullet førte til utslipp av fyringsolje til grunnen under kaia og til Glomma. Utslippet er beregnet til å være

Utslippspunkt

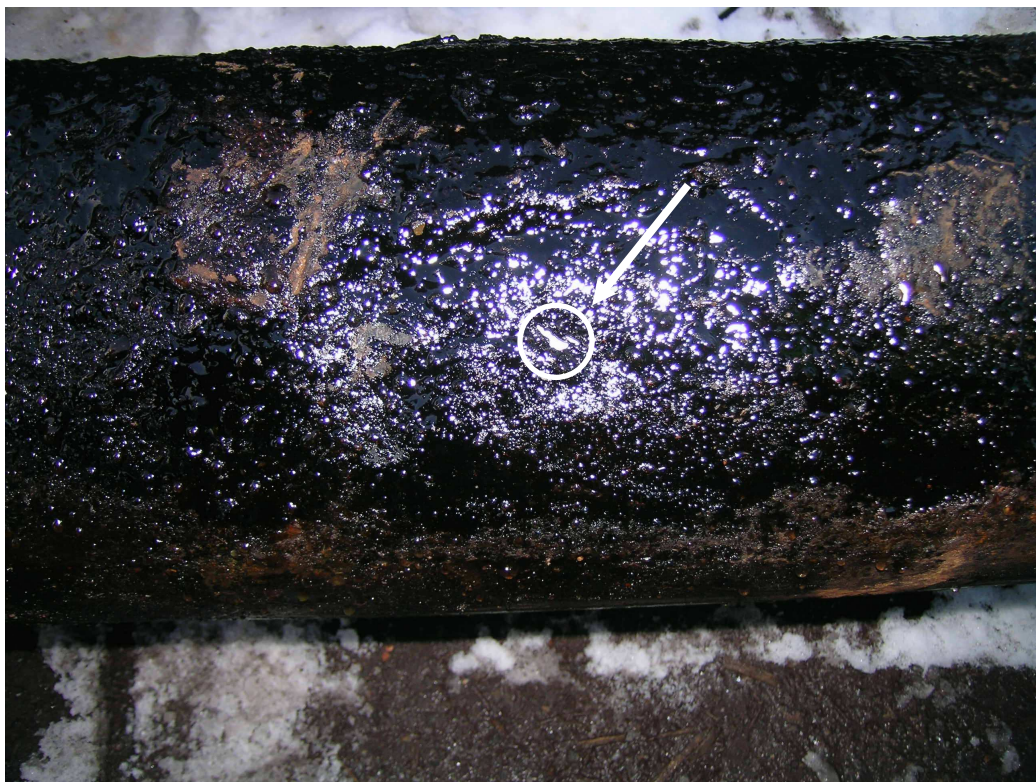
Bilde 2:

Den aktuelle rørledningen er fra 1965. I følge foreløpige, visuelle undersøkelser av rørledningen, er det sannsynlig at hullet i rørledningen skyldes korrosjon. Rørstrekningen fra kaia til oljetanken er isolert utvendig.

Hullet i røret

Borregaard har behov for påfylling av olje om lag hver 14. dag. De vil etablere en midlertidig løsning for lossing som utføres før neste båt ankommer. For å sikre en permanent løsning vil Borregaard arbeide med en løsning hvor lossørør legges på rørbro fritt over bakkenivå slik at man kan utføre inspeksjon av lossørørene mens lossing av båt til tanklager foregår. Ytterligere sikringstiltak vil bli vurdert under dette prosjektet.

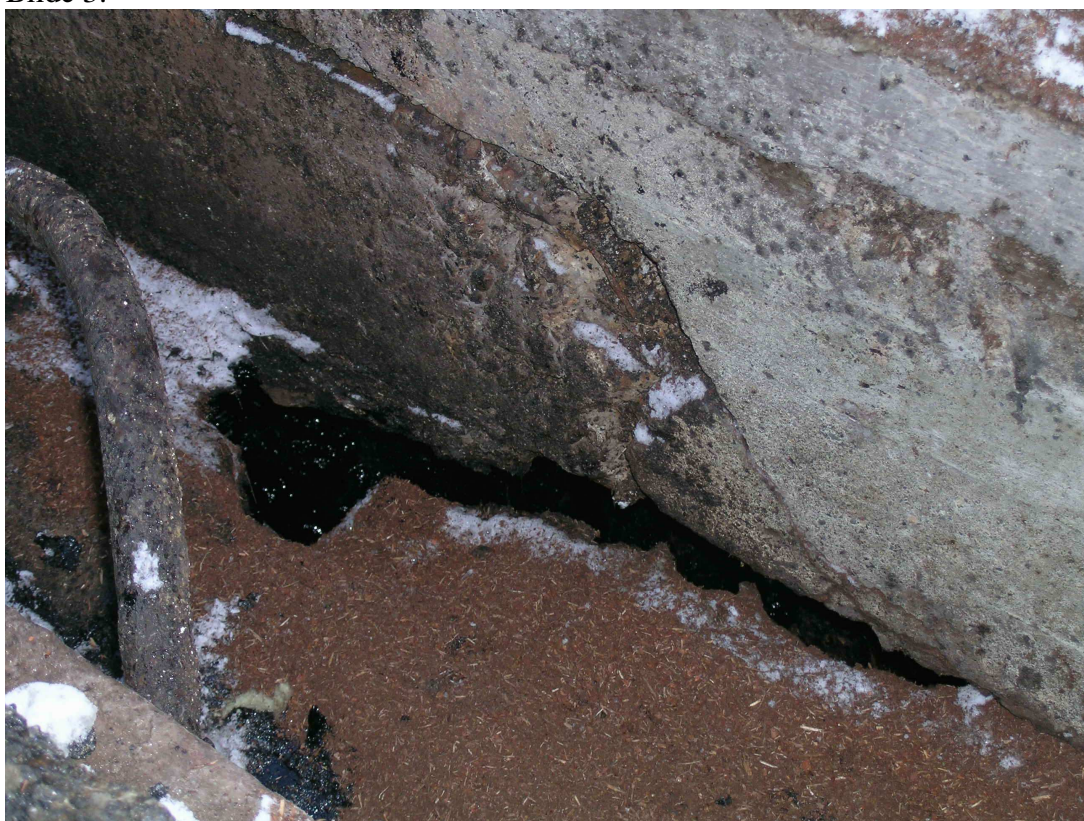
Bilde 3:

For å minimere konsekvensene ved eventuelle lekkasjer under påfylling skulle ledningen i henhold til interne prosedyrer inspiseres jevnlig mens påfylling foregikk. Siden den delen av ledningen som ligger i umiddelbar nærhet av Glomma ligger i kulvert var ikke denne synlig for inspektøren. I det aktuelle området var det også hull i bunnen av kulverten som røret lå i, slik at oljen som lakk ut rant rett ned i en steinfylling under kaia og videre ut i elva. Når elva i tillegg var islagt, slik at det var vanskelig å se utlekket olje i elva, var Borregaards rutiner for å oppdage eventuelle utslipp ikke tilstrekkelige.

*Hullet i kulverten der oljen drenerte ned i Glomma*
