FYLKESMANNEN I OSLO OG AKERSHUS  
Miljøvern avdelingen

**ASKER OG BÆRUM BILOPPHUGGERI AS - KONTROLLRAPPORT**

Bedriftsnr. 97522658      Anleggsnr. 0219.0064.01      Kontrollnr. 2011.008.I.FMOA      Saksnr. 2011/12778      Rapportdato: 30/06-2011

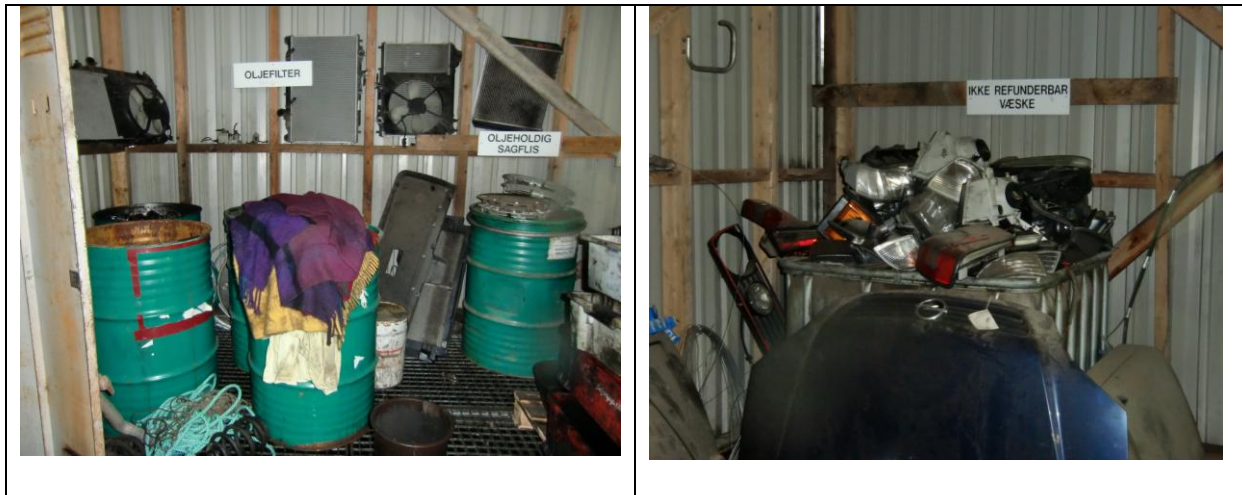
**5B) Mellomlagring av farlig avfall er ikke tilfredsstillende.** Mye av emballasjen (200 liters fat) var ikke merket med innhold eller avfallskode.

Alt farlig avfall ble oppbevart under tak. Spillolje ble samlet opp på IBC containere, mens resten av avfallsfraksjonene ble samlet på 200 liters fat. Det var satt opp skilt/plakat med de ulike avfallsfraksjoner på vegg over fatene, men fatene var dårlig merket. Noen av fatene sto litt tilfeldig, og det ga et rotete inntrykk med fare for sammenblanding.

Oppbevaring av farlig avfall. Foto: Fylkesmannen i Oslo og Akershus

Asker og Bærum Bilopp huggeri AS må rydde opp og merke fatene som benyttes til de ulike avfallsfraksjoner. Dokumentasjon (foto) sendes Fylkesmannen innen 01.09.2011.

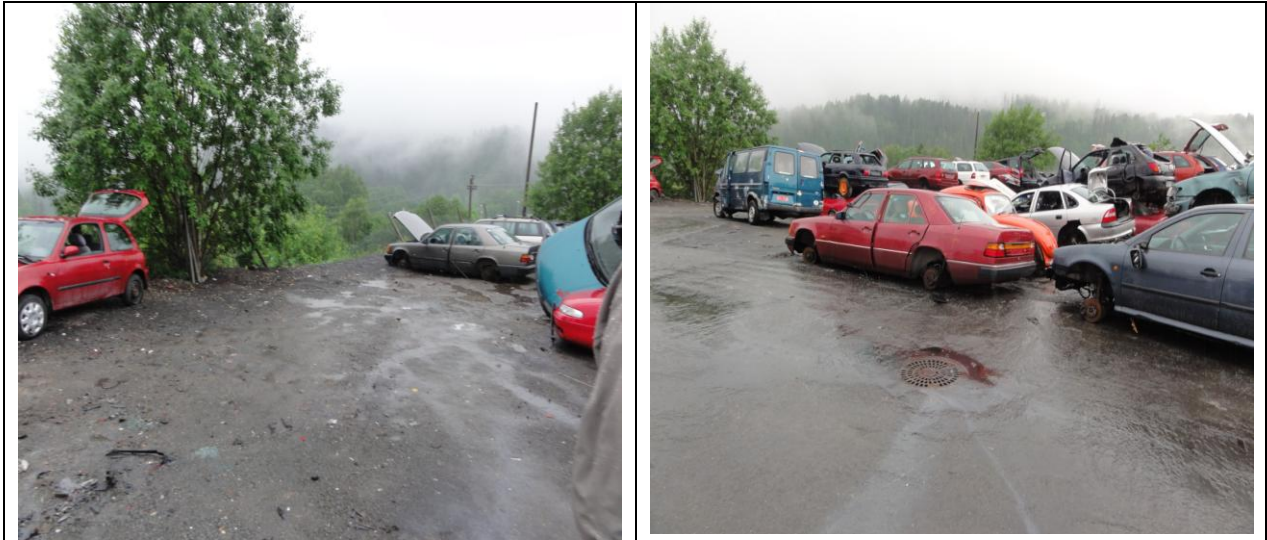
Ikke alle av bedriftens aktiviteter er risikovurdert. Alle biler (ca 150 stk) som er miljøsanert lagres (med bunnpropp for motor) på grusdekke i ca 2-3 uker, for bruk til selvplukk. Det

mangler risikovurdering ved faren for lekkasje og dermed forurensning til omgivelser mht. lagring av ferdig sanerte biler på grusdekke. I risikovurderingen må alle enheter inngå som tappes under saneringen: drivstoff tank, motor, girkasse, servostyring og radiator. Disse enhetene er aktuelle lekkasjepunkter og en forsegling av disse enhetene med propper/plugger må vurderes. En handlingsplan med tiltak må sette opp basert på risikovurderingen.

Bedriften må dokumentere med denne risikoanalysen og ulike tiltak, at det ikke er fare for forurensning til omgivelsene. Man har plikt til å hindre forurensning av omgivelsene, og bilvrak og bildeler med risiko for væskelekkasje skal lagres på fast dekke.

Miljøsanerte biler på grusdekke. Foto: Fylkesmannen i Oslo og Akershus.

En risikovurdering av lagring av miljøsanerte biler på grusdekke og handlingsplan med tiltak for å redusere risiko oversendes Fylkesmannen innen 01.09.2011.
