# Fylkesmannen i Østfold

BG Stone - Brekke stenbrudd NUF

## Inspeksjonsrapport

### Oppfølging etter inspeksjon ved Brekke stenbrudd

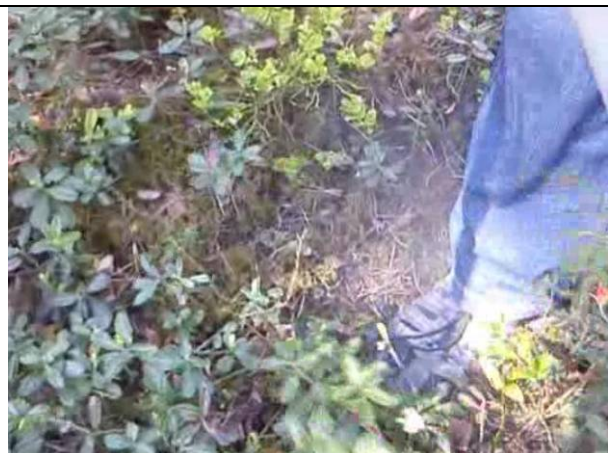
Ca 150 meter fra bruddet

Under inspeksjonen var finverket i full drift inkl vanningsanlegget. Grovverket var ikke i drift. Det var markert støvning fra sikten i finverket og ved lasting av ferdigvarer på lastebil. Under inspeksjonen fulgte vi en kraftledning om lag 150 meter sydover fra bruddet. Her var det fortsatt slik at det virvlet støv opp rundt bena når vi gikk. Under inspeksjonen var det tørt, vindstille klarvær og ca 20 °C. Landskapsvernområdet og naturreservatet i Indre Iddefjord ble grensemerket den 27. april i år. Fylkesmannen har fått rapportert fra personellet som utførte merkingen at det da var mye steinstøv i terrenget og på vegetasjonen i verneområdet.

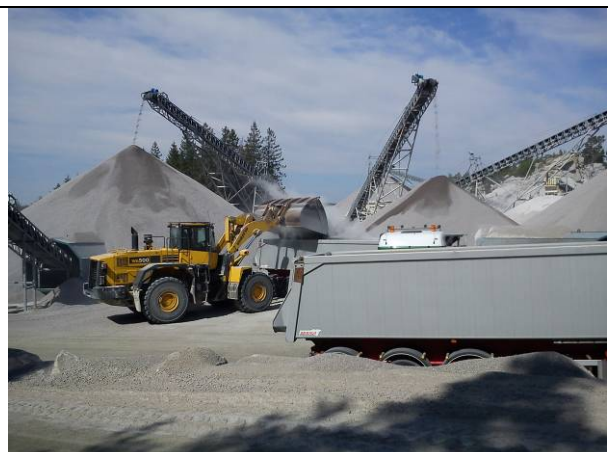
Opplasting gir støvsky

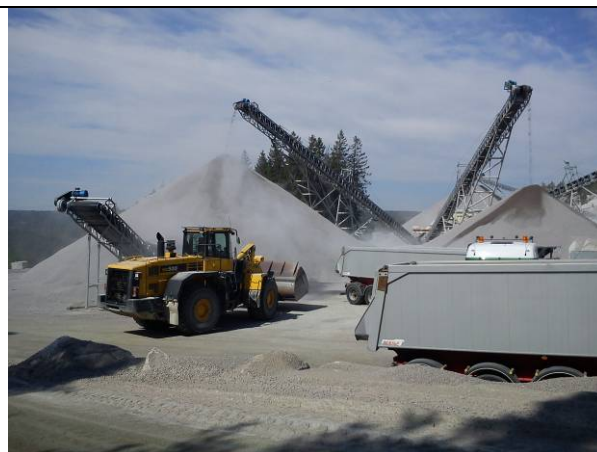
Støvdrift – legg merke til at mørkt felt i ferdigvarehaugen er skult bak støvet

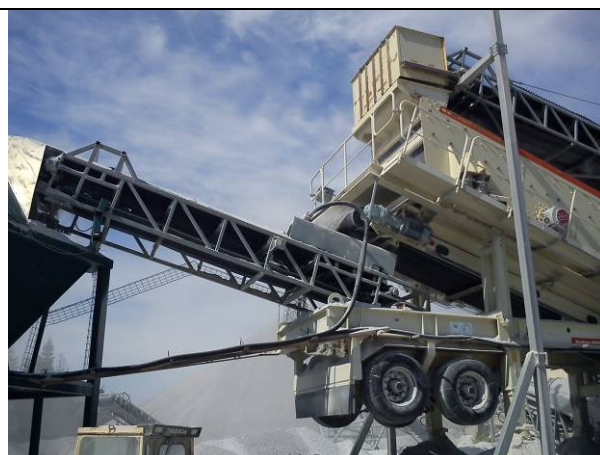
Detaljer fra finverket –ferdigvarehaugen bak er delvis skult av støv

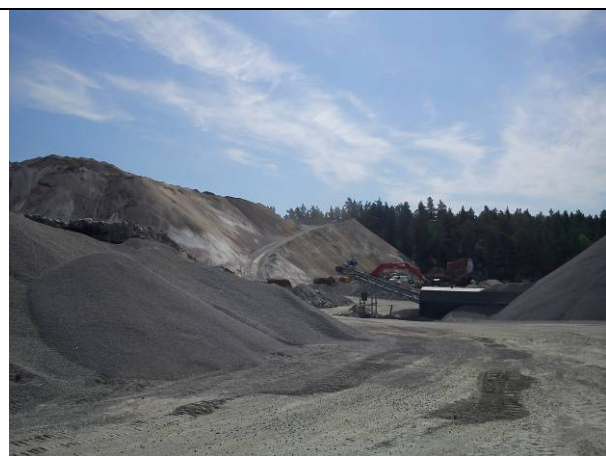
- Bedriften tilsetter ikke overflateaktivt stoff i fuktevannet slik tillatelsen krever. Driftleder var ikke kjent med dette kravet.
- Bedriften gjennomførte ikke tiltak (luting) mot støvflukt fra 0-stofflager før etter naboklager, selv om støvproblemet var kjent.
- Bedriften tilsetter ikke nok vann i prosessene til å dempe støvning fra ferdigvarelagrene i stenbruddet (opplasting med hjullaster) og har heller ikke sikret tilstrekkelig vannforsyning for dette. Vanningen av ferdigvarer og lasteprosessene i havna er langt mer omfattende enn i stenbruddet. I havna har bedriften ubegrenset tilgang til vann.
- En konstruksjon i etterkant av finsikten fremstår som punktkilde til støvutslipp. Det bør være forholdsvis enkelt å redusere støvningen ytterligere i dette punktet.

Oversiktsbilde – 0-stofflageret brun overflate viser at lageret er lutet

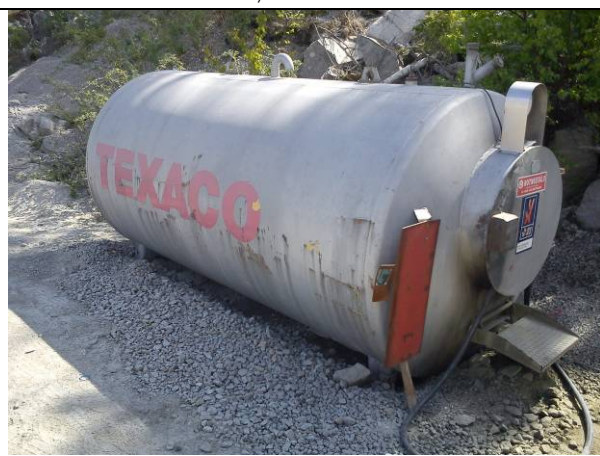
Vår erfaring er at slik lagring av olje før eller siden fører til uhellsutslipp, dersom det ikke tas forholdsregler.

Miljørisikovurderinger ble ikke kontrollert under inspeksjonen og vi kan derfor ikke fastslå om drivstofftankene er risikovurdert eller ikke. Dersom vi ved en kontroll av miljørisikovurderingen ikke finner at drivstofftankene er behandlet i denne, vil det bli vurdert som avvik fra internkontrollforskriften § 5 nr 6.

Dobbeltvegget dieseltank

#### **Anmerknning 2: Bedriften bør forsikre seg om at oppbevaring av drivstoff på løs tank inngår i bedriftens miljørisikovurderinger.**
