## Inspeksjonsrapport

2010.137.I.KLIF

### Inspeksjon ved Fesil Lilleby, deponi LyA, Klæbu

Dato for inspeksjonen: 280910  
Rapportnummer: 2010.137.I.Klif  
Saksnr.: 2008/70

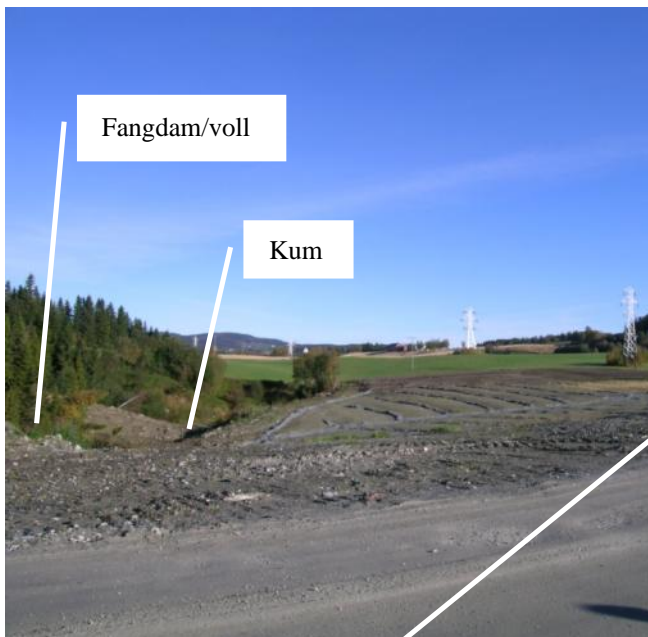
Bilde 1 Nedre del av deponiareal sett fra vei

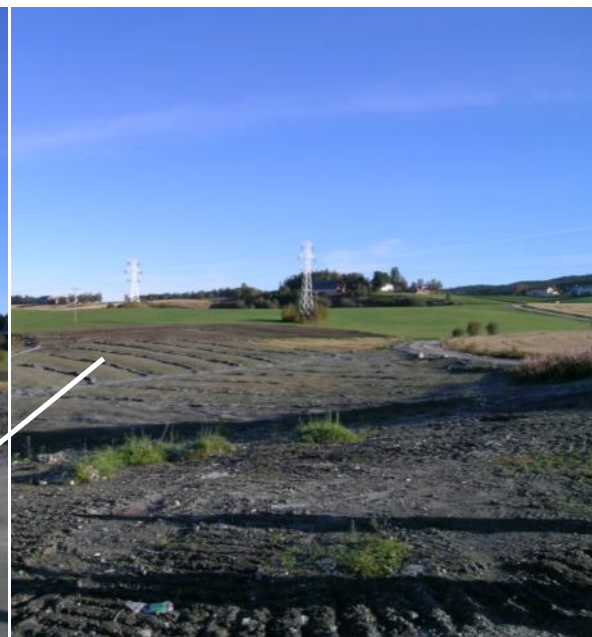
- Drenslag og overflatedren var lagt, se vedlegg 2, bilde 2,3 og 5

Bilde 2 Nedre del av deponiareal sett fra vei

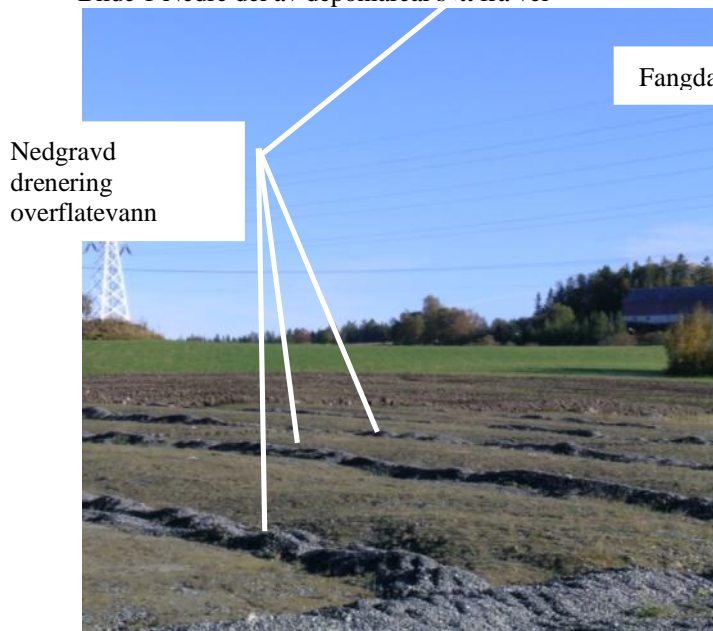
Bilde 3 topptetting med system for drenering overflatevann

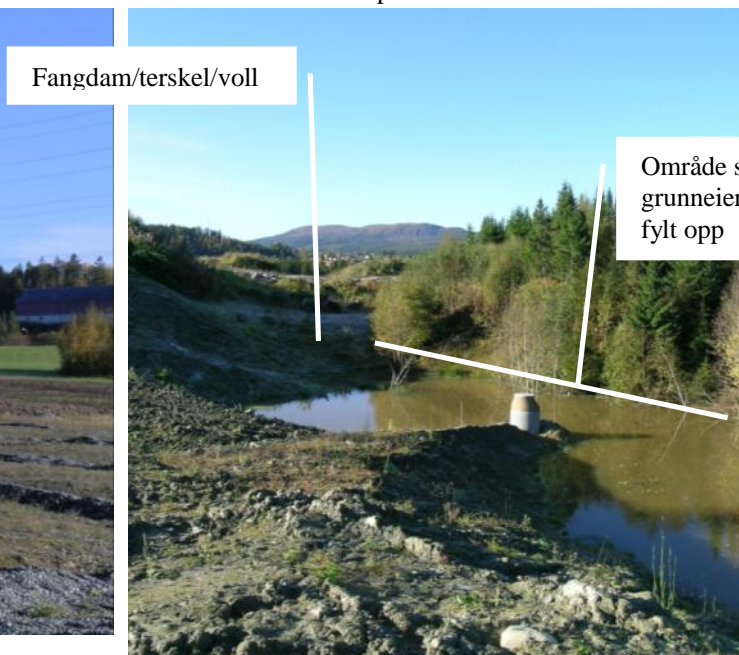
Det stod oppstuet vann i forsenkningen mellom kum og terskelen, se vedlegg 2, bilde 4 og 7. Oppstuvning kan bero på lav/ødelagt drenering gjennom terskelen. Vannivå i kum var mye lavere enn overflate på det oppstuede vannet i omgivelsen.

Grunneierne planlegger videre oppfylling av forsenkningen mellom terskel/voll og deponiet, se vedlegg 2 bilde 4.

- Det stod vann oppstuvet oppstrøms terskelen, se vedlegg 2, bilde 4

Bilde 4 Oppstuvning vann foran terskel og ved kum

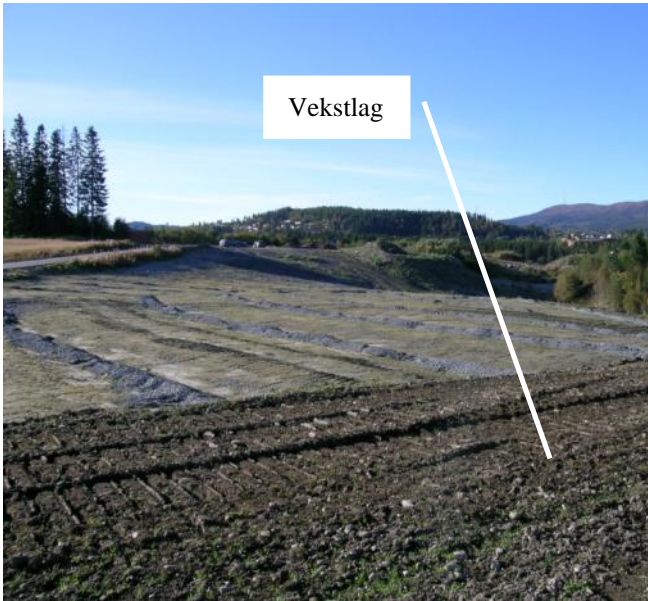
Vekstlag var delvis påkjørt

Bilde 5 Deponi delvis dekket av vekstlag

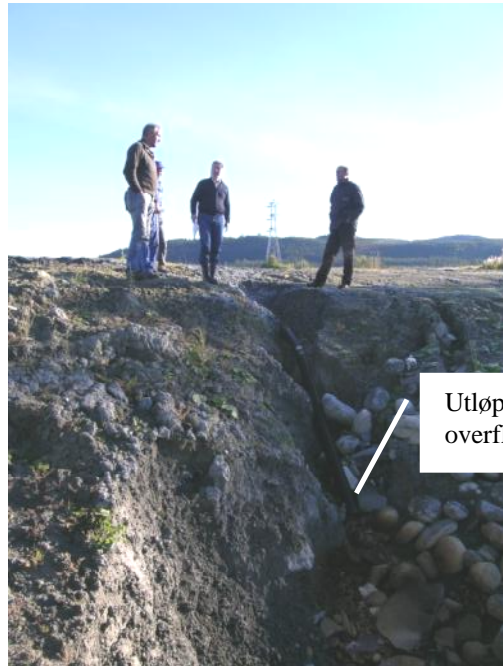
Bilde 6 Utløp drenering overflatevann foran kum

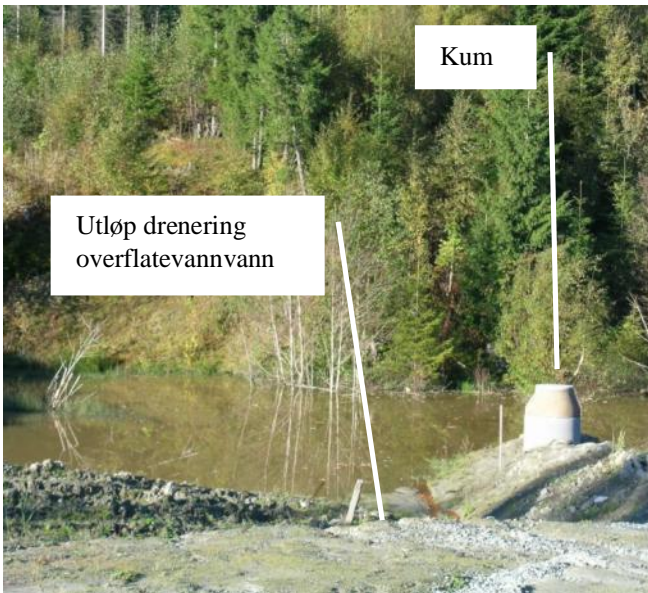
Bilde 7 Område rundt kum

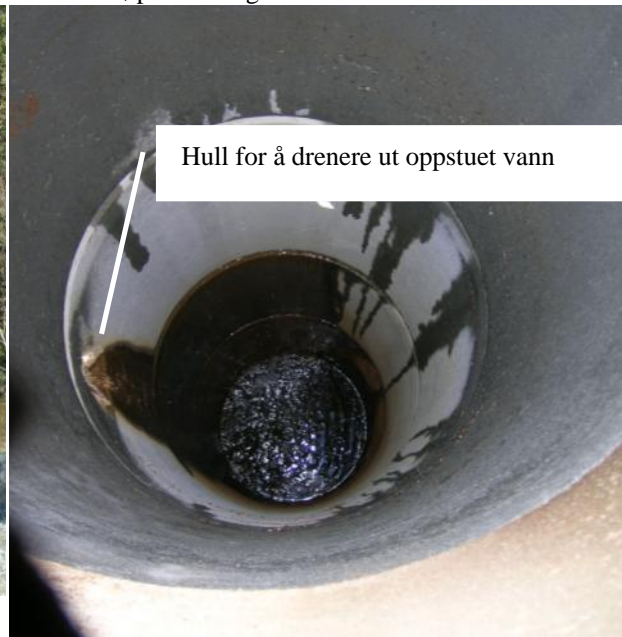
Bilde 8 Kum

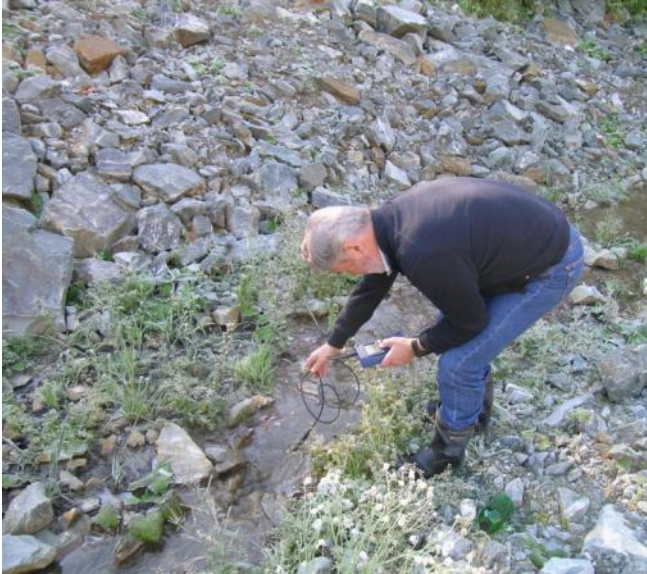
Ledningsevnen på drenasjevannet i bekken ble målt til 550  $\mu\text{S}/\text{cm}$ . Prøve av drenasjen til Sunndalan-bekken ble tatt og analysert, se vedlegg 1 og vedlegg 2 bilde 9-11.

Bilde 9 prøvetaking ledningsevne ved utløp drenasjevann, se også vedlegg 1

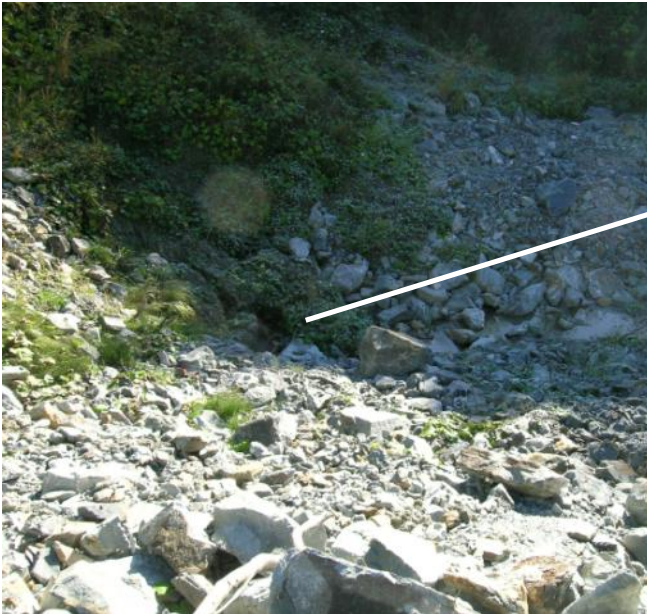
Bilde 10 Utløp drenasjevann. Prøvetakingspunkt.

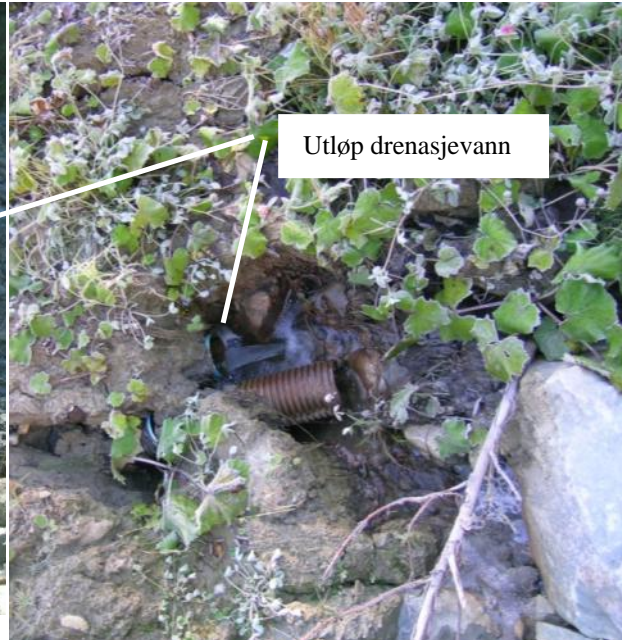
Bilde 11 Utløp drenasjevann etter terskel. Prøvetakingspunkt
