Åsland pukkverk

Dato: 17.10.2016

## Assurdalen - Kontrollrapport

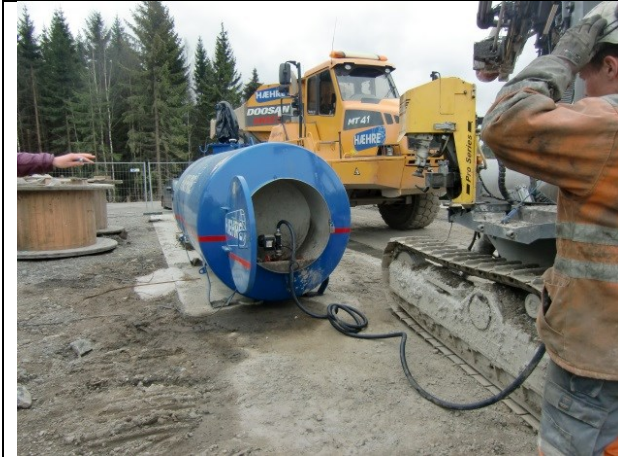
- Dieseltanker plassert utenfor støpt plate. Det ble observert dieselsøl i terrenget.
- Bilvask ved utkjøring fra anleggsplassen: Det foregår spyling av biler som har kjørt masser. Vaskevann slippes direkte ned i pukkverket (se under bilder). Det er ikke vurdert hvorvidt dette er forsvarlig overvannshåndtering.

1 Dieselsøl i terrenget

Fylkesmannen har allerede fått dokumentasjon fra Åsland pukkverk på at dieseltank er flyttet lenger inn på tett plate.

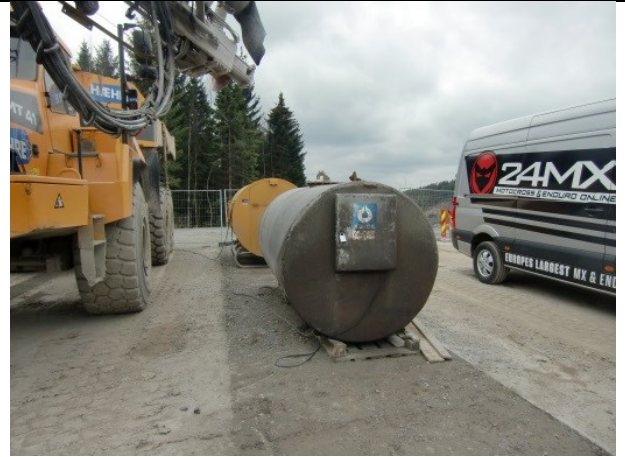
2 Diesletank plassert utenfor plate

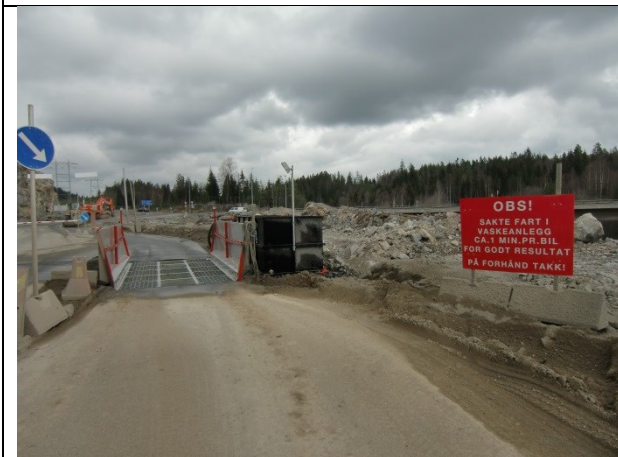
3 Vaskeplass for biler ved utkjøring

- Oppdatert miljørisikovurdering som blant annet inkluderer håndtering av alt overvann fra anleggsområdet. Eventuelle behov for tiltak skal beskrives i en kontroll- og oppfølgingsplan hvor tidsfrister og ansvarlige for gjennomføringen er beskrevet.
- Skriftlig rutine for håndtering av farlig avfall.
- Skriftlig rutine oppfølging av sedimentasjonsbasseng.

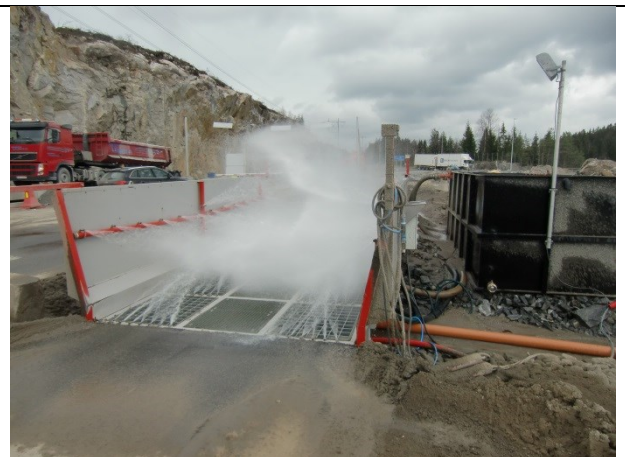
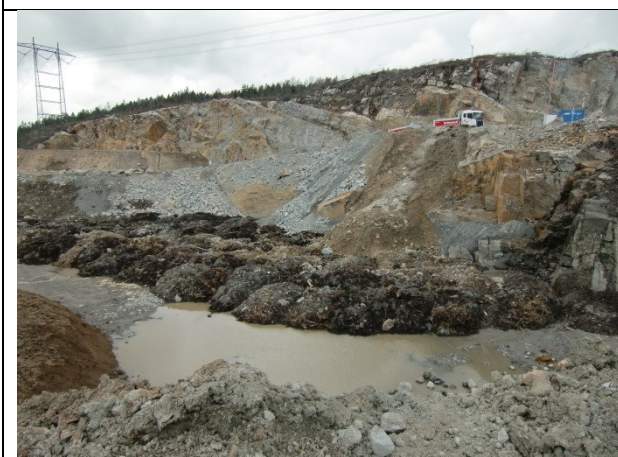
4 Vaskevann fra spyling av biler slippes ut i terrenget
