## RAPPORT FRA TILSYN

### SANDNESSJØEN BIOPPSAMLING – OPPSAMLINGSPLASS FOR BILVRAK RADÅSEN I ALSTAHAUG KOMMUNE

<b>Selskapets adresse:</b> Radåsen 8800 Sandnessjøen	<b>Telefonnr.</b> 75 04 00 48
<b>Konsesjon av:</b> (Godkjenning av 10.07.1980, dvs. før forurensningsloven trådte i kraft)	<b>Tidsrom for tilsynet:</b> 22.09.2008 kl 10:30 – 12:00
<b>Deltager bedrift:</b> Alf Morten Forsland	<b>Deltager Fylkesmannen:</b> Marit Torsvik og Inger Katharina Gregersen

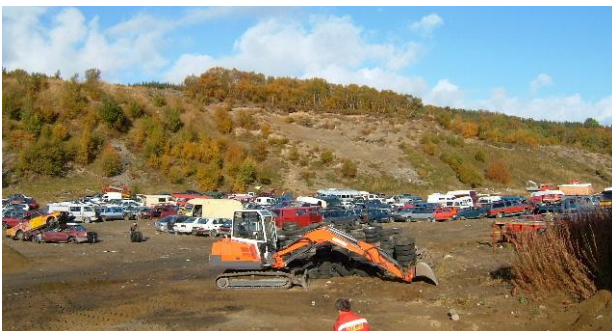
Avvik 1: Biloppsamlingsplassen har ikke fast, ugjennomtrengelig dekke med avrenning til oljeutskiller på område der bilvrakene behandles.

*Avvik fra avfallsforskriftens kapittel 4 om kasserte kjøretøy § 4-7, jf. vedlegg 1. Det vises også til forurensningsforskriftens kapittel 13 om utslipp av oljeholdig avløpsvann og kapittel 2 om opprydding i forurenset grunn ved bygge- og gravearbeider.*

I avfallsforskriftens kapittel 4 om kasserte kjøretøy, vedlegg 1, stilles det krav om fast, ugjennomtrengelig dekke på områder for behandling av bilvrak. Pressing av bilvrak inngår i hva som regnes som behandling av bilvrak. Hos Sandnessjøen Biloppsamling miljøsaneres bilvrak uten-dørs på grusdekke, kun med utplassering av kar for oppsamling av væsker. Pressing av bilvrak skjer i det samme området. Det var ikke synlig hvorvidt grusmassene var tilgriset av olje, men det må likevel kunne påregnes forurensning i grunnen. På bedriftens øvre område kunne det observeres tydelig oljeforurensning i grunnen rett utenfor en konteiner. Vi fikk opplyst at dette skyldtes avrenning fra en motor som har vært oppbevart inne i konteineren. Bedriften oppgir å ha planer om bygging av nytt verkstedbygg med avrenning til oljeutskiller. Det kunne imidlertid ikke legges fram noen detaljplan for et slikt bygg.

*Det forventes at selskapet legger fram detaljplan for etablering av fast dekke, inkludert opplysninger om kostnader og finansiering. Fast dekke skal ha avrenning til oljeutskiller som er dimensjonert i forhold til størrelsen på det faste dekket. Område med fast dekke må være så stort at også pressing og lagring av nypressede bilvrak kan skje på fast dekke. For øvrig vises det til Alstahaug kommune som rette myndighet i forhold til plan- og bygningsloven, samt forhold som vedrører graving i forurenset grunn og oljeholdig avløpsvann. I dette tilfellet er det grunn til å tro at grunnen er forurenset, noe som forutsettes nærmere undersøkt og vurdert før behandling av eventuell byggesak.*

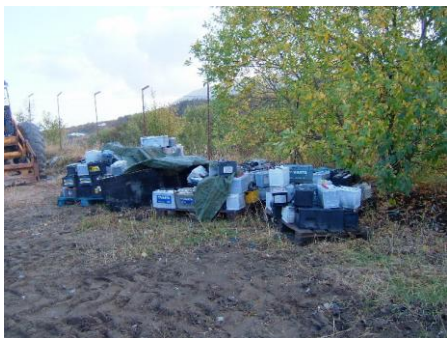
Avvik 4: Biloppsamlingsplassen har ikke en forsvarlig lagring av farlig avfall.

I avfallsforskriftens kapittel 11 om farlig avfall § 11-5, framkommer det at alle som oppbevarer, transporterer eller håndterer farlig avfall, skal treffe nødvendige tiltak for å unngå fare for forurensning eller skade på mennesker eller dyr. Under gjennomføringen av tilsynet, kunne det observeres at batterier ble lagret utendørs på et område uten fast dekke. Farlig avfall ble for øvrig oppbevart inne i en egen konteiner. Her manglet det tydelig merking av de ulike fraksjonene.

*Det forventes at bedriften sørger for at batterier lagres på en måte som gjør at disse ikke er tilgjengelig for uvedkommende, samtidig som det sikres oppsamling av eventuell lekkasje. All emballasje for lagring av farlig avfall skal ha tydelig merking.*

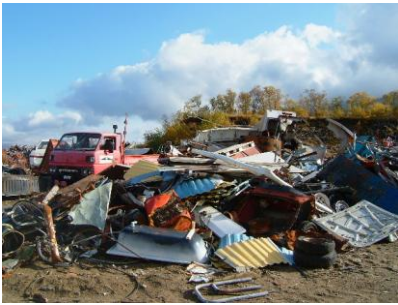
Avvik 7: Deler av biloppsamlingsplassen brukes til lagring av annet avfall enn bilvrak, uten at det er gitt tillatelse til slik virksomhet.

Den som driver opplagsplass eller anlegg for behandling av avfall, skal i følge forurensningslovens § 29 ha tillatelse til slik virksomhet. Deler av eiendommen til Sandnessjøen Biloppsamling brukes til lagring av metallavfall. Dette området oppgis å være utleid til Metall & Gjenvinning AS. Det var imidlertid ingen tydelig grense mellom hva som tilhører Sandnessjøen Biloppsamling og hva som tilhører Metall & Gjenvinning AS. Det er heller ikke gitt noen tillatelse til lagring av annet avfall enn det som inngår i bilvraksystemet.

*Det forventes at selskapet sørger for at det søkes om å kunne benytte deler av området til mellomlager for metallavfall, dersom dette fortsatt er aktuelt. Denne søknaden kan komme fra selskapet som leier disse arealene. I så tilfelle forutsettes det ei tydelig inndeling av hvilket område som tilhører biloppsamlingsplassen og hvilket som tilhører lagringsplass for annet metallavfall.*
