# Inspeksjonsrapport

Saksnummer: 2008/4386

Dato for inspeksjonen: 04.06.08

Navn: Avinor AS	Virksomhetens org.nr.: 974719924
Adresse Kristiansand Lufthavn Kjevik	Virksomhetens telefon: 38065600
Navn på andre sentrale aktører:	Virksomhetens e-post:
Kommune/kommunenr.: Kristiansand	Bransjenr. (NACE-kode): 63.236

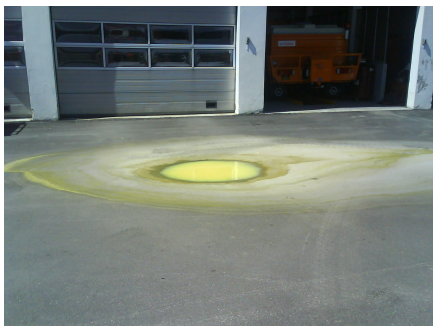
### ***Anmerkning 4:***

Det ble observert malingsøl utenfor verkstedet.

Ved kum utenfor verkstedet ble det observert betydelige mengder med farget vann som antagelig var maling. Kummen på plassen var tett slik at vannet flommet utover plassen. Det var uklart om dette medførte noen forurensningsfare av betydning.
