## Revisjon ved Hermod Teigen AS avd Egersund

Rapportnummer: 2012.014.R.FMRO

## Resultater fra inspeksjonen

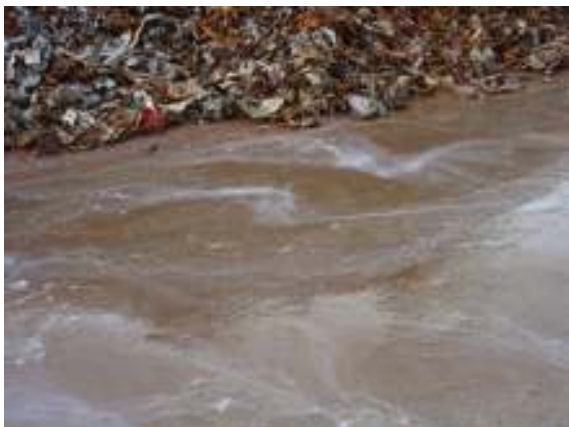
Bilde 1: Utendørs lagring

Som bildene over viser, er avrenningen fra de to fraksjonene tilnærmet identisk. Utendørs lagring av dreiespon er et brudd på tillatelsen, og Fylkesmannen forventer at virksomheten retter det ulovlige forholdet snarest mulig.

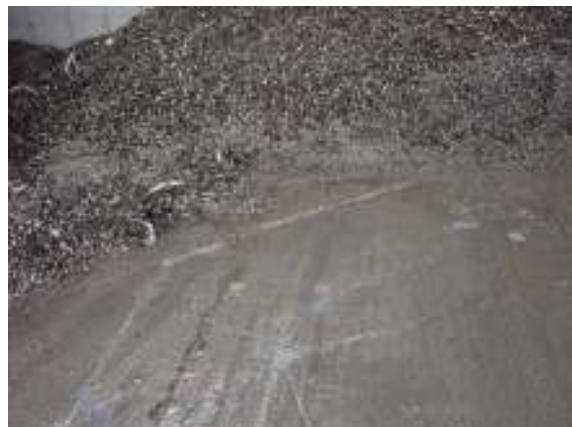
Bilde 2: Innendørs lagring
