Rapport fra tilsyn ved Haldorsen AS, Sørreisa 7.6.2011

Virksomhetens adresse	Øyjordnesveien 40	Fylkesmannens arkivkode	2011/6717
Besøksadresse	Øyjordnesveien 40, 9310 Sørreisa	Anleggsnummer	1925.0016.01
Organisasjonsnummer	963413203	Kontrollnummer	2011.022.I.FMTR
Epost	tone@haldorsen.no	Risikoklasse	Ikke satt
Telefon	77 86 22 00 / 406 09 882	Anleggsaktivitet	Kasserte kjøretøy

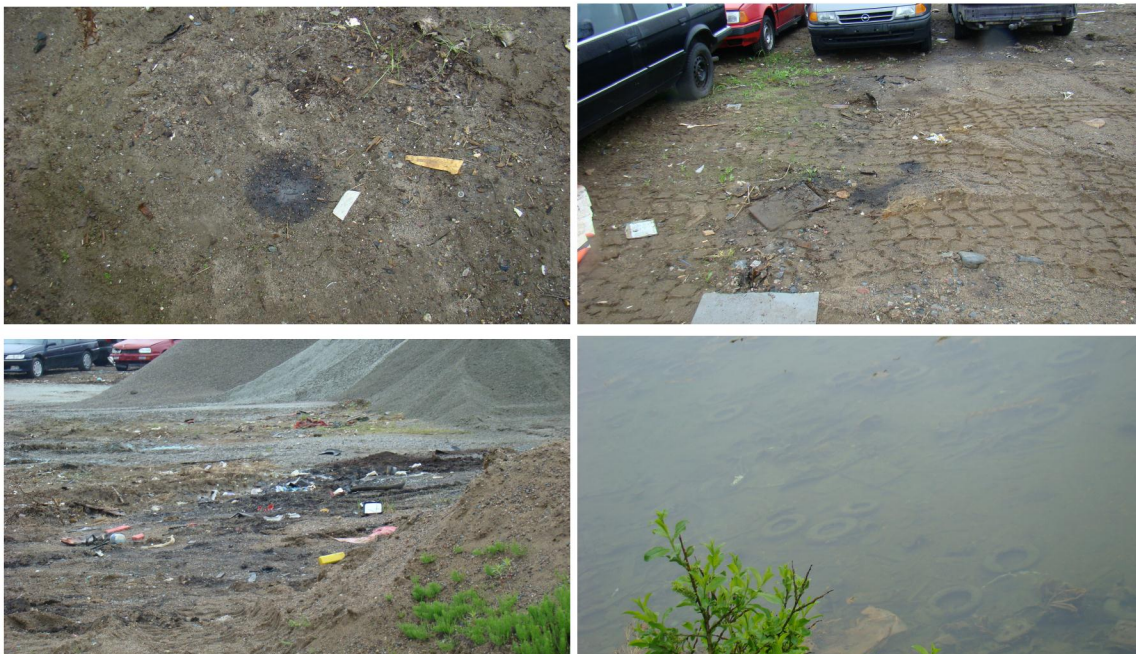
Det ble påvist utslipp til grunn av forurenset væske fra virksomheten flere steder. Både på området og i kant mot sjø/ i sjø ble det påvist forsøpling fra virksomheten, jf bilder under.

Bilde 1-4: Utslipp av forurenset væske til grunn, forsøpling av området, og sjøbunn.

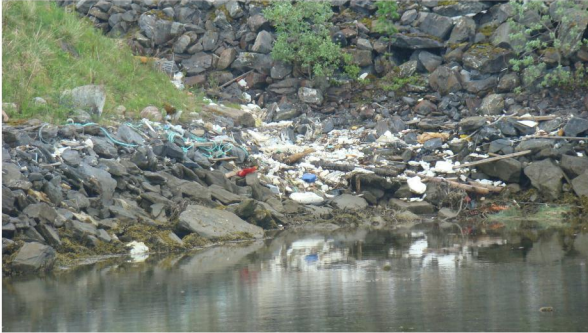
Bilde 5: forsopling av sjøkant.

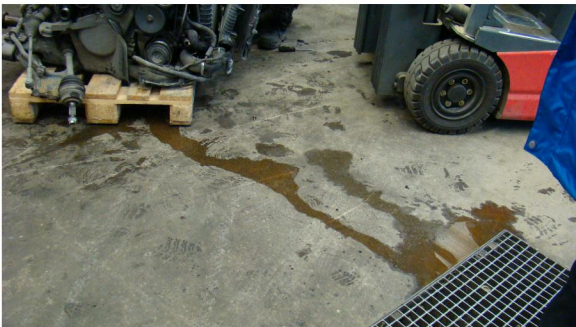
Bilde 7: Avrenning til sluk.

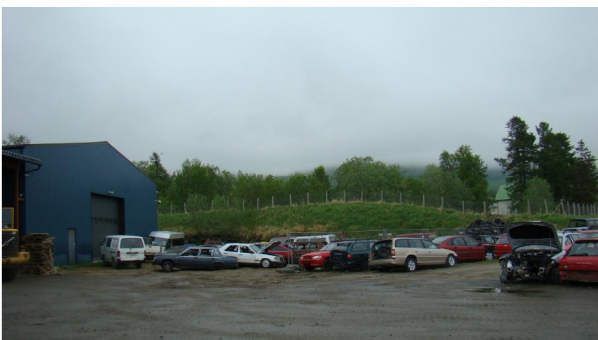
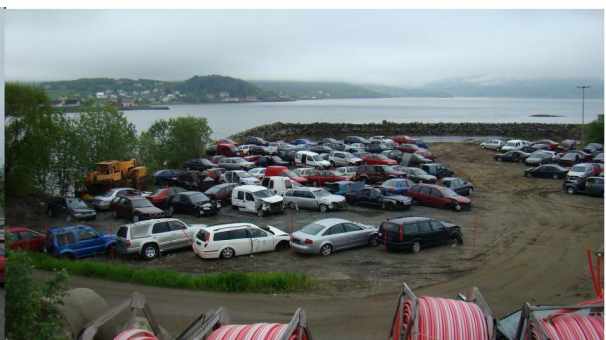
Området der biler presses, har ikke fast dekke. Området der blokker med ferdigpressede bilvrak lagres, har ikke fast dekke. Biler/bildeler med tydelig lekkasje ble lagret på områder uten fast dekke disse steder.

Bilde 8-9: manglende fast dekke.

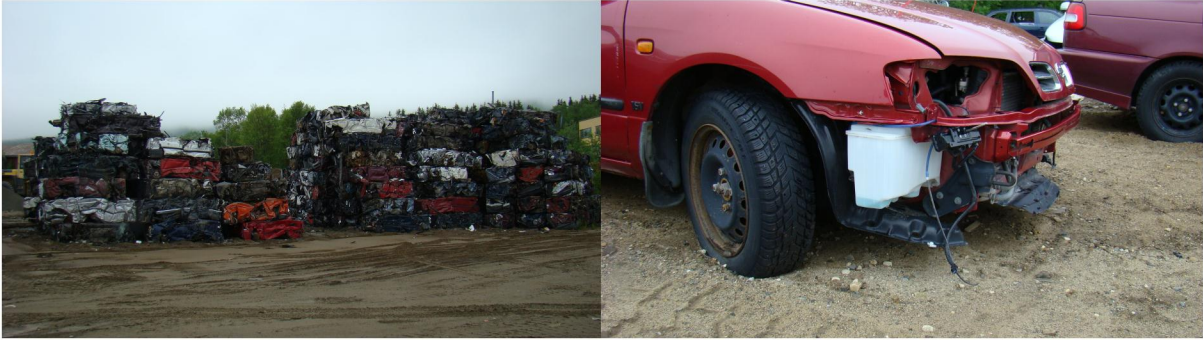
Bilde 9- 10: manglende fast dekke

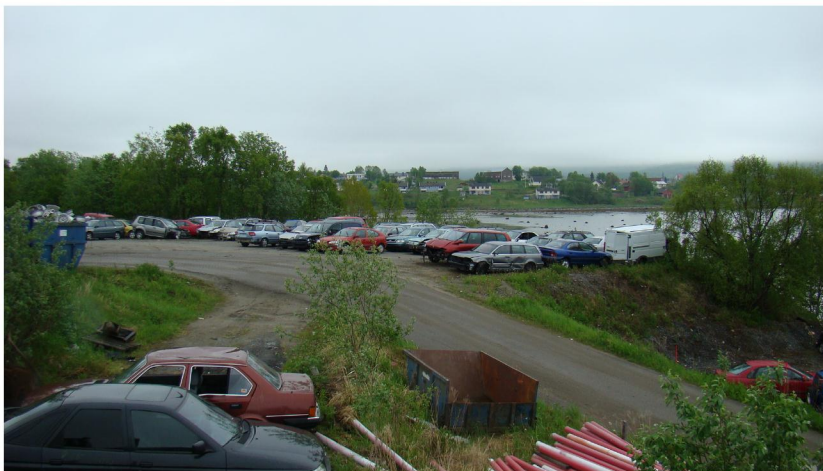
Deler av området har ikke høyt nok gjerde/annen avskjerming for å hindre innsyn til området, jf bilde 11. Dette er et forhold bedriften må være klar over i forhold til muligheten for skjemmende innsyn på bedriftsområdet.

Bilde 11: Innsyn til området.
