## Flerdagstilsyn med Kystverkets arbeid med miljøopprydding og farledstiltak i Harstad havn – oversendelse av tilsynsrapport

## Fylkesmannen i Troms Tilsynsrapport

Flerdagstilsyn med Kystverkets arbeid med miljøopprydding og farledstiltak i Harstad havn

<b>Virksomhetens adresse</b>	Postboks 1502 6025 Ålesund	<b>Fylkesmannens saksnummer</b>	2007/1543
<b>Organisasjonsnummer</b>	974756633	<b>Anleggsnummer</b>	1901.0150.01
<b>Tidspunkt for tilsynet</b>	04.-05.12 2012	<b>Kontrollnummer</b>	2012.001.R.FMTR

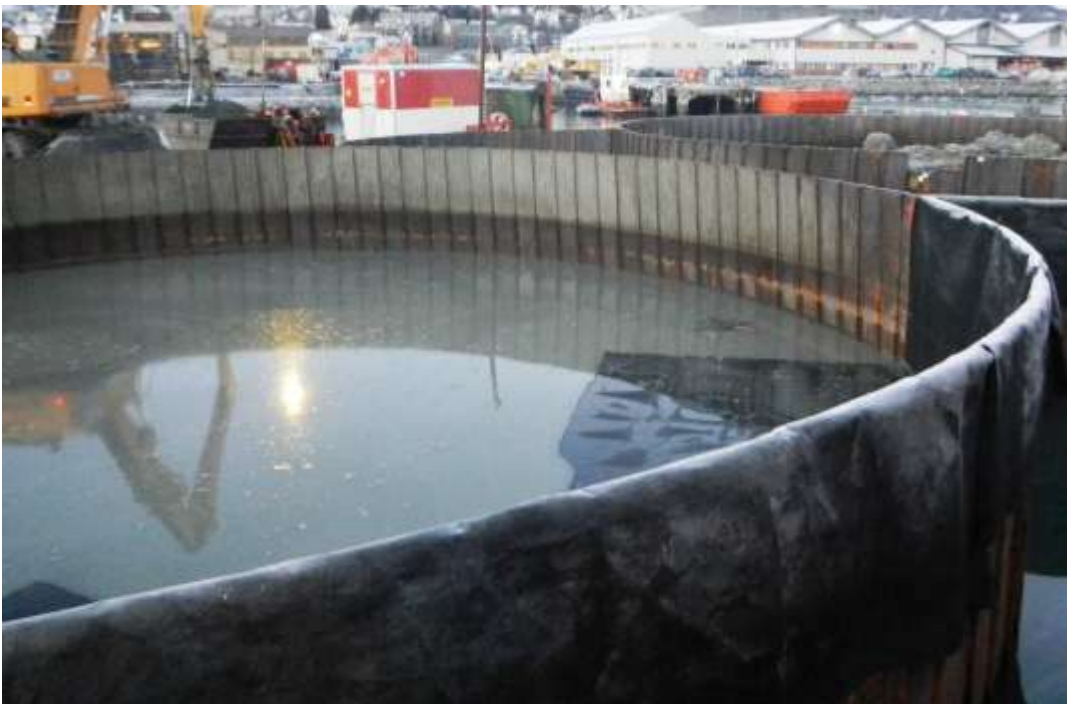
*Bilde 4*

Tiltakshaver har lagt opp til å montere fiberduk langs ytterkanten av deponifronten. I en av spuntcellene (celle 9) lå endene av fiberdukene og fløt på overflaten av vannet inne i cellen, se bilde 4. I flere celler var ingen fiberduk synlig. Dette ble forklart med at vinden hadde blåst fiberduken over cellekanten og inn i cellen. Celle 1 var ferdig fylt opp med mudringsmasser, men hadde ikke synlig fiberduk langs hele ytre del, se bilde 5.
