Inspeksjonsrapport

Dato for inspeksjonen: **09.04.08**

Saksnummer:**2008/856**

Rapporten beskriver de avvik og anmerkninger som ble konstatert under kontrollen. Følgende hovedtema ble kontrollert: oppfølging av utslippstillatelsen

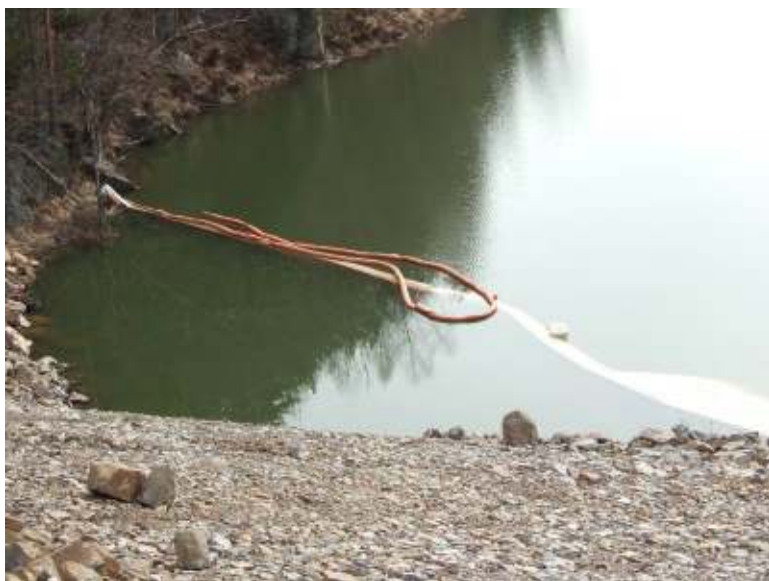
Målinger ved Kvikksivann utløp har vist partikkelkonsentrasjoner som ligger såvidt over grenseverdiene i gjeldende tillatelse. Det jobbes for øyeblikket nord i Kvikksivann (vest for Løheitunnelen). Her har det blitt lagt to bratte fyllinger ned i vannet. I følge CJV ble det ikke lagt ut siltskjørt i forkant av utfyllingene. Det har blitt lagt ut siltskjørt ved den ene fyllingen etter et uhell med en gravemaskin som veltet ned i vannet. Dette siltskjørtet lå fremdeles i vannet når vi var på inspeksjon men det hadde ingen reell funksjon da det ikke hindret partikkelspredning i vannet i særlig grad. Se vedlagte bilder. Vannet var misfarget under inspeksjonen og hadde en grågrønn farge.

Påvirkning fra anleggsarbeidet i nord-vestenden i Kvikksivann fanges ikke opp av miljøovervåkingsstasjonen som er i sør-østenden av vannet. Arbeidet med den ene fyllingen er til dels ferdig men det er fremdeles fare for utvasking av partikler når det kommer regn. Vi mener derfor at det må legges ut siltskjørt ved begge fyllingene for å unngå videre spredning av partikler i vannet. Siltskjørtet som er lagt ut ved den ene fyllingen fungerer ikke tilfredsstillende og må utbedres. Fylkesmannen vil poengtere at slike tiltak er viktig å gjennomføre før anleggsarbeidet starter. Det vises bl.a. til utslippstillatelsens pkt. 2.6 *Egenkontroll og ansvar* og pkt. 1.2.3 *Ansvarsforhold, tvangsmulkt, straff* hvor det påpekes at selv om virksomheten har tillatelse til utslipp, under forutsetning av at akseptgrenser overholdes i resipienten, unntar dette ikke for plikten til å gjennomføre tiltak som sørger for at virksomheten drives slik at ulemper og skadevirkninger begrenses mest mulig. Fylkesmannen mener det er rimelig å forvente at enkle og billige tiltak i form av for eksempel siltskjørt skulle blitt lagt ut i forkant av utfyllingene i Kvikksivann

Utfylling ved Kvikksivann (siltskjørt lagt ut i etterkant)

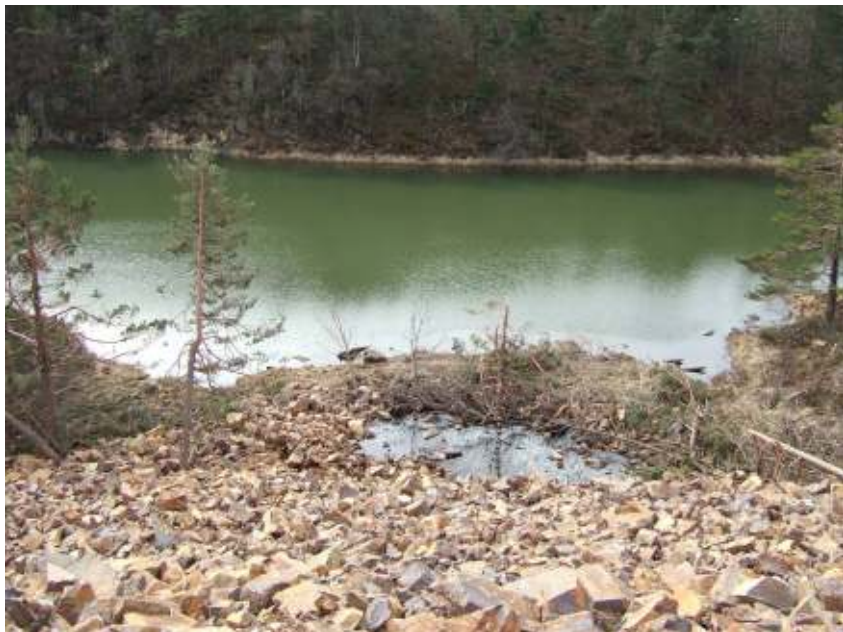
Utfylling ved Kvikksvann – ikke siltgardin

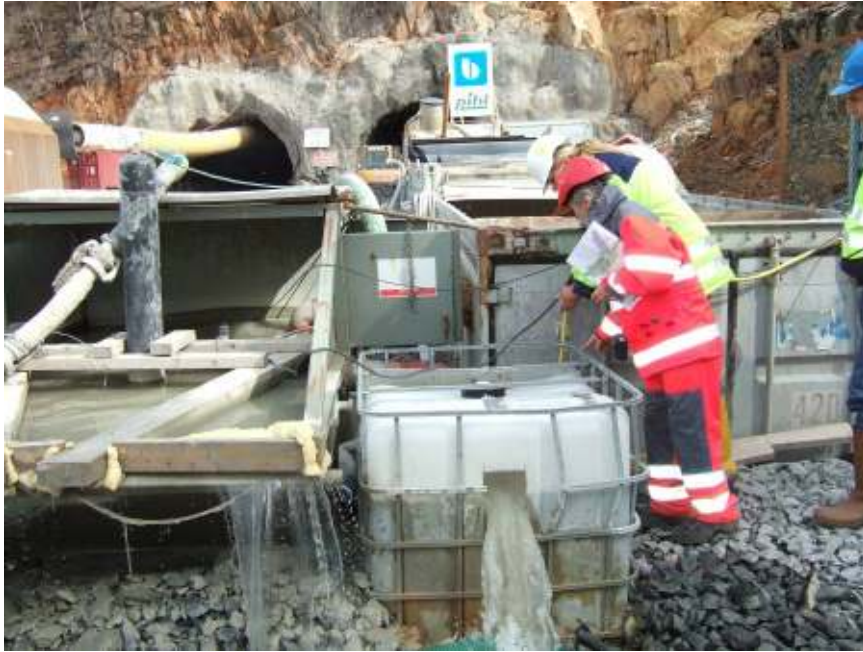
Innløpsbekk til Urdevann, innløpsbekk til Kvikksvann (vann fra Urdevann) og målinger i selve Urdevann har vist forhøyede partikkelkonsentrasjoner i forhold til konsesjonen. Målinger fra Steinsåstunnelen har den siste tiden vis svært høye partikkelkonsentrasjoner. Under befaringen ble det observert at Urdevann var misfarget med en grålig farge. Årsaken var at tunnelvannet var svært forurensset av partikler. Tunnelutslippet ledes via containere og to sedimentasjonsbasseng før utslipp til Urdevann. Partiklene i tunnelutslippet så ikke ut til å bunnfelle i sedimentasjonsbassengene. CJV forklarte at dette skyldes at det nå ble arbeidet med en type fjell/stein som avgav svært finpartikulært steinstøv. Partiklene ville derfor ikke bunnfelle i bassengene. Vi observerte at det gikk unødig mye vann fra massedeponiet til sedimentasjonsbassengene. Dette kan medfører at det blir for dårlig kapasitet i bassengene. CJV hadde prøvd å øke høyden i grusvollen mellom bassengene, men dette så ikke ut til å hjelpe for å fjerne partikler. Det var satt ut et siltskjørt i Urdevann ved innløpsbekken. Dette fungerte ikke etter hensikten da det ikke rakk ned til bunnen og nærmest lå og fløyt i overflaten. CJV forklarte også at det var satt ut en ekstra container for å øke oppholdstiden for tunnelvannet og dermed få partiklene til å bunnfelle. Bilder fra tunnelvann, sedimentasjonsbasseng og Urdevann ligger vedlagt.

Tunnelutslipp

Fylkesmannen kan ikke se at noen av de gjennomførte tiltakene for å hindre partikkelutslipp har vært gode nok. Tunnelutslippet har vist ett partikkelinnhold på opptil 1436 mg/kg (STS) i mars. CJV opplyste under befaringen at utslippet nå lå på ca 1000 mg/kg. Utslippstillatelsen har en grenseverdi for STS på 200 mg/kg. Vi oppfatter derfor utslippet som et klart brudd på utslippstillatelsen. Det må gjennomføres tiltak som sørger for at tunnelutslippet reduseres og er i samsvar med tillatelsen. Siltskjørtet ved innløp til Urdevann må utbedres.

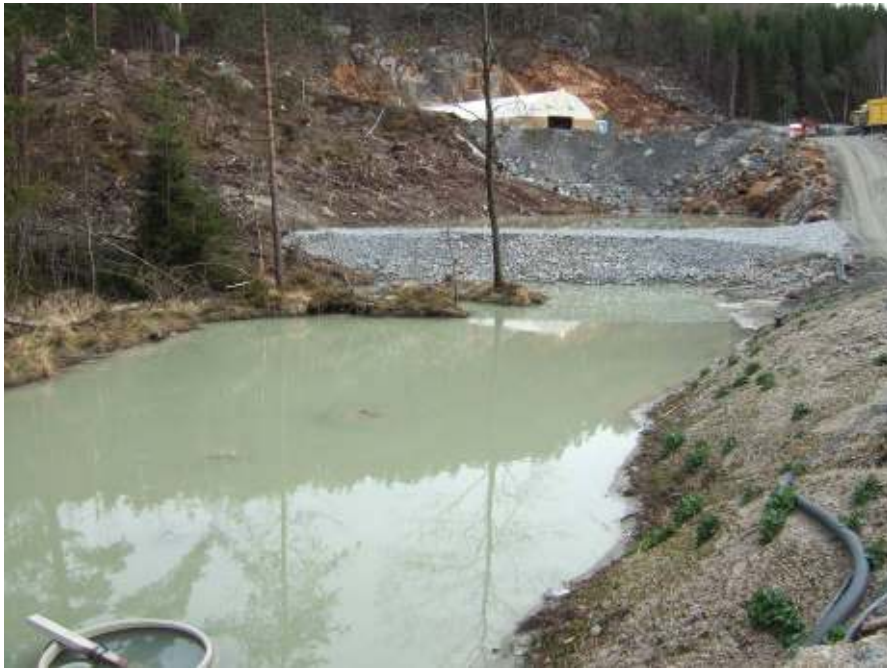
Sedimenteringsbasseng

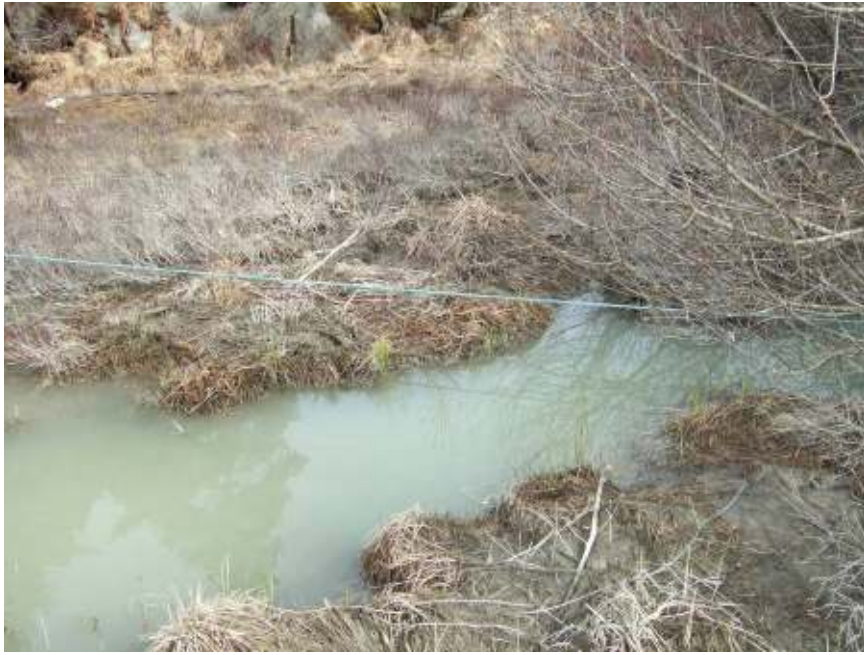
Innløpsbekk Urdevann

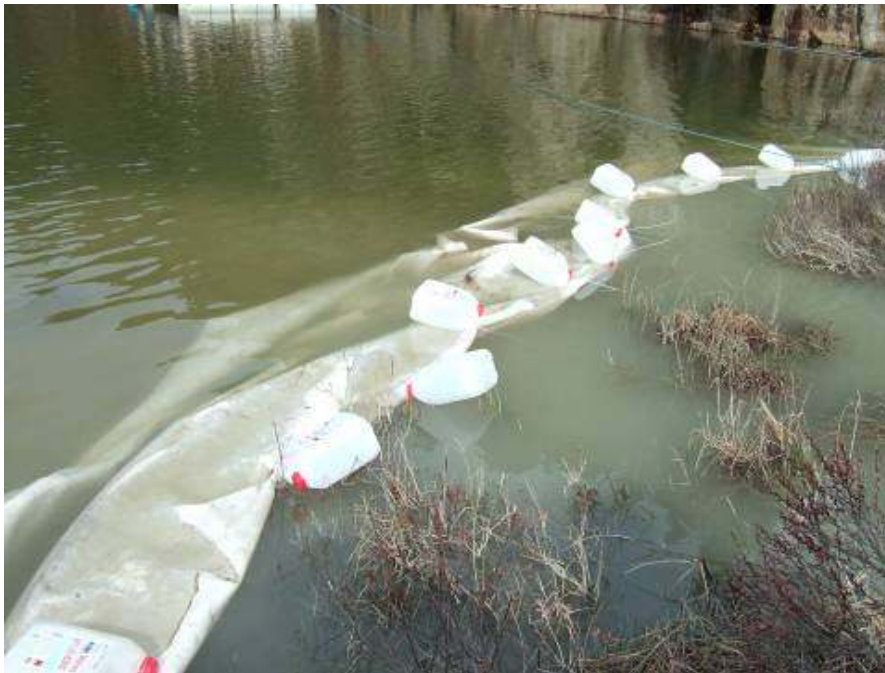
Siltskjørt ved Urdevann

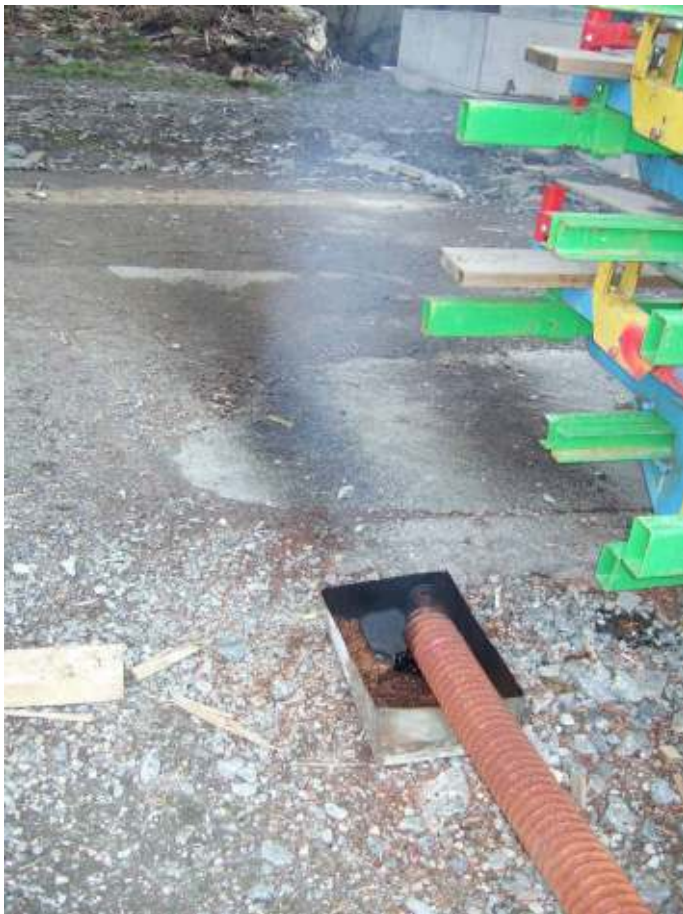
Det har blitt gjennomført tiltak for å bedre situasjonen. Oljeutslippet fra generatoren ble forsøkt samlet opp i et oppsamlingskar. I tillegg var det strødd over noe flis/absorberende middel ved stedet hvor det

tidligere var observert olje på bakken. Tiltaket så ut til å hjelpe noe for å hindre oljeutslipp, men det så fremdeles ut til at olje samlet seg på bakken. Generatoren antas derfor ikke å ha blitt reparert. Se vedlagte bilder.

Tiltak som er iverksatt

Det må gjennomføres ytterligere tiltak for å hindre oljeutslipp. Alternativt må generatoren erstattes med en ny som har en mer fullstendig forbrenning og som ikke lekker olje. Oljesøl må samles opp og den forurensede massen må leveres til godkjent mottak.

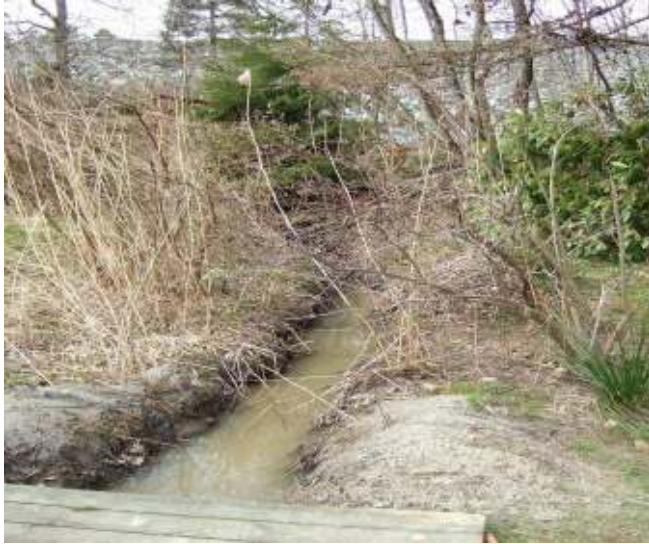
Dunevika og bekken som leder til Dunevika var fremdeles misfarget. Det var ikke gjennomført tiltak for å redusere partikkeltilførselen.

Innløpsbekk til Dunevika

Vi vurderer tilfellet i Dunevika på samme måte som Kvikksvann og mener at det må gjennomføres tiltak for å unngå unødig partikkelforurensning. Ved Dunevika kan enkle tiltak som for eksempel sedimentasjonsbasseng begrense partikkelutslipp. Fylkesmannen vurderer det derfor slik at det ikke er urimelig å forvente at slike enkle tiltak etableres. Tiltakene må imidlertid for fremtiden etableres i forkant av at anleggsarbeidene starter opp

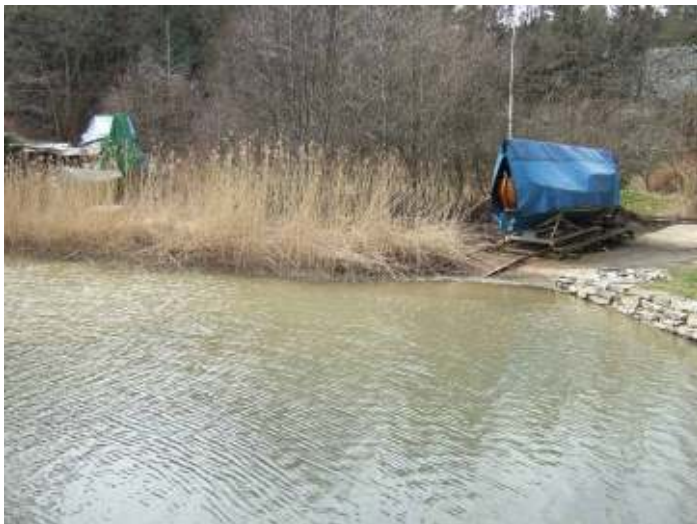
Dunevika
