MILJØ-
DIREKTORATET

REVISJONSRAPPORT

Revisjonsrapport: Revisjon ved Finnfjord AS

Kontrollnummer: 2013.015.R.miljodir

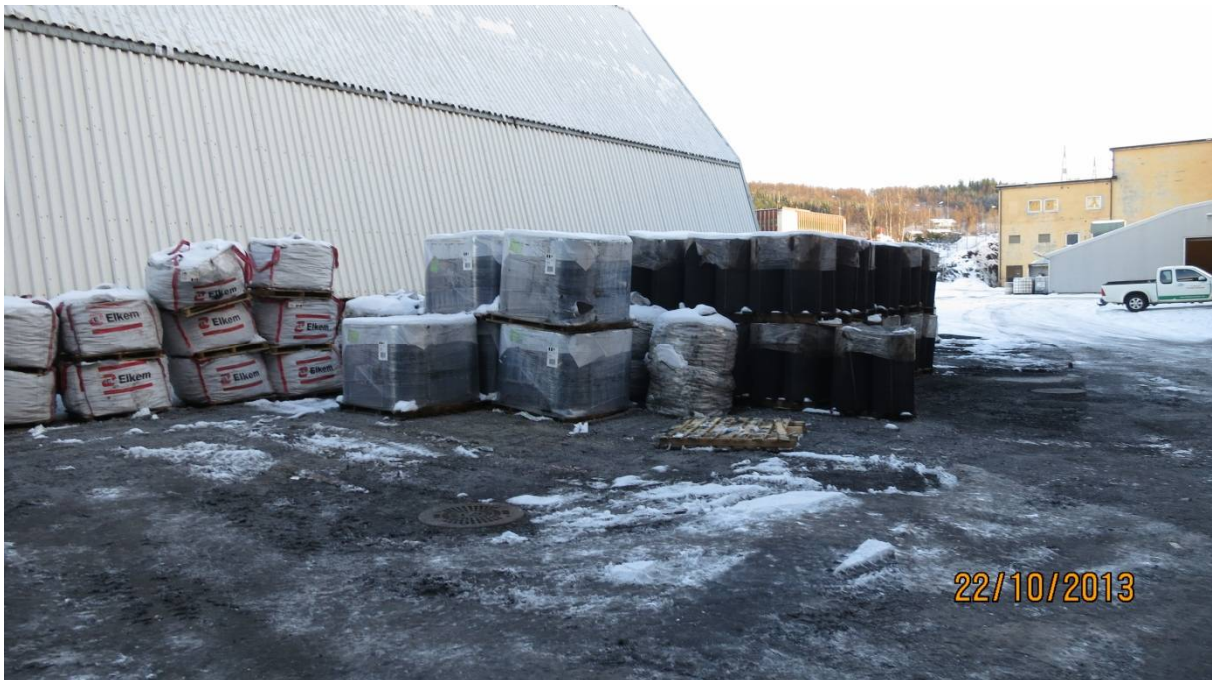
- Virksomheten mangler dokumentasjon på at det er ikke kan være avrenning med fare for forurensning og infiltrering til grunn på fabrikkområdet. Det er blant annet ikke tett dekke på steder utendørs hvor det lagres elektroder og råvarer som bl.a. kull og koks. Det er utført risikovurdering av slik lagring og virksomheten har konkludert med at tiltak skal utføres. Under revisjonen ble det tatt to prøver fra overvannskummer, en i kum utenfor SIVA bygg og en fra kum mellom lager og kjel 2 som vil bli analysert mht. PAH, PCB og enkelte tungmetaller.

Utendørslagring av elektroder. Vannprøve tatt i kum i nederste del av bildet.

- En ny lagerhall på 1600 m² for innendørslagring av flis, kull og koks vil bli satt opp i løpet av 2013. Med dette vil behovet for utendørslagring av disse råvarene bli eliminert eller sterkt redusert

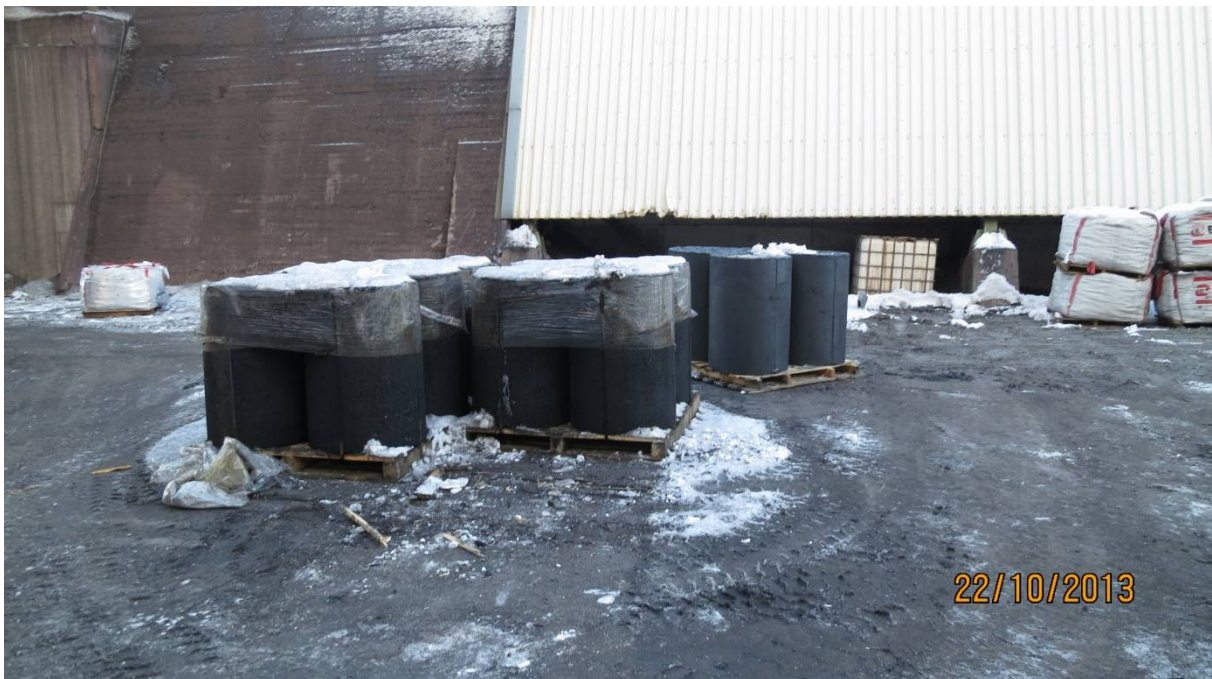
Utendørslagring av elektroder.

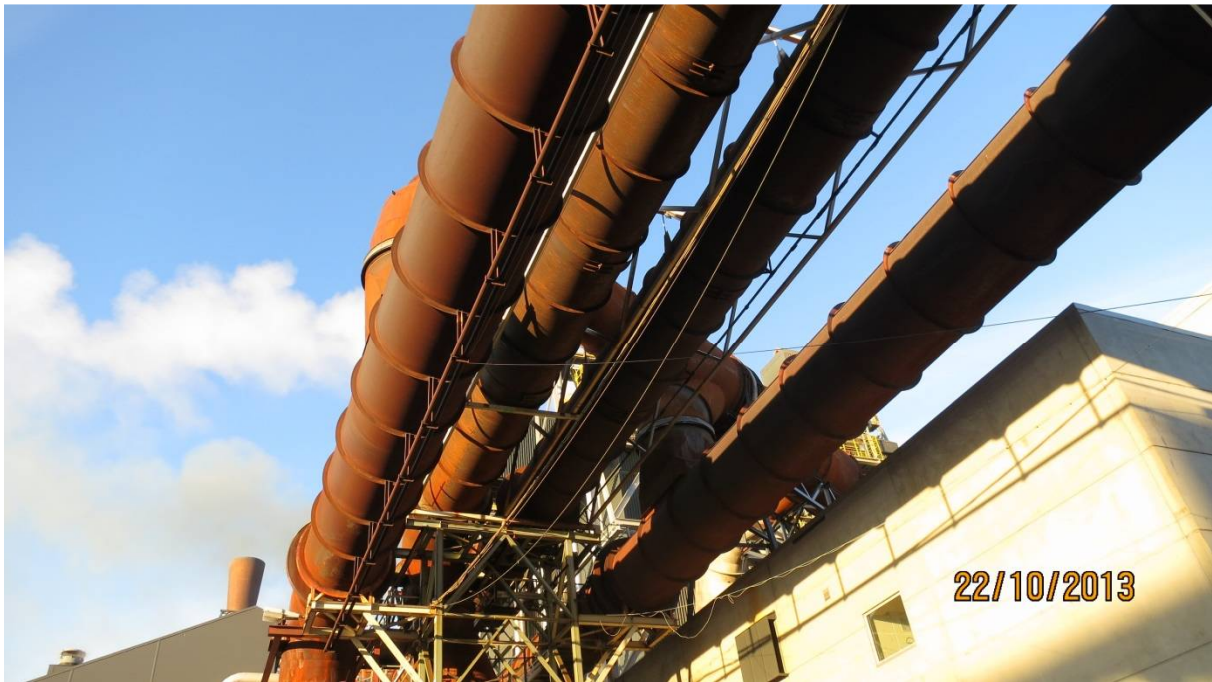
Status for arbeidet på revisjonstidspunktet var at NOx måler var installert på det ene røret, men at det var oppstått noen innkjøringsproblemer. Det kom også fram under revisjonen at virksomheten forventet at sammensetningen av gassen i de to rørene ville være identiske og at det således vil være nok med å måle konsentrasjonen på ett av rørene. Dette ville bli verifisert gjennom manuelle målinger, men det var så langt ikke etablert tilstrekkelig med prøvepunkter for å kunne gjennomføre slike verifikasjonsmålinger.

Rørgate ut fra kjelene. Felles rør koblet til de to ytre rørene på hver side. De to midterste rørene er ikke lenger i bruk.

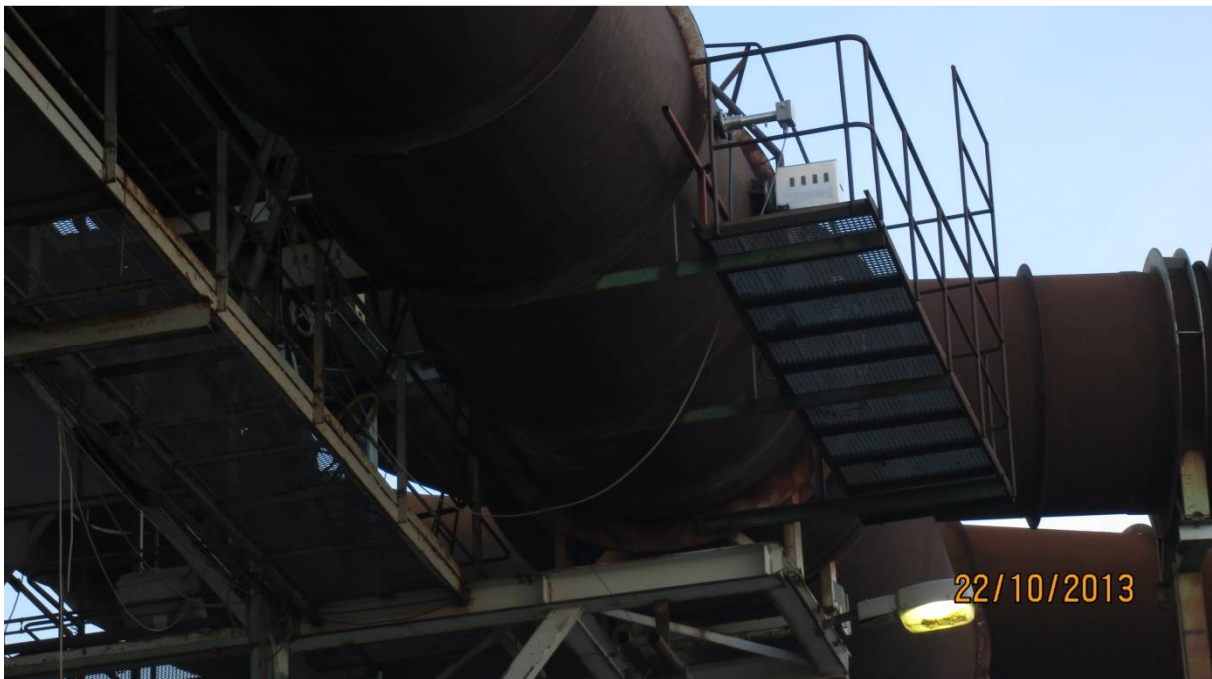
Virksomheten har ikke installert kontinuerlig NOx måling på avgass fra ovnene.

Målestasjonen for NOx på ett av de to rørene fra kjelene.

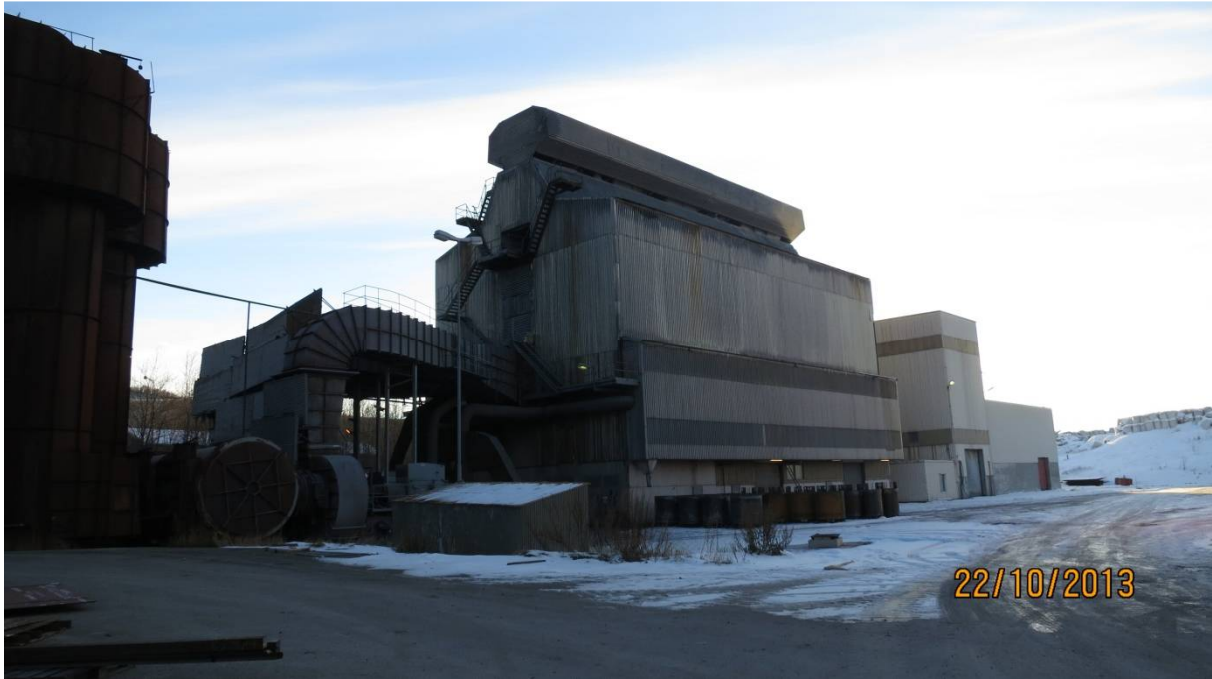
Filterhuset

Virksomheten estimerer flere av sine utslipp ved bruk av faktorer. For utslipp av støv gjennom filteranlegget benyttes en fast faktor på 11 mg/Nm³ som grunnlag for å estimere utslippene. Virksomheten kunne ikke fremlegge noen tilfredsstillende dokumentasjon vedrørende grunnlaget for denne faktoren.

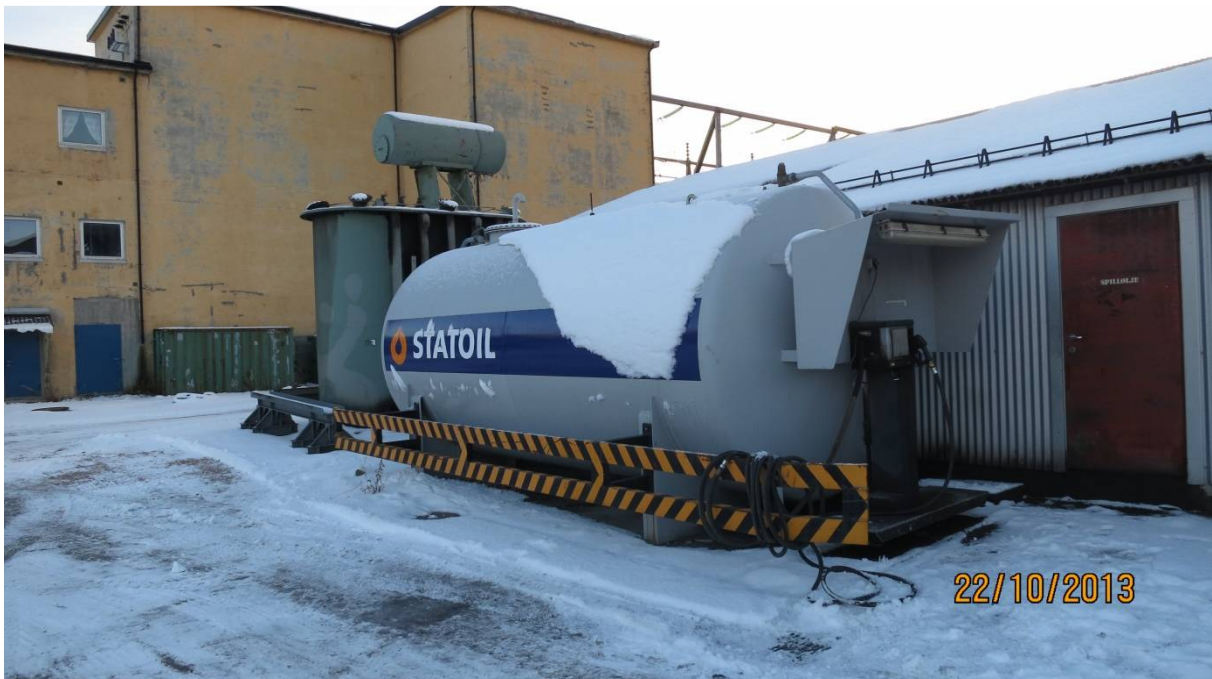
- Det mangler dokumentert risikovurdering av dieseltank på 25 m³. Denne tanken har påkjørselvern, men ikke oppsamlingsbasseng. Det kan heller ikke fremlegges tilstandsrapport av tanken. Virksomheten opplyste at tanken tilhører Statoil. Ikke med på gjeldende risikoanalyse.

Lagertank for diesel.

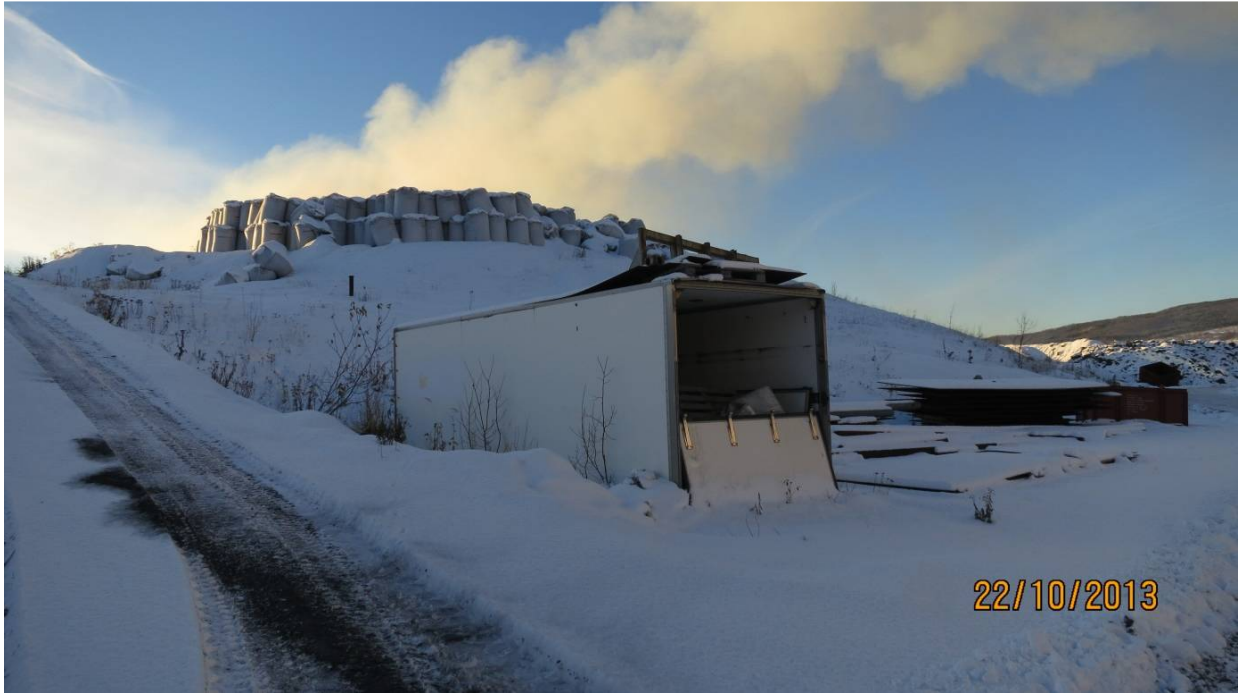
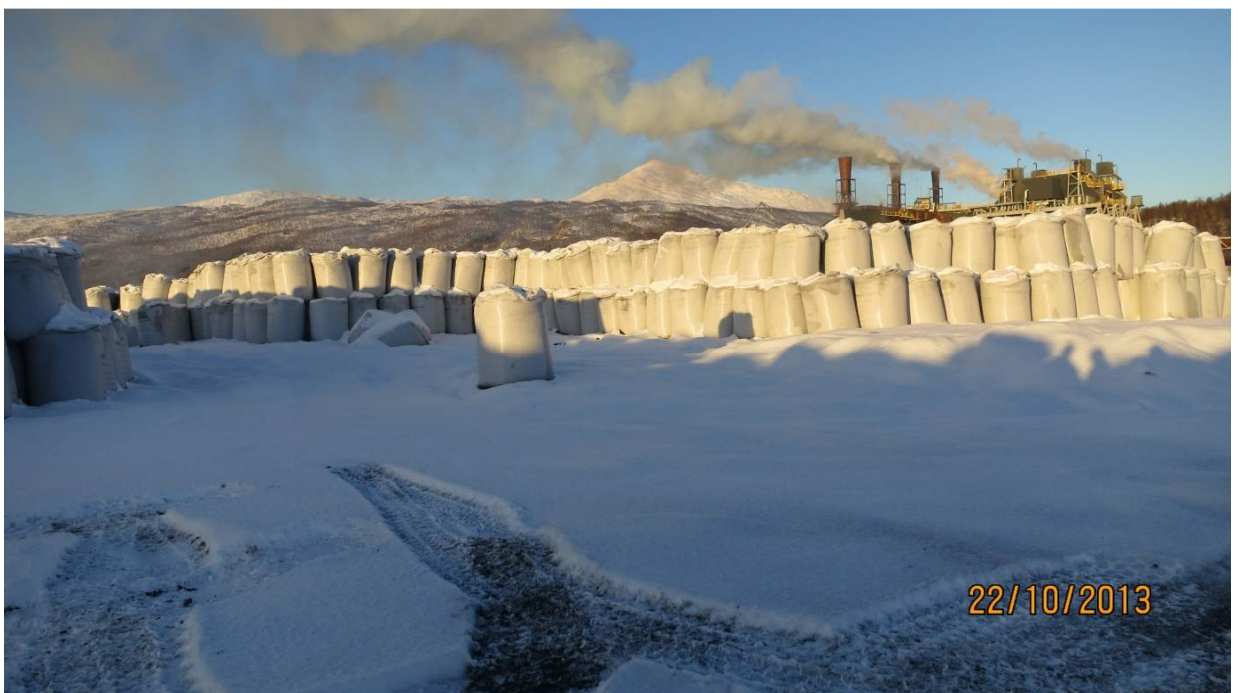
Dagens måleprogram er noe mangelfullt, men virksomheten er i gang med å ta i bruk et nytt måleprogram (Milda). Det nye måleprogrammet er mer omfattende og ser ut til å dekke de fleste krav som er beskrevet i Veileder for industrielle måleprogram fra Miljødirektoratet. Det er imidlertid noe mangelfullt vedrørende detaljert beskrivelse av beregningsmetoder. Overvåking av deponiet med analyser som utføres hvert annet år i etablerte brønner bør også inkluderes i måleprogrammet.

Nåværende deponi for mikrosilica
