Steinkjer pukkverk, Veidekke Industri AS: Oversendelse av rapport etter tilsyn, varsel om pålegg og svar på søknad om utvidet driftstid

Rapport etter tilsyn ved Steinkjer pukkverk på Lerkehaug, Veidekke Industri AS

Virksomhet:	Veidekke Industri AS	Tidsrom for kontrollen:	6.2.2014
Virksomhetens adresse:	7701 Steinkjer	Virksomhetens kontaktperson:	Kenneth Karlsen
Organisasjonsnummer:	913 536 770	Deltagere fra Fylkesmannen:	Ingunn K. Forfang Rakel Skjellegrind

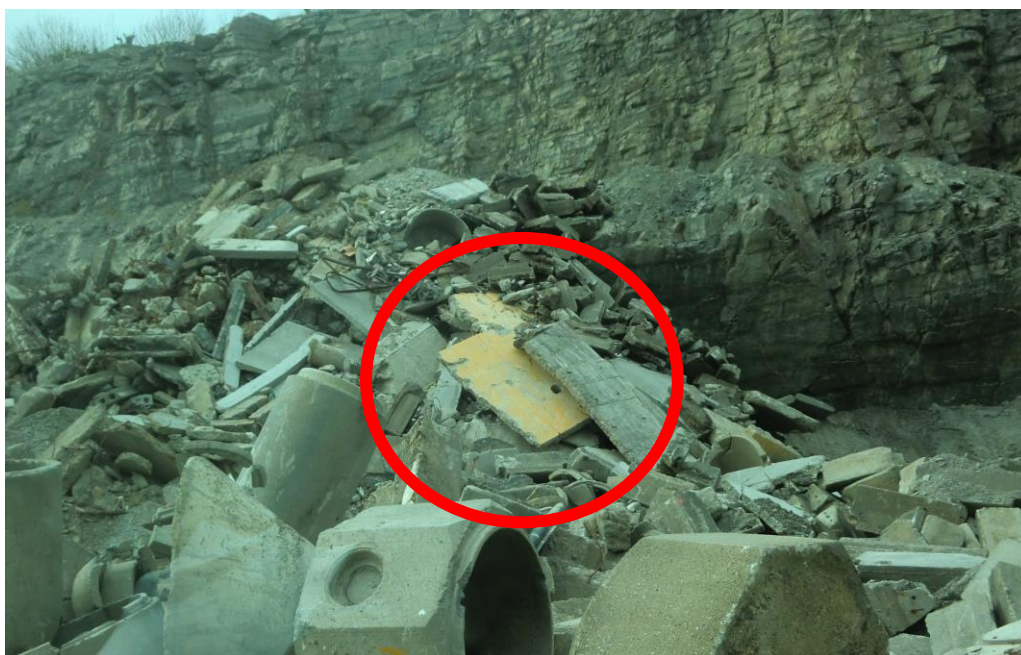
Betong i bygg fra perioden 1940 – 1980 kan inneholde PCB. Bedriften har ingen dokumentasjon som viser betongens alder eller vurderinger av ev. innhold av PCB. Det er krav som bedriften skal stille for hvert lass som mottas, og det må etableres prosedyrer på dette. Bedriften skal i tillegg sørge for at betong som mottas går til gjenbruk innen rimelig tid, slik at den ikke anbringes endelig i bruddet.

På kontrolldagen ble det observert betongavfall med maling som var lagret på anlegget, og det er særlig betong med maling, murpuss, fuger og avretningsmasse som kan inneholde PCB.

Bildet ble tatt på kontrolldagen og viser betongavfall med maling som er lagret på anlegget.

Dersom bedriften ikke kan dokumentere (ved prøvetaking) at betongen som er lagret i bruddet ikke inneholder PCB, må den leveres til godkjent mottak.
