Oversendelse av korrigert endelig inspeksjonsrapport - Bergene Holm AS, avd. Nidarå

Navn: Bergene Holm AS, avdeling Nidarå	Anleggsnr: 0929.0001.01
Kommune: Åmli	Anleggsaktivitet: Treforedling

Avvik 1: Utslippstillatelsens vilkår er ikke overholdt

Avvik 3: Håndtering av farlig avfall i strid med avfallsforskriften

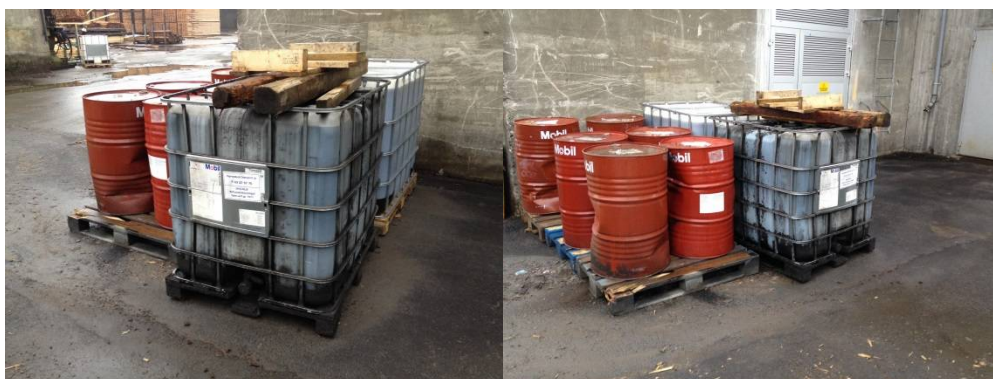
Spillolje ble lagret i oljefat og plastkteinere på asfaltert areal utenfor et av byggene inne på næringsområdet (se bilde). Beholderne stod åpent uten sikring mot eventuell avrenning eller mot adgang for uvedkommende/påkjørsler. Vi anser ikke denne lagringsmetoden som forsvarlig eller i tråd med avfallsforskriftens bestemmelser. Eventuelle uhellshendelser m.m. som medfører lekkasje vil gi avrenning til ytre miljø.

Dette forholdet er for øvrig også vurdert i virksomhetens risikovurdering. Fatene var tidligere plassert på et område uten fast dekke, og i risikovurderingen ble det anbefalt som tiltak at fatene burde plasseres på område med asfalt/betong for å hindre at olje ved lekkasje rant ned i grunnen. Fylkesmannen mener altså at dette ikke er tilstrekkelig, jf. ovenstående.

Bilde 1 og 2 – oppbevaring av farlig avfall hos Bergene Holm, avd. Nidarå

Vi ber om at Bergene Holm etablerer en oppbevaringsmåte for farlig avfall som minimaliserer sannsynligheten for forurensning til ytre miljø. Det farlige avfallet må lagres slik at det ikke er tilgjengelig for uvedkommende og påkjørsler, og at eventuell avrenning samles opp. Fylkesmannen skal ha dokumentasjon på at dette er bragt i orden innen 02.06.2014.
