Fylkesmannen
i Oslo og Akershus

Romerike avfallsforedling IKS - Kontrollrapport

Anleggsnr.	Kontrollnr.	Saksnr.	Rapportdato:
0231.0071.01	2014.024.R.FMOA	2014/16420	22/09-2014

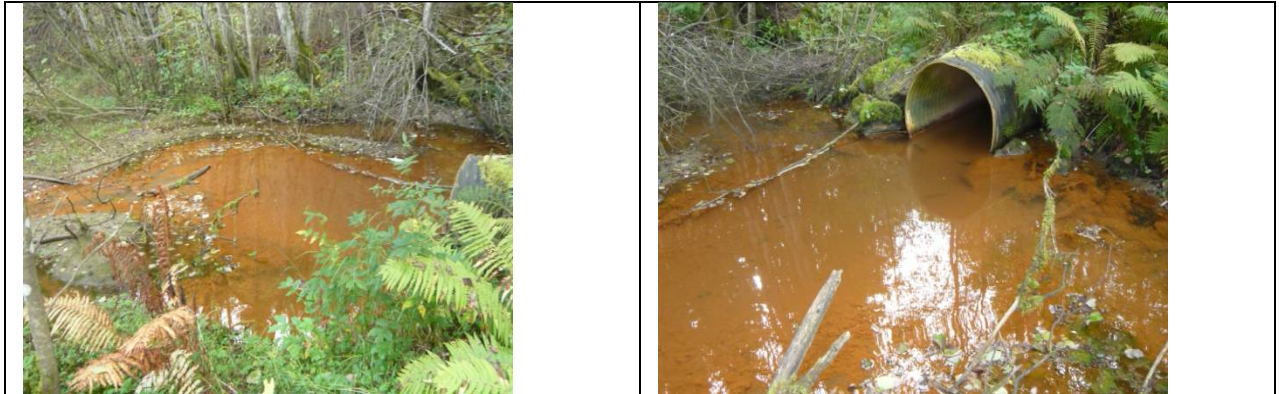
- Bekk ved våtmarksområde nedstrøms ved Løvås deponi er brunfarget. Dette er blitt observert, men det er ikke gjort noe vurdering av renseseffekten av bekk i våtmarksområdet.

Bekk i våtmarksområde ved Løvås. Foto: Fylkesmannen i Oslo og Akershus

For hver og en av de 6 nedlagte deponiene må det gjøres en risikovurdering mht. ytre miljø. Enkel miljørisikovurdering med kartlegging, risikovurdering og tiltaksplan for samtlige nedlagte avfallsdeponier oversendes Fylkesmannen innen tilbakemeldingsfristen.

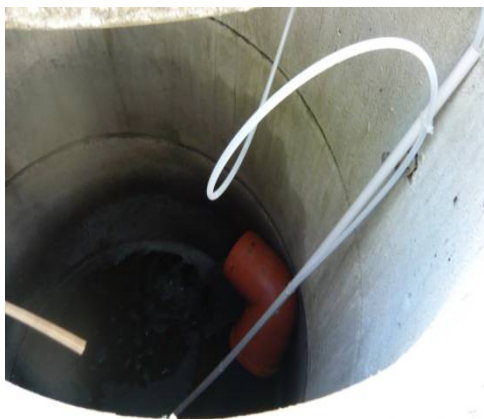
- Vannbalanseberegningene i egenrapportene for deponiene er usikre, da disse baserer seg på estimerte vannmålinger. Batteridrevne vannmålere er ikke installert i dag, men det er på ønskelisten.
- Kvaliteten på resultatene er avhengig av prøvetakingen, slik at den gjøres likt og på samme sted hver gang. Dette er ROAF i gang med å utbedre nå.

Fast prøvetaksingssted. Foto: Fylkesmannen i Oslo og Akershus

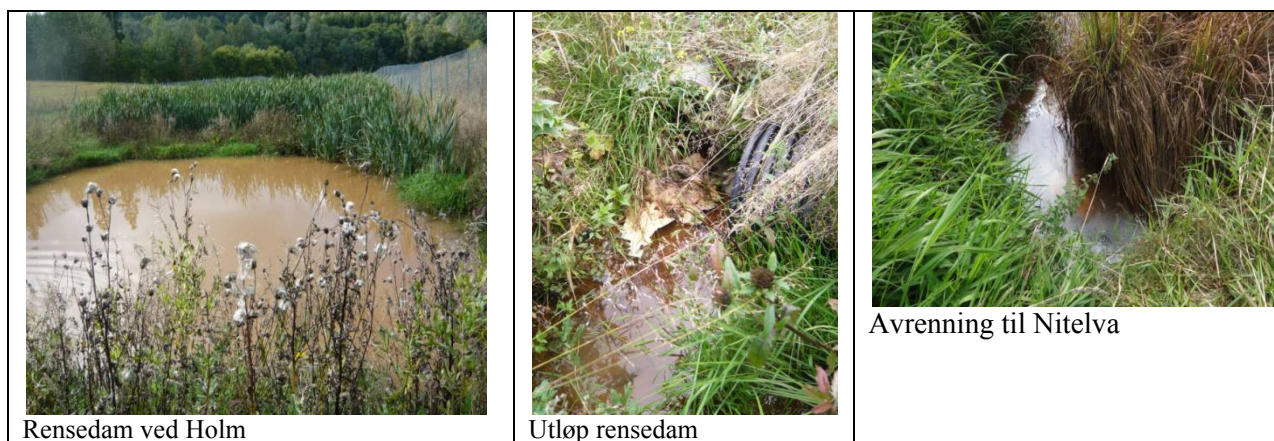
- Det er ikke gjort en dokumentert vurdering om de biologiske rensedammene for Holm og Thorud fungerer som forutsatt, og om det er tilstrekkelig ettersyn og vedlikehold av disse.
- Ved befaringen på Holm avfallsdeponi ble det observert avrenning av misfarget oljeholdig vann til Nitelva. Usikkert om dette er fra rensedammen eller om det er overvann fra deponiet.

Rensedam ved Holm

Utløp rensedam

Avrenning til Nitelva
