## Inspeksjonsrapport

### Inspeksjon på Badstua i Gran kommune, mellomlagringsplass for avløpsslam

Dato inspeksjon: **28.10.2014**

Saksnr: **2014/7206**

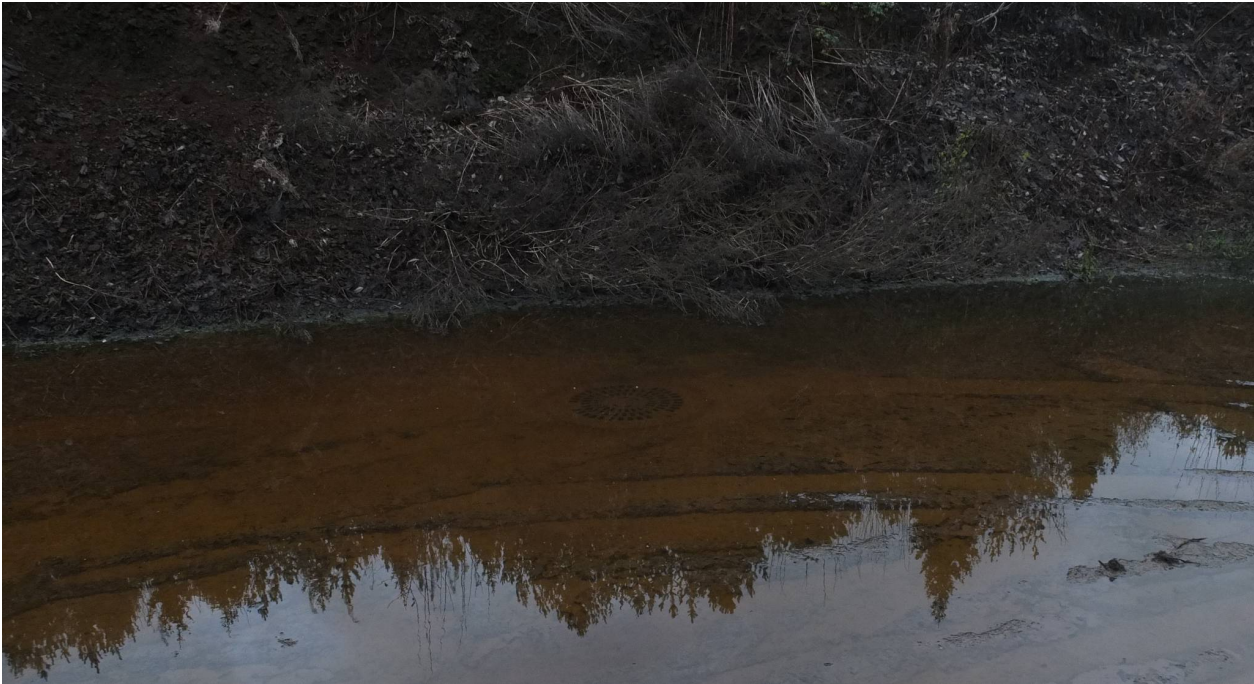
Dreneringskummene på mellomlagringsplata går ofte tette og det oppstår overvann. Noe vann fra plata renner sannsynligvis også ut på siden av plata og ikke via infiltrasjonskummene.

Vann som oppstår på mellomlagringsplata skal samles opp via kummer på plata og infiltreres i grunnen. En av tre kummer på mellomlagringsplata var tett under inspeksjonen. Oslo kommune kunne opplyse om at det var kun fjorten dager siden forrige gang samme kum var tett. Det skal ikke forekomme at overvann renner ut på sidene av plata. Derfor må helning og kanter på plata kontrolleres nærmere. Den ene kummen var dekt av slam under kontrollen.

*Tett kum, mellomlagringsplate*

Under inspeksjonen den 28.10.2014 var den ene dreneringskummen tydelig tett og det var overvann på mellomlagringsplata. Oslo kommune opplyste om at dreneringskummene på mellomlagringsplata ofte går tette. Fylkesmannen forventer derfor at Oslo kommune ved Vann- og avløpsetaten foretar en nærmere vurdering av lagerplassens utforming, plassering av kummer for infiltrasjon til grunnen og helningsforhold mv. Det ble stilt spørsmålstegn ved kummenes plassering, da de blir dekt av slam i forbindelse med mellomlagringen og ved at det vil bli tilført mye slam gjennom kumristene i forbindelse med kjøring på plata. Det er dermed nødvendig at lagringsplata snarest mulig tømmes for alt slam slik at det blir mulig å foreta en grundig vurdering av utformingen av anlegget.

Frist for å foreta vurdering av anlegget og for å gi tilbakemelding til Fylkesmannen er satt til 1. desember 2014.

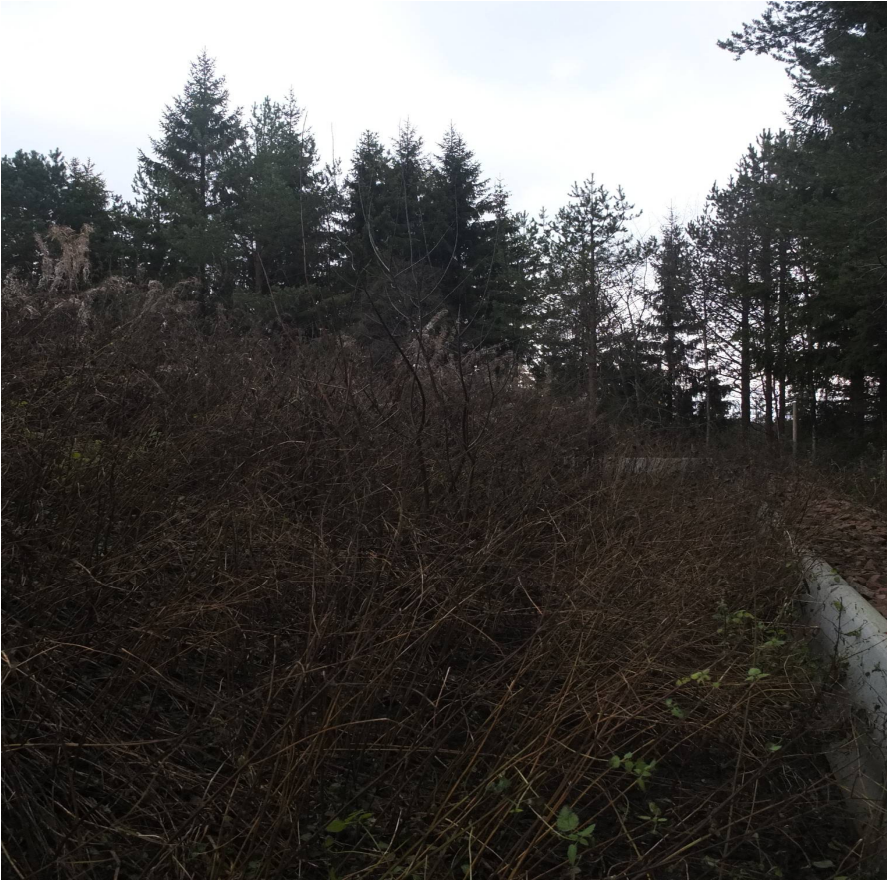
Det lagrede slammet bærer preg av å ha ligget lenge på mellomlager. Det var mye vegetasjon, mindre trær og busker på slamhaugene. Det presiseres at det ikke er anledning til å mellomlagre slam i mer enn tre år. Oslo kommune og VEAS må derfor sørge for at tillatt mellomlagringstid overholdes.

*Vegetasjon på mellomlagret slam*
