Fylkesmannen  
i Oslo og Akershus

## Stena Recycling AS filial Aussenfjellet - Kontrollrapport

Anleggsnr. 0226.0021.02      Kontrollnr. 2014.065.I.FMOA      Saksnr. 2014/21228      Rapportdato: 13/11-2014

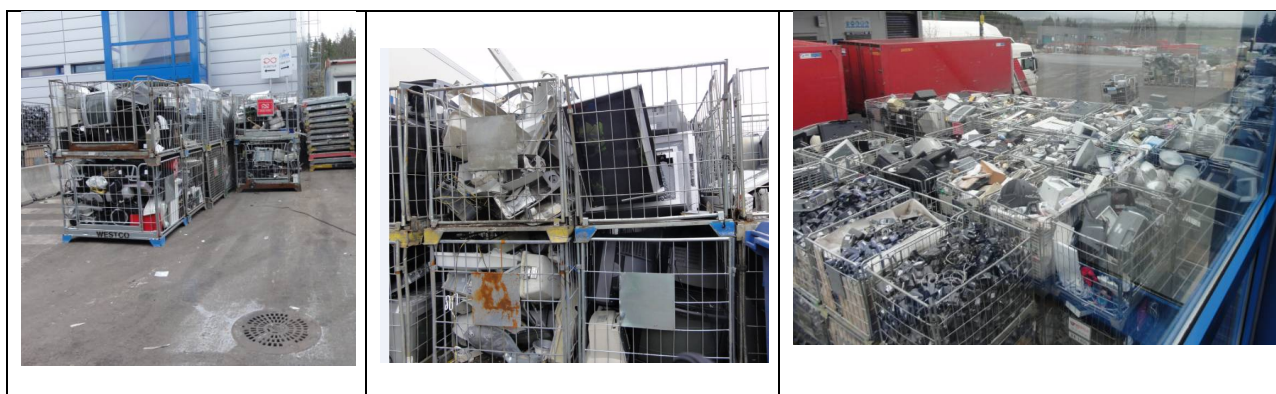
- Virksomheten har ikke gjort tiltak når det gjelder klimavern eller barrierer/oppsamlingsmuligheter når det gjelder avrenning fra usanert EE-avfall etter sist tilsyn.
- Virksomheten lagrer fortsatt store mengder med usanert EE-avfall ved overvannskum, slik det ble gjort ved sist tilsyn.
- Virksomheten lagrer sanert EE-avfall i bur utendørs uten klimavern, men en del bur var tildekket med presenning.
- Tiltaket som Stena Recycling AS har gjort i forbindelse med usanert EE-avfall er fokusert på mottakssystemet og oppfølging av avviksrapportering til kunder, når det gjelder feil håndtering av EE-avfall.

Lagring av usanert EE-avfall. Foto: Fylkesmannen i Oslo og Akershus

**Stena Recycling AS må påse riktig lagring av usanert og sanert EE-avfall snarest mulig og senest innen 15.desember 2014 jf varsel i oversendelsesbrevet. Virksomheten må med øyeblikkelig virkning redusere mottak av EE-avfall inntil kravene for lagring av EE-avfall er i tråd med tillatelsen.**

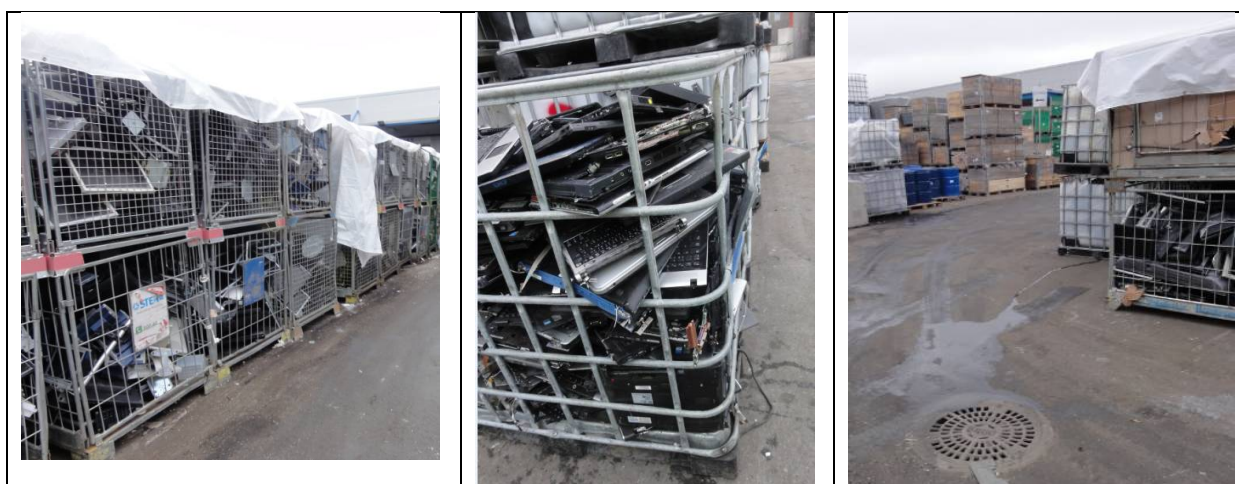
Lagring av ferdig sanert EE-avfall. Foto: Fylkesmannen i Oslo og Akershus

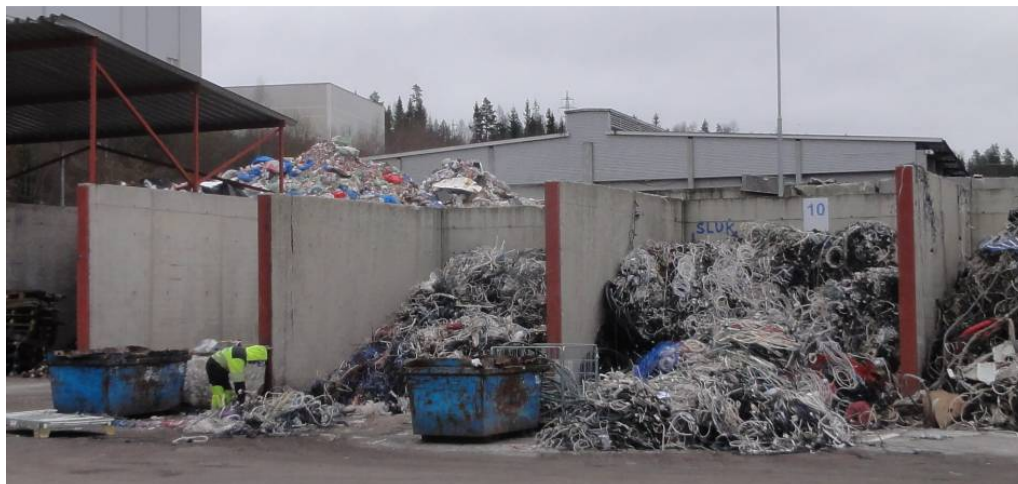
- Det er sluk i binger hvor det oppbevares metaller, ledninger og lignende som har direkte avrenning til oljeutskiller.

- Oppsop og avfall ligger langs anleggets uteområde utenfor fast dekke med fare for avrenning og forurensning.
- Det ble observert hull i asfaltdekke som kan føre til avrenning av forurenset overvann til grunn.
- Virksomheten utelagrer en stor haug med restavfall som fører til avrenning, samt andre avfallsfraksjoner fra EE-avfall (B og C kretskort)

*Binger uten tak med sluk og haug med restavfall i bakgrunnen. Foto: Fylkesmannen i Oslo og Akershus*

1. Stena Recycling AS må tette alle sluk i produksjonshallen hvor miljøsanering av EE-avfall foregår snarest mulig.
2. Sluk utendørs i binger med metall må tettes for å hindre avrenning til oljeutskillere.
3. Oppsop og avfall utenfor fast dekke skal fjernes og håndteres som farlig avfall hvis ikke annet kan dokumenteres.
