FYLKESMANNEN
I ROGALAND

Rapport: Utrykningstilsyn ved Avinor AS avd. Stavanger Lufthavn 17. januar 2019

Inspeksjonsnummer: 2019.004.U.FMRO

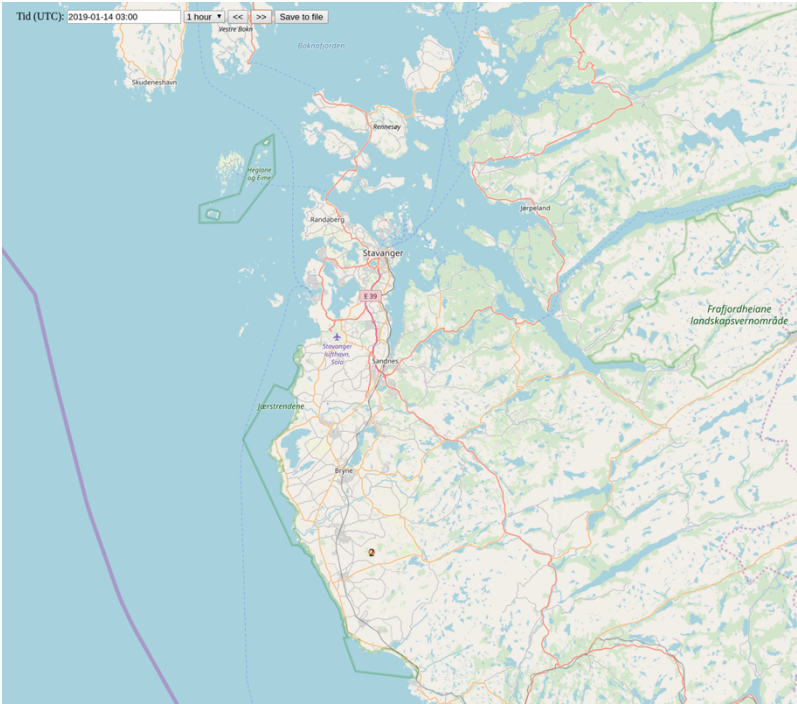
Fylkesmannen er enig i Avinor sin vurdering av årsak. Det er innhentet opplysninger om lynnedslag i den aktuelle perioden og selv om det er registrert to hendelser sør for Bryne i den perioden, har ikke Lyse Elnett registrert feil på strømmettet i området. De opplysningene Fylkesmannen har hentet inn om vindforholdene det aktuelle døgnet og de aktuelle timene, vitner om at bryteren var utsatt for sterk vindpåvirkning. Kombinert med nedbør kan det føre til fuktighet inni bryteren som igjen har ført til en feilkobling. De værmessige utfordringene krever et ekstra vedlikehold, ikke minst for å sjekke at ikke eksterne, værutsatte brytere har feil eller for å sjekke at de ikke utsettes for slag eller belastninger som fører til utilsiktede utslipp.

Utskrift mottatt fra meteorologisk institutt. Totallet sør for Bryne indiker at det ble registrert to hendelser i timen før 04:00, jf. totallet.

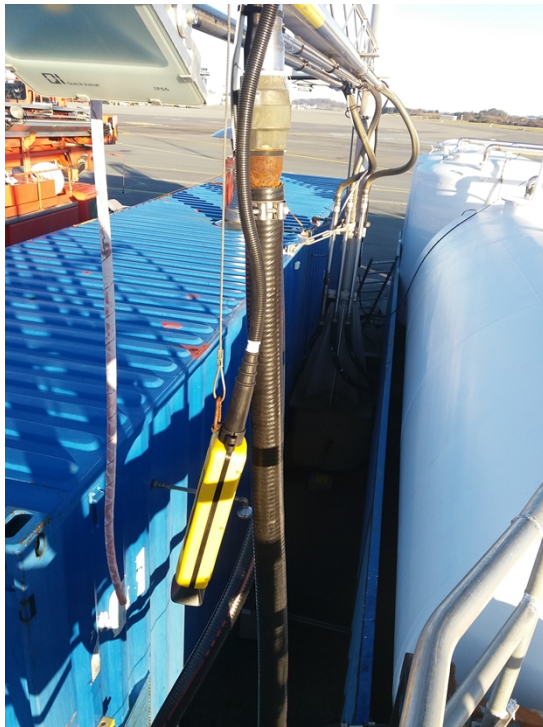
Pumpene styrer dosering av glykol og varmt vann. Pumpene startes av en bryter som henger noenlunde løst (se bilder i vedlegg) og ca. 2,5 – 3 meter over bakken. Denne bryteren ble byttet ut med en ny etter hendelsen og det ble oppdaget fuktighet inne i den gamle bryteren. I slike situasjoner kan det oppstå feil/overslag som gjør at en elektrisk krets slutes uten fysisk ekstern påvirkning. Om feil på bryteren kan forårsake kortslutning og strømbrudd, vites ikke. Bryteren ble ikke undersøkt ved tilsynet, men det ble bedt om at bryteren ble tatt vare på.

Den aktuelle pumpen som startet, skulle i utgangspunktet ikke kunne starte. Imidlertid er det klare indikasjoner på at pumpebryteren, pumpe slanger og slangebom ikke har vært sikret godt nok slik at fysiske påvirkninger har forårsaket at bryteren ble skrudd på. Funn av fuktighet i bryteren kan indikere manglende tilsyn og vedlikehold.

Hvite glykoltanker plassert i oppsamlingskonteiner til høyre. En stk 12 kubikk for glykol type II og to stk. à 12 og 15 kubikk for avisingsvæske type I. Den gule bryteren henger ned midt i bildet. Den blå konteineren inneholder pumper, elektrisk styring og varmelegg for vann.

Avinor og WGH har senere byttet ut bryteren som mistenkes for å ha en feil. I kontrollrommet der også pumpene befinner seg, er det montert en ny strømbryter som kopler ut strømmen til bryteren utendørs.

Det er nå montert en strømbryter på ledningene som leder strøm til pumpebryteren.

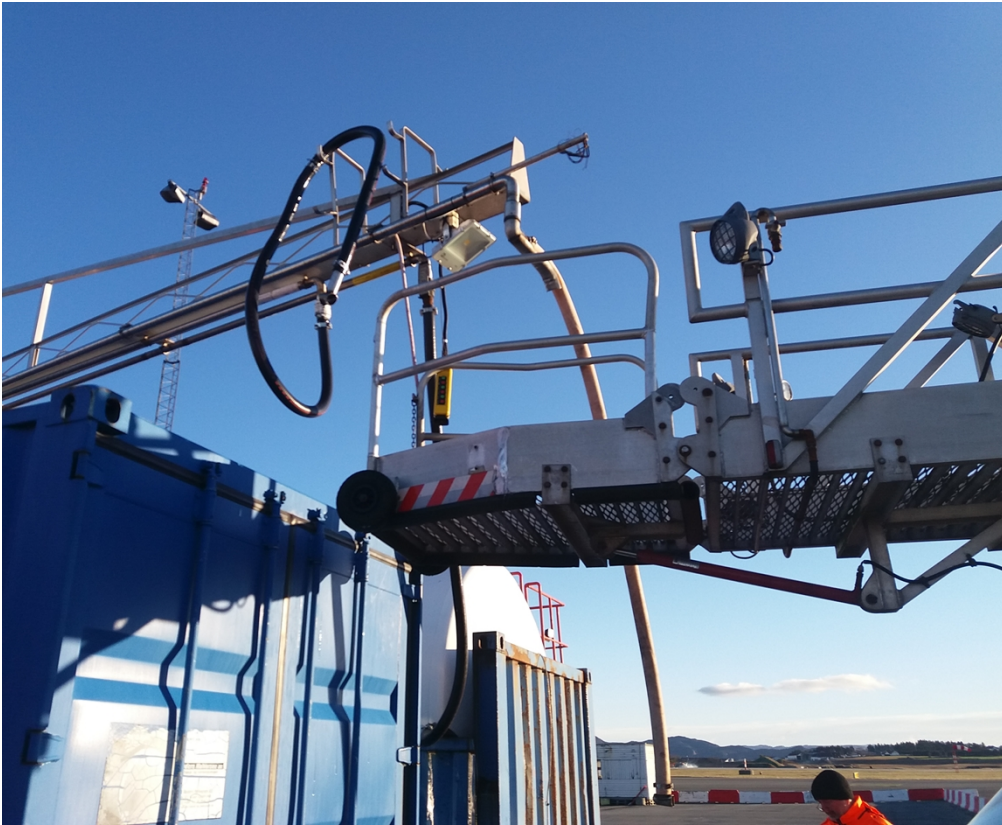
Pumpeslangene som fører de ulike avisingsvæskene og vann til tankbilene/avisingsbilene, er fleksible og er festet i en bom som kan svinges rundt og til begge sider. Disse er ikke sikret og henger enten rett ned eller de er hengt opp på en krok, jf. vedlagte bilde. Ved tilsynet var slangene stukket oppi konteineren som tankene var plassert oppi. Hvis slangene henger løst, vil de, under de vindforholdene som hersket natt til 14. januar, kunne få kraftig sleng og det oppstår risiko for at de treffer bryteren som skrur pumpene av og på. Også hvis slangene henger på krokene, vil slangemunnstykket være i same høyde som bryteren og det er ikke usannsynlig at slangemunnstykkene kan treffe bryteren. Bryteren kan skades eller den kan bli skrudd på.

Slangene hang på en slik måte at ved en eventuell pumpestart var det ingen kraner som stengte for utløpet. Det var heller ingen oppsamling av eventuell ukontrollert utpumpet glykol.

Glykolslangene henger enten ned eller på en krok. Den lyse slanger er for varmt vann

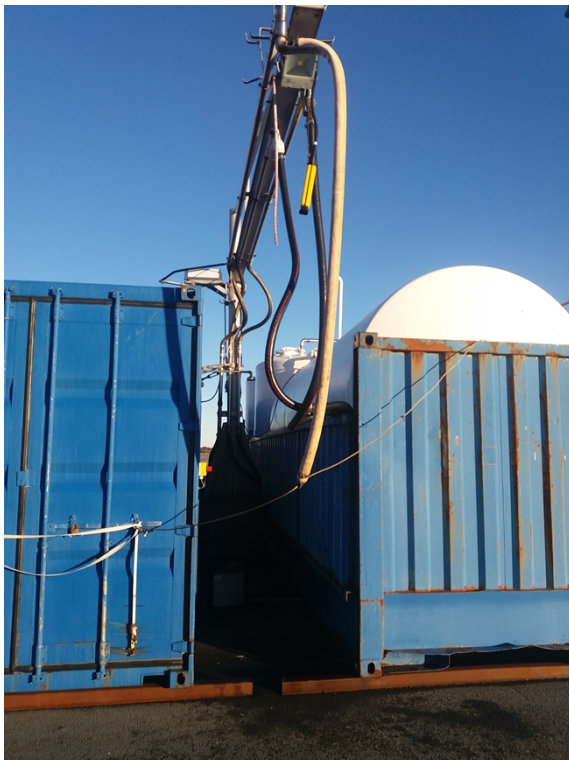
Selve bommen vil også kunne bevege seg i vinden selv om den er festet i en vaier som går gjennom slangemunnstykket til varmtvannsslangen. Dette kan bidra til økte bevegelser, men det er usikkert hvor mye slangebommen vil bevege seg.

Slangebommen er sikret med wire

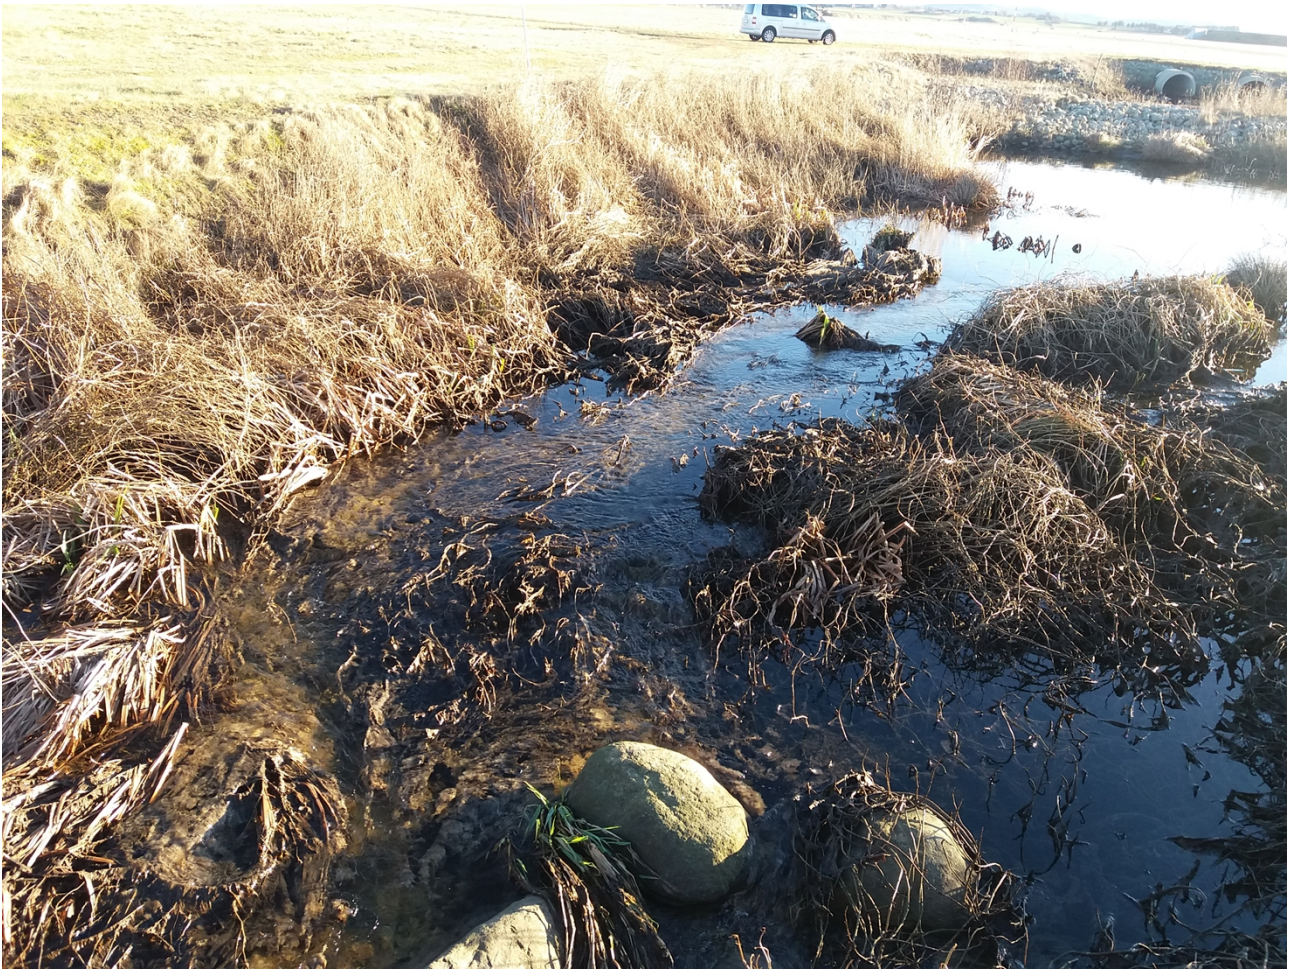
Ved tilsynet 17. januar var det tydelige spor etter organisk belastning i renseparkens siste trinn der det hadde begynt å vokse «lammehaler» (sopp/bakterier) som festet seg på vegetasjonen, jf. bilder i vedlegg. Slik vegetasjon kommer ikke umiddelbart etter et utslipp, men etter en tids påvirkning av organisk stoff. En kunne også kjenne den karakteristiske lukten av «råtten løk» (merkaptaner) som er en følge av glykol som brytes ned.

Sopp og bakteriebegroing (lammehaler) som følge av utslippet.
