SØR-NORGE ALUMINIUM AS
Onarheimsvegen 54 (JE)
5460 Husnes

Inspeksjonsrapport

Inspeksjon ved Sør-Norge Aluminium

Kontrollnummer: 2019.066.I.miljodir

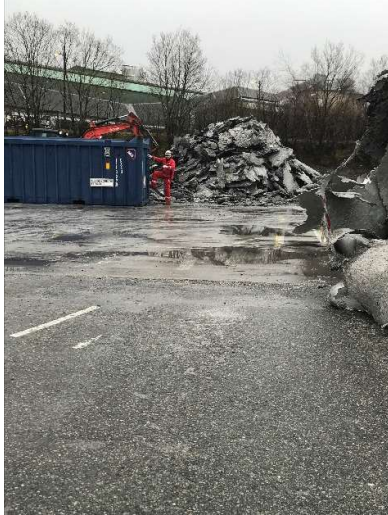
Virksomheten lagrer farlig avfall på åpent område med direkte avrenning via overvannskummer til sjø

Ifølge avfallsforskriften skal farlig avfall tas hånd om på en forsvarlig måte. Alle som oppbevarer, transporterer eller håndterer farlig avfall, skal treffe nødvendige tiltak for å unngå fare for forurensning eller skade på mennesker og dyr.

I forbindelse med klargjøring av Hall B for oppstart i 2020 skal alle gamle katodebunner fjernes og erstattes med nye. Gamle katodebunner inneholder badrester og bunnkaker som er farlig avfall. Virksomheten hadde fram til nå lagret bunnkaker med badrester på et åpent område nede på kaiområdet uten tildekning. Avrenning fra lagerområdet gikk urensset ut via overvannskummer og ut i sjø. Virksomheten hadde startet opp arbeidet med å legge bunnkaker i containere. Disse ville bli lukket og oppbevart på kaiområdet fram til de hadde funnet en løsning på å avhende dette avfallet.

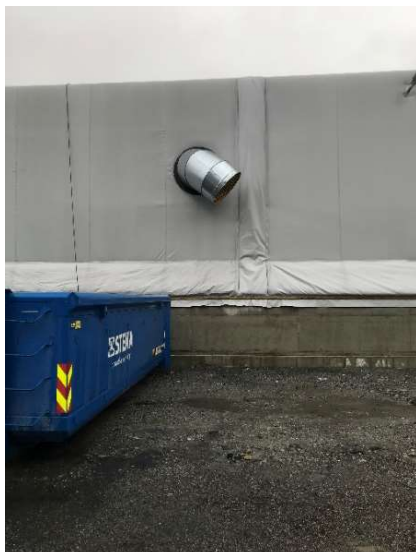
Utslipet fra hallavsugget i den nye utmeislingshallen for katodebunner kan ha en ugunstig utslippsretning

Virksomheten hadde akkurat tatt i bruk en ny hall for utmeisling av katodebunner. Avfallet som oppstår ved utmeislingen er farlig avfall og utmeislingsprosessen generer mye støv som slippes ut i hallen. Hallen er derfor utstyrt med et avsug som ledes til et posefilter før det slippes ut gjennom et rør på utsiden av hallen. Filteranlegget ble opplyst å ha en kapasitet på inntil 60 000 Nm³/time. Røret på utsiden var dreid ned i ca 45 graders vinkel, slik at utblåsningen gikk ut rett ned på bakken tett inntil en asfaltert vei. Miljømessige- og helsemessige konsekvenser av å lede dette utsippet ut i bakkehøyde er ikke vurdert. For å ta prøve av utslippet var det laget et 7 meter langt rør med prøveuttak som ville bli satt på under prøvetaking. Foreløpig var det ikke tatt prøver av utslippet.
