Ytterøykylling AS
Flatan 177
7629 Ytterøy

Inspeksjonsrapport

Revisjon ved Ytterøykylling AS

Kontrollnummer: 2019.001.R.FMTL

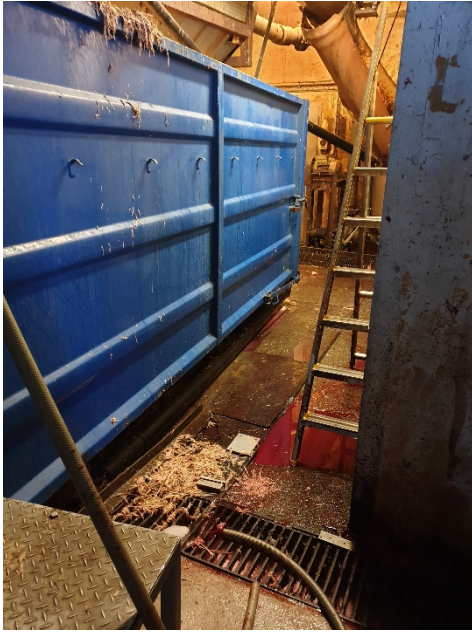
Bilde 1. Venstre: Fast materiale som går til sluk og avløp. Høyre: overløp ved kum

- Det ble observert fast materiale på golvet mens det pågikk spyling av utstyr i produksjonslokalet.
- Det ble observert at rister som er montert på sluk som går til avløp, var fjernet for lettere å kunne spyle produktrester til avløp.

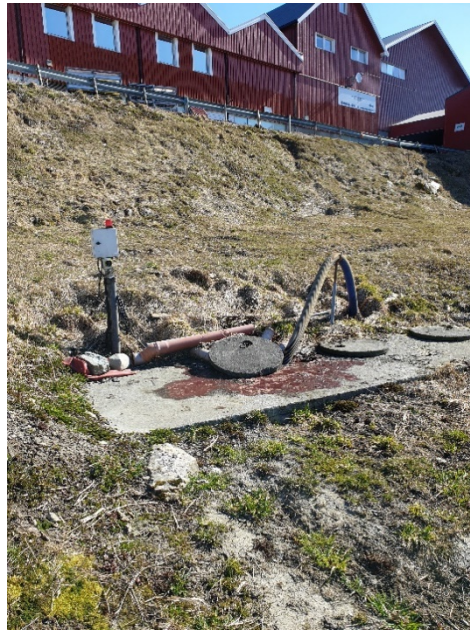
- Virksomheten har hatt hendelser med overløp tilknyttet avløpsledningen ved Ytterøya. Det ble framlagt en rutine for drift og vedlikehold av avløpsledningen fra Ytterøya (ARB065 Tilsyn, drift og vedlikehold av utslippsledning). Rutinen syntes lite kjent for ledere i virksomheten.

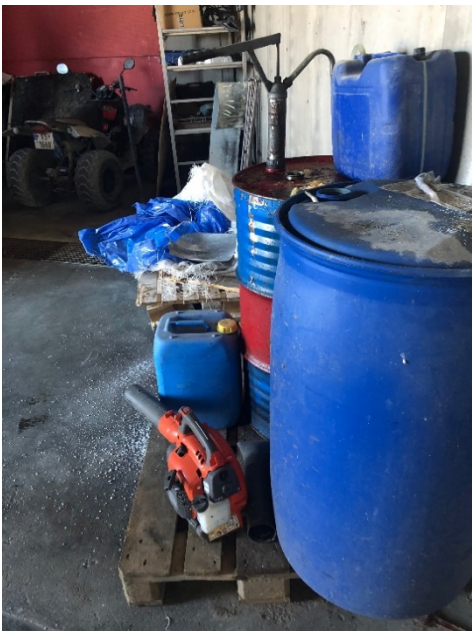
Bilde 2. Lagring av kjemikalier ved sluk.
