INSPEKSJONSRAPPORT

Norterminal Floating Storage AS
Kielland Torkildsens gate 1
9900 Kirkenes

Oslo, 11. februar 2015

Inspeksjonsrapport: Inspeksjon ved Norterminal Kirkenes Kontrollnummer: 2015.001.U.miljodir

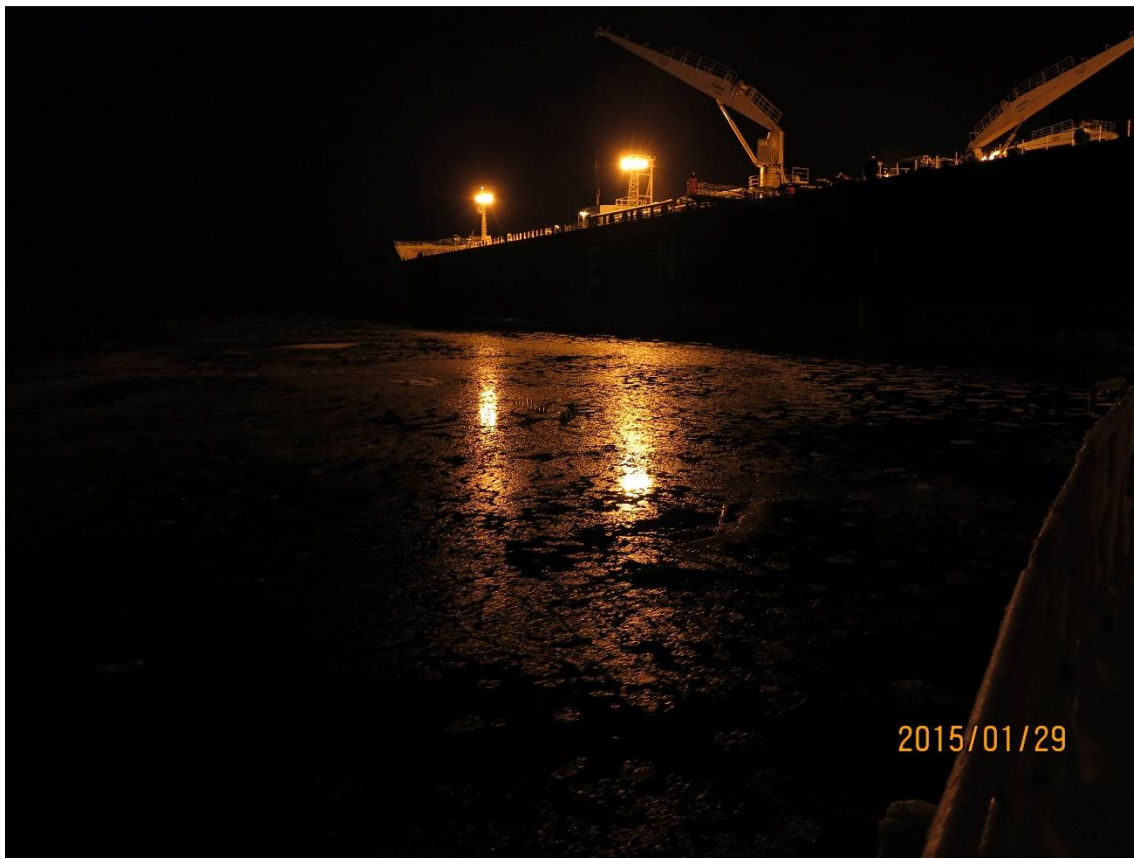
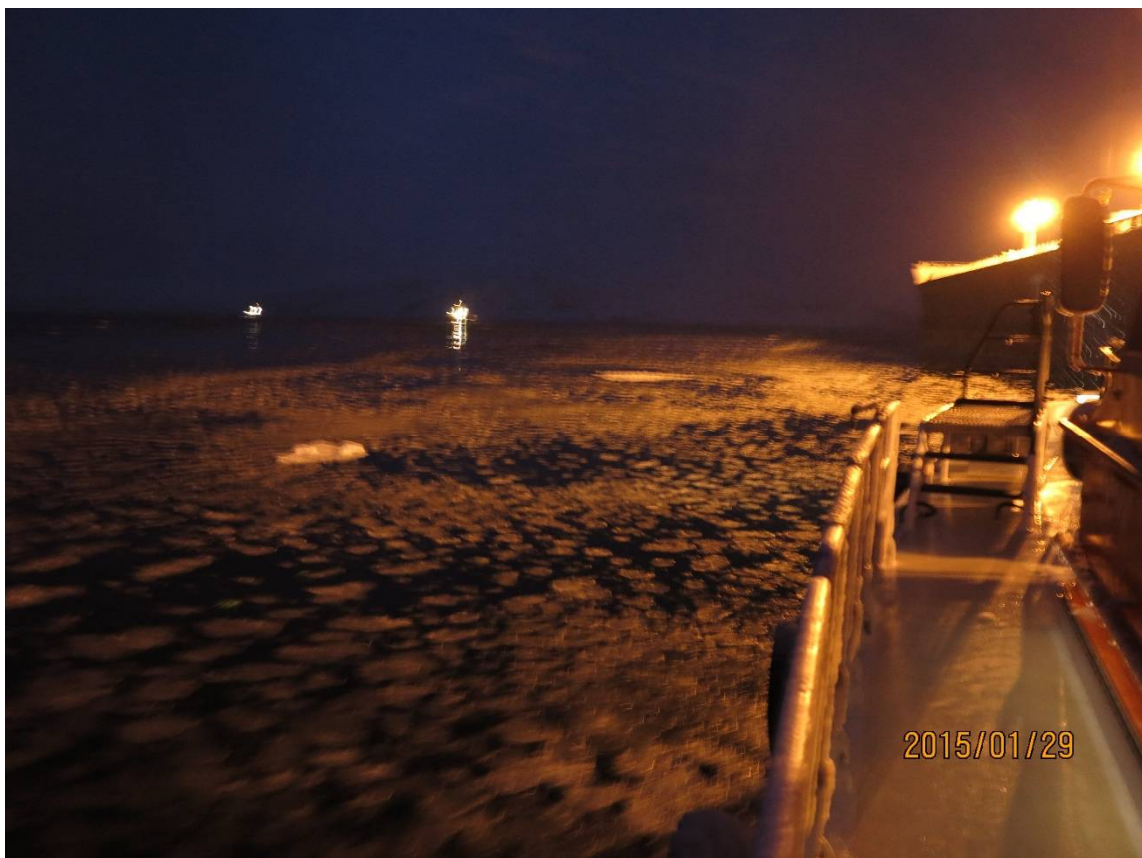
Vedlegg

Det var under tilsynet betydelig mengde is og issørpe som lå tett inntil lenseringen rundt skipene mens omlasting pågikk, noe som ville kunne påvirke en eventuell forurensningsaksjon negativt.

Under tilsynet den 29. januar ble det observert betydelige mengder issørpe med innslag av isflak rundt og delvis inntil lensen som var lagt ut rundt skipene. Det ble også observert noe is/issørpe innenfor lensen. Det snødde denne dagen tett med resultat i at det dannet seg et tykt lag med issørpe på havoverflaten. I mørke og i tett snødrev var det i praksis ingen sikt fra beredskapsbåten, noe som ytterligere ville svekke mulighet for å kunne samle opp olje ved bruk av 2. linje beredskapssystem (Current buster). Miljødirektoratet vurderer at forholdene på tidspunktet for tilsynet var av en slik art at beredskapen ikke ville ha fungert tilfredsstillende.

Det var ikke testet hvordan 2. linje beredskap (Current buster) ville fungere i slike forhold. Heller ikke oppsamlingsutstyret (skimmeren) var testet under slike forhold. Bilder som ble tatt under inspeksjonen er lagt ved sist i rapporten.

Slik situasjonen var i Bøkefjorden den 29. januar er det etter Miljødirektoratet sitt syn klart at denne ville påvirke en eventuell forurensningsaksjon negativt og at det dermed forelå et brudd på tillatelsens pkt. 7.2 andre ledd.
