Fylkesmannen
i Oslo og Akershus

Ålerudmyra – inert deponi. Kontrollrapport.

Anleggsnr.	Kontrollnr.	Saksnr.	Rapportdato:
0214.0021.03	2015.002.I.FMOA	2015/9204	18/5-2015

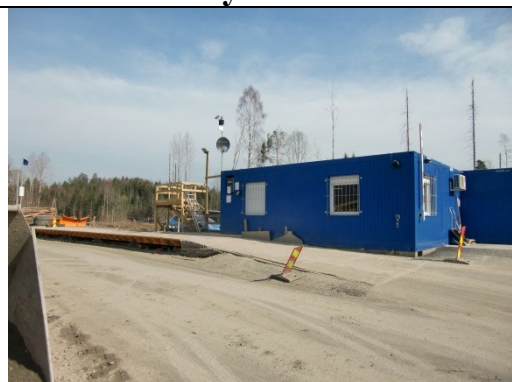
Figur 1 Vekt og mottaksbu

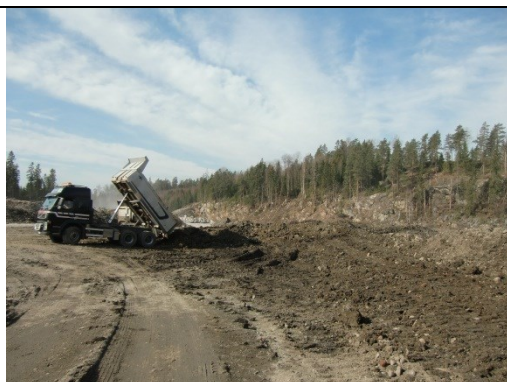
Figur 2 Tipping av masser på deponiet

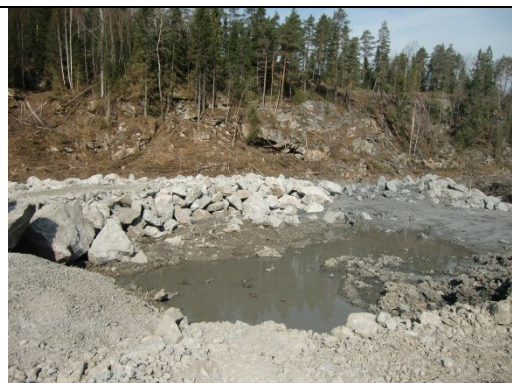
Det ble opplyst under tilsynet at det er funnet kvikkleire under deler av deponiet. For å stabilisere benyttes en metode hvor stein sprenges ned i leira. Det benyttes stein som tas ut ved anlegget. I

tillegg er det kjørt ut ca. 16.000 tonn pukk. I følge Aalerudmyra AS vil dette kunne øke deponivolumet. Dersom det skal tas inn mer avfall enn oppgitt i tillatelsen kreves en søknad om endring av tillatelsen.

Figur 3 Steinfylling mot kvikkleire

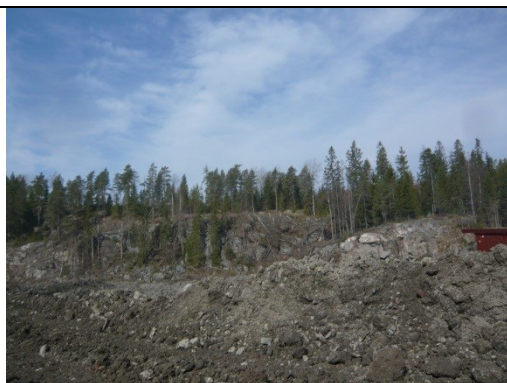
Fylkesmannen har fått oversendt notat som beskriver undersøkelser av jord på deponiområdet (av 19. mars 2015). Det beskrives at massene i skytevollene på riflebanen og i topplaget under fjellet ved lerdubanen overskrider kravet i tillatelsen (tilstandsklasse 4, 5 og konsentrasjon tilsvarende farlig avfall for enkelte komponenter), men områdene er ikke kartfestet. Det er heller ikke angitt mengder og hvor massene skal leveres. Massene er foreløpig ikke fjernet og det er heller ikke laget handlingsplan for fjerning.

Figur 4 Deponiet sett mot leirdubanen

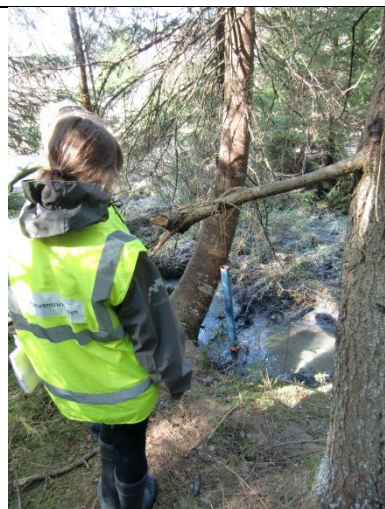
- Det finnes ikke kart som viser hvor det er startet å deponere masser. Prøvepunktene for overvåking er heller ikke markert på kart.

Figur 5 Målepunkt i bekk nedstrøms

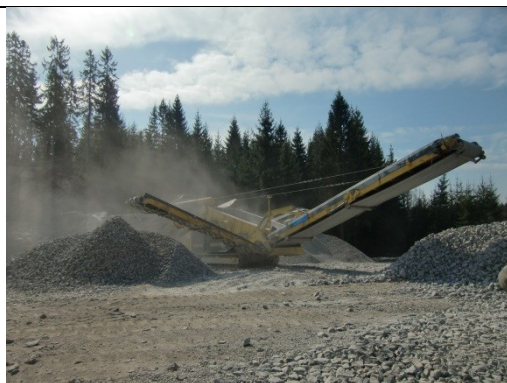
Aalerudmyra AS driver i tillegg til deponi uttak av stein og pukking på område. Dette er meldt til Direktoratet for mineralforvaltning, men denne aktiviteten inngår ikke i tillatelsen fra Fylkesmannen. I henhold til forurensningsforskriftens kapittel 30 skal det sendes melding til Fylkesmannen ved etablering av mobile pukkerk. Meldeskjema finnes på hjemmesiden til Fylkesmannen, se: [http://www.fylkesmannen.no/Oslo-og-Akershus/Om-oss/Skjema/#Skjema miljø og klima.](http://www.fylkesmannen.no/Oslo-og-Akershus/Om-oss/Skjema/#Skjema_miljø_og_klima)

Figur 6 Pukkverk på anlegget
