INSPEKSJONSRAPPORT

TIZIR TITANIUM & IRON AS  
Naustbakken 1 (JE)  
5770 Tyssedal

## Inspeksjon ved TiZir Titanium & Iron AS

### Kontrollnummer: 2019.007.I.miljodir

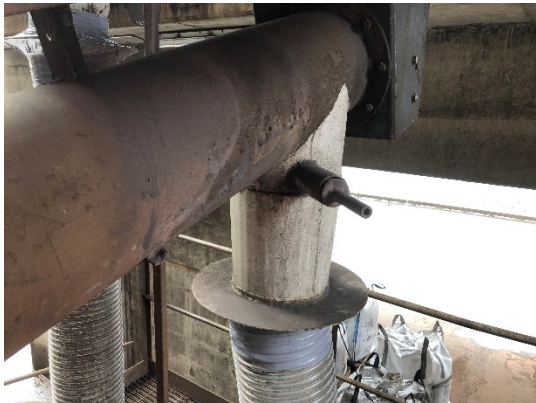
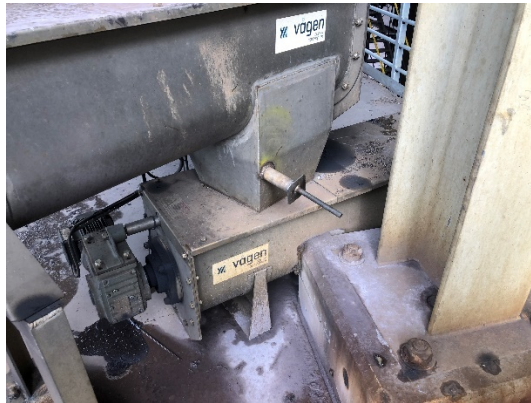
Virksomheten kunne under tilsynet ikke vise og bekrefte at mellomproduktet fremstilles under strengt kontrollerte vilkår ved at det er strengt innesluttet i hele sin livssyklus.

Ved befaring ble det observert følgende forhold som ikke anses å være strengt innesluttet ved tekniske midler i hele sin livssyklus:

- Det er etablert to prøvetakingspunkter for å kunne ta ut prøver for analyse av stoffet. Et punkt etter elektrostatfilter, kammer 2 og et punkt etter posefilter. Et håndtak skyves inn i materialstrømmen, fanger opp stoff og trekkes deretter ut for overføring til beholder. Ved uttak av prøven er det åpen eksponering for stoffet. Det er laget prosedyrer for prøveuttak som beskriver bruk av personlig verneutstyr. Se bilder under.

Virksomhetene mangler en dokumentert prosedyre og praksis for å sikre at stoffet er strengt innesluttet ved tekniske midler i hele sin livssyklus.

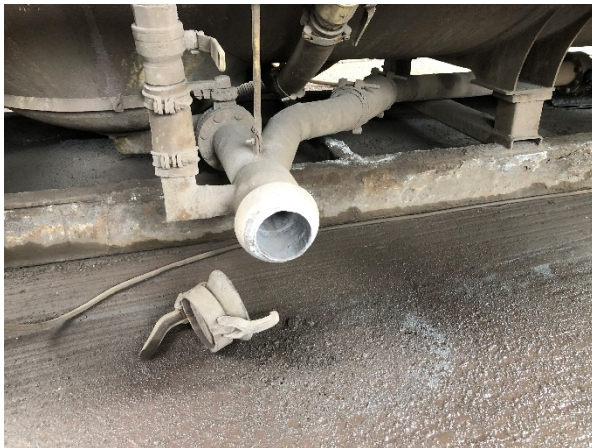
- Det er etablert et påkoblingspunkt for tilkobling av slange som brukes ved overføring (blåsing) av stoffet til bil for ved transport til mottager. Ved befaring ble det observert noe søl på bakken. Pæra (beholderen) som støvet samles opp i er plassert på et betongdekke med betongvegger. Virksomheten opplyste at evt søl spyles til avløp. Se bilde under.

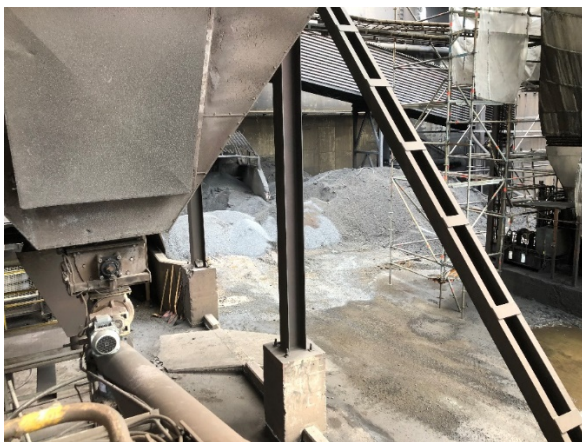
Virksomheten har pellets etter forreduksjon som mellomlagres på flere områder på virksomheten. Det kan være forskjellige årsaker til at pelleten ikke har gått direkte videre fra forreduksjon til smelteovnn: re-oksidering i silo, problemer med pelletiseringsanlegg, andre årsaker.

Under befaringen ble det observert pellets ved: 1) området mellom forreduksjon og slamrens 2) området ved elveleie og 3) område helt i sør, der det også mellomlagres avrakningsslag (fra jernproduksjon)

*Bilde viser mellomlagring av pellets i område 1) mellom forreduksjon og slamrens. For område 2) og 3) se punktene om mellomlagring av returmasser og mellomlagring av avrakningsslag.*

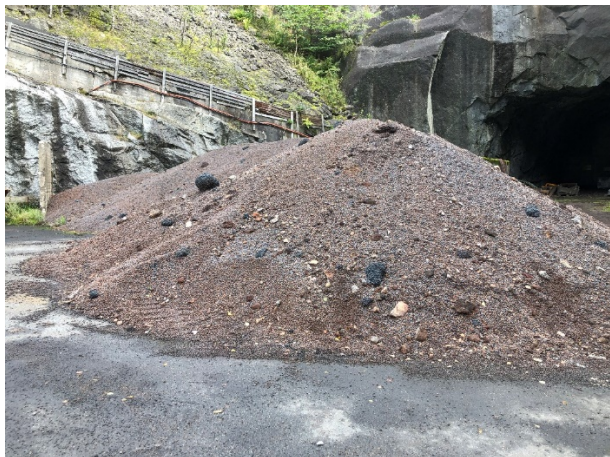
Virksomheten har tillatelse til å mellomlagre inntil 8 000 tonn returmasser på eget område, ved gammelt elveleie. Området har fast dekke, betongvegger og massene er plastoverdekket. Like i nærheten, på samme dekke var det også lagret pellets. Massene var ikke kun pellets, men også noe jernskrap og ildfast stein.

*Bilde viser mellomlagring av pellets ved gammelt elveleie.*

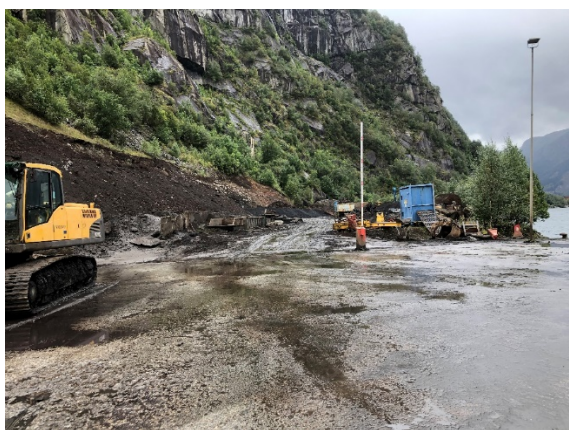
Tizir har lagret større mengder med avravningslagg (fra jernproduksjon) på fabrikkområdet. Dette ble også omtalt ved forrige tilsyn fra Miljødirektoratet i 2017. Virksomheten opplyste under tilsynet at de har som målsetning å fjerne alt dette slagget, men kunne ikke gi en spesifisert tidshorisont. Avfallet leveres til en mottager som bruker avfallet. Før levering blir avfallet knust ned til en håndterbar masse.

*Bilde viser deler av område der det mellomlagres avravningslagg.*

*Massene lengst vekk er ikke avravningslagg, men pellets fra for-reduksjon. Dette er pellets som av ulike årsaker ikke kunne brukes før etter en ny runde i forreduksjon. Virksomheten opplyste under tilsynet at målsetningen er at alle disse pelletsene skal tas inn igjen i produksjonen.*
