Rapport etter tilsyn ved Trøndelag Bildeler Verdal AS 21.5.2015

Virksomhet:	Trøndelag Bildeler Verdal AS Postboks 734 7651 VERDAL	Tillatelse av:	29.9.2004
Organisasjonsnr.	981400496	Kontrollør fra Fylkesmannens miljøvernavdeling:	Ida Frøya Svendsen Leif Inge Paulsen
Tidsrom for kontrollen:	21.5.2015	Repr. for bedriften:	Tore Grøneng

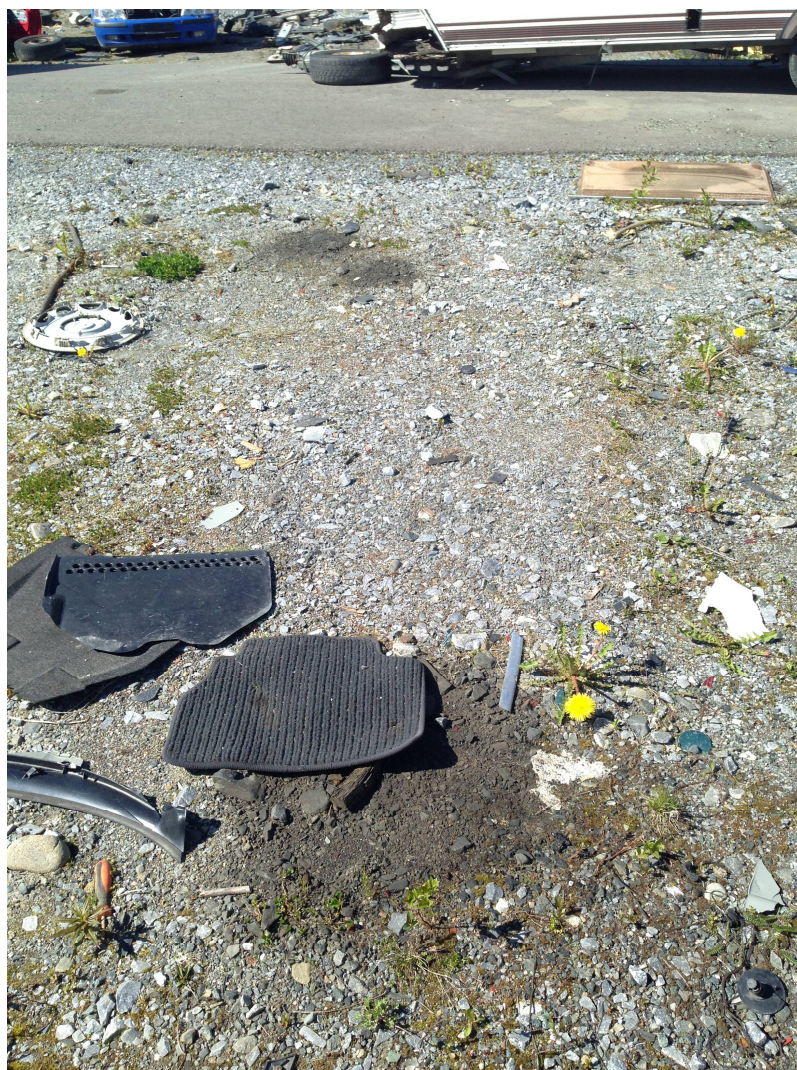
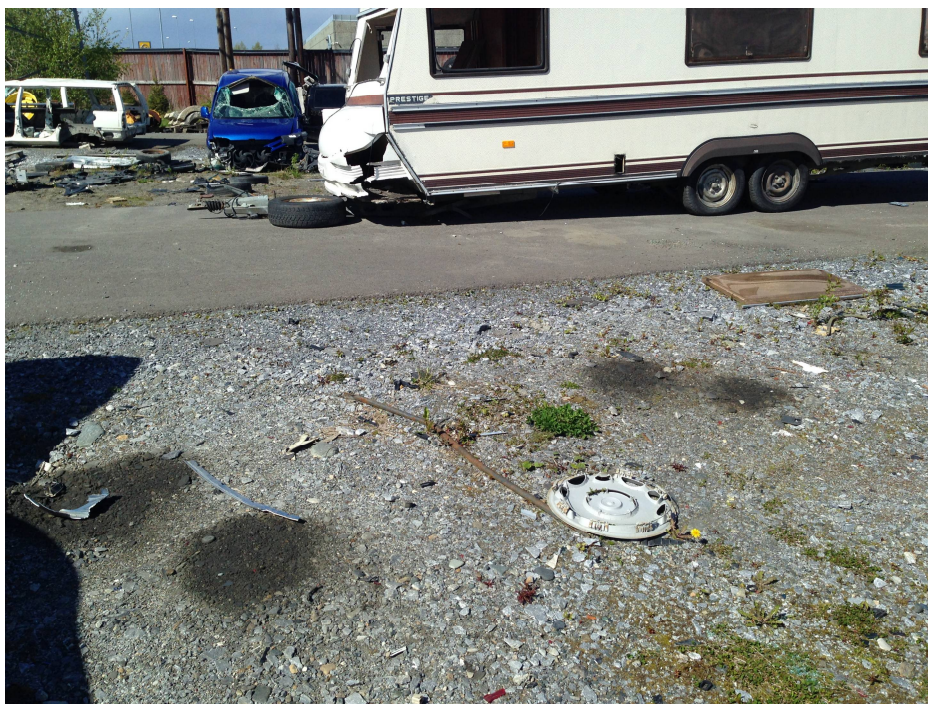
Det ble observert oljeflekker utenfor fast dekke

Anlegget skal i henhold til tillatelsen og avfallsforskriften drives slik at vann- eller grunnforurensning ikke oppstår.

Slik lagring forekommer fortsatt, men etter en ny vurdering, erfarer vi at det ikke er disse som forårsaker oljesøl. Sanerte biler uten tappeplugger, og/eller biler hvor det er slått hull i bl.a. bunnpanne og gearboks, vil etter sanering fortsatt kunne dryppe miljøfarlige væsker. Slike biler merkes i dag med påskrift på karosseriet. Slik vi forstår, kan rutinene svikte her. Ved uoppmerksomhet kan sanerte biler med etterdrypp bli hensatt utenfor fast dekke. Dette mener vi må anses som et avvik, og virksomheten bør gjennom internkontrollen arbeide for å unngå slike hendelser. Mottatte kjøretøy som er særlig skadet, eller av andre årsaker utgjør en forurensningsfare, skal alltid lagres på fast dekke. Dette praktiseres ved virksomheten.

Søl av miljøfarlig væsker utenfor fast dekke. Foto tatt 21.5.2015 av Fylkesmannen i Nord-Trøndelag.
