Inspeksjon ved  
**CCM AS,**  
**Ødegård Avfallsdeponi**

Endelig  
**RAPPORT**  
Nr.  
**2009.112.I.**

**FYLKESMANNEN I OSLO OG AKERSHUS**

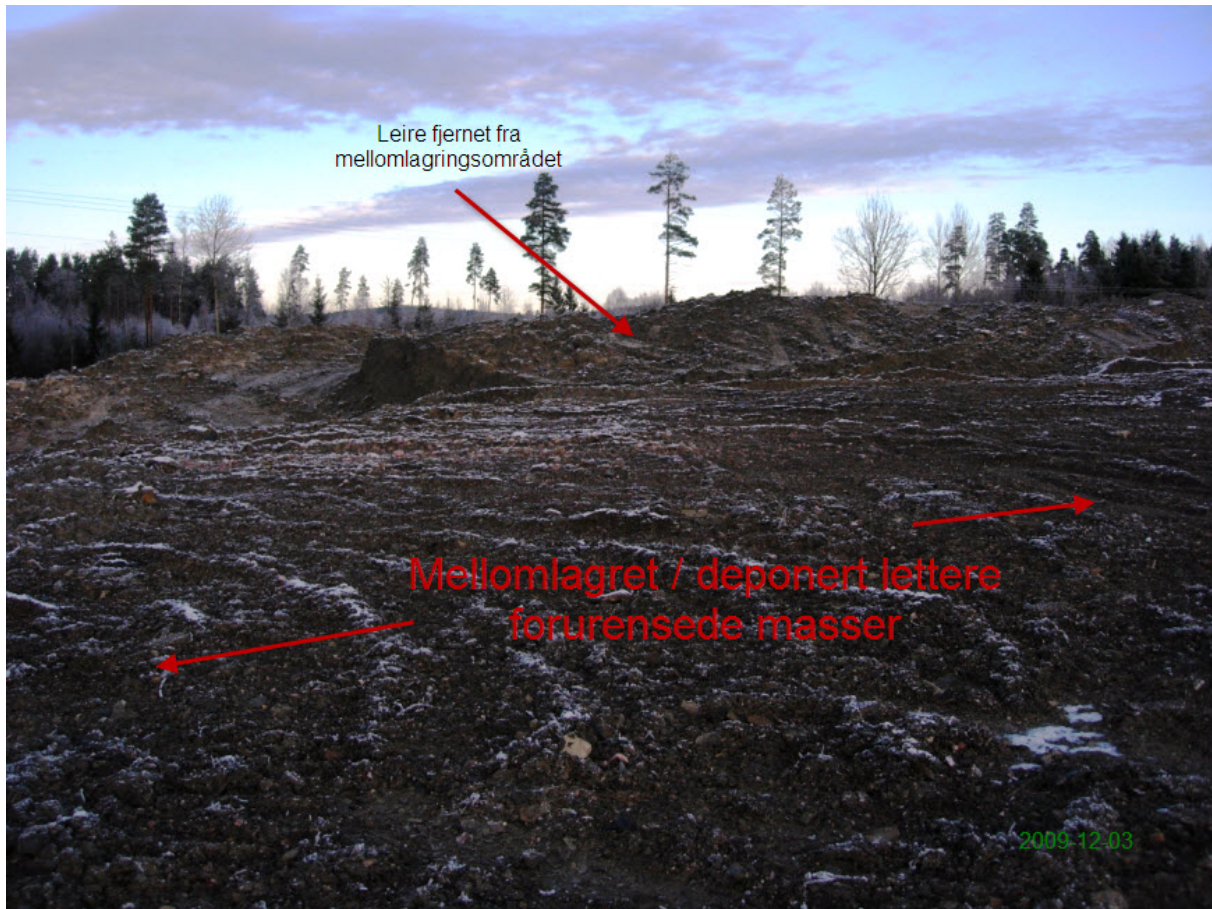
Området hvor de forurensede massene er lagret / deponert er vist på foto 1. De opprinnelige leirmassene fra området hvor de forurensede masser nå er lagt ut sees i bakkant. Det vil si at mellomlagringen har skjedd direkte oppå avfallet i deponiet.

**Foto 1:** Mellomlagret / Deponerte forurensede gravemasser

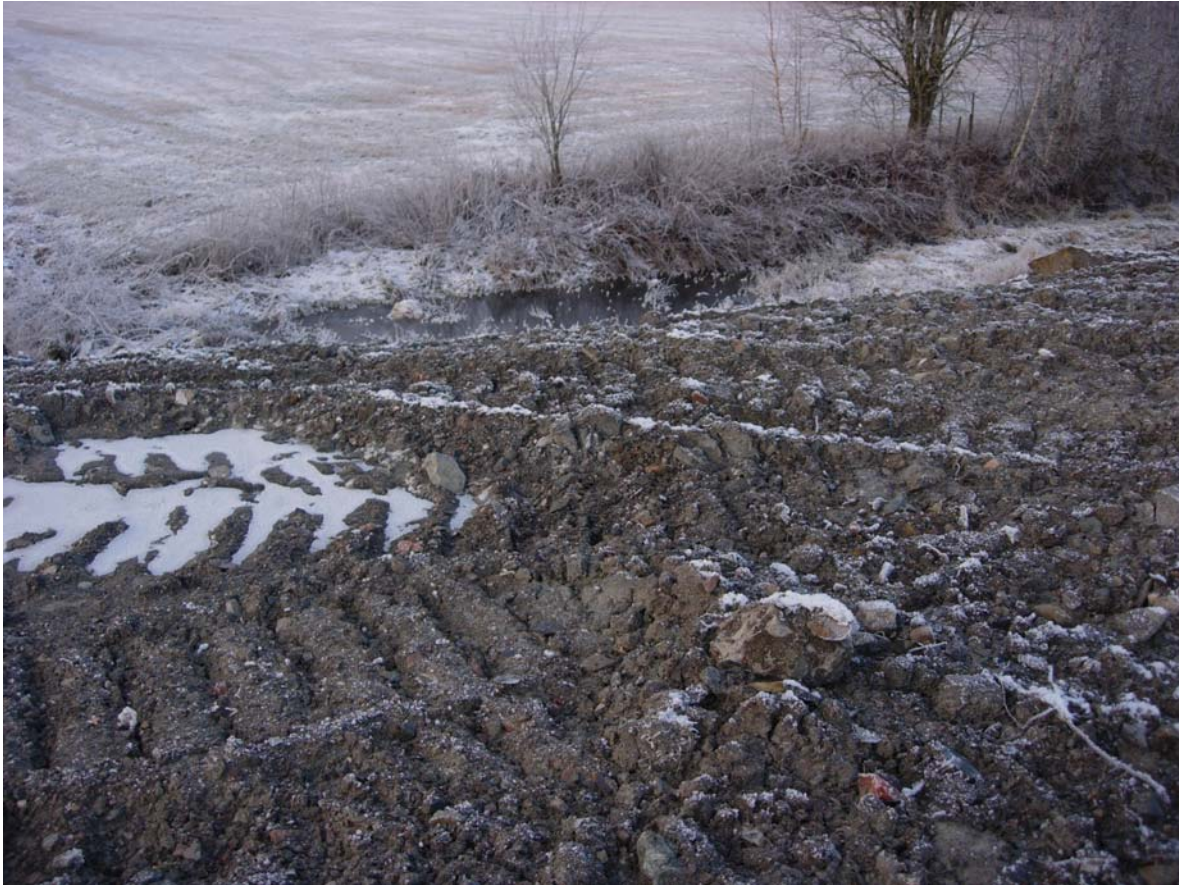
Foto 2 viser kanten av mellomlagringen mot Engelsrudjordet hvor overvannet er synlig.

**Foto 2: Forurensede gravemasser mot Engelsrud-jordet.**

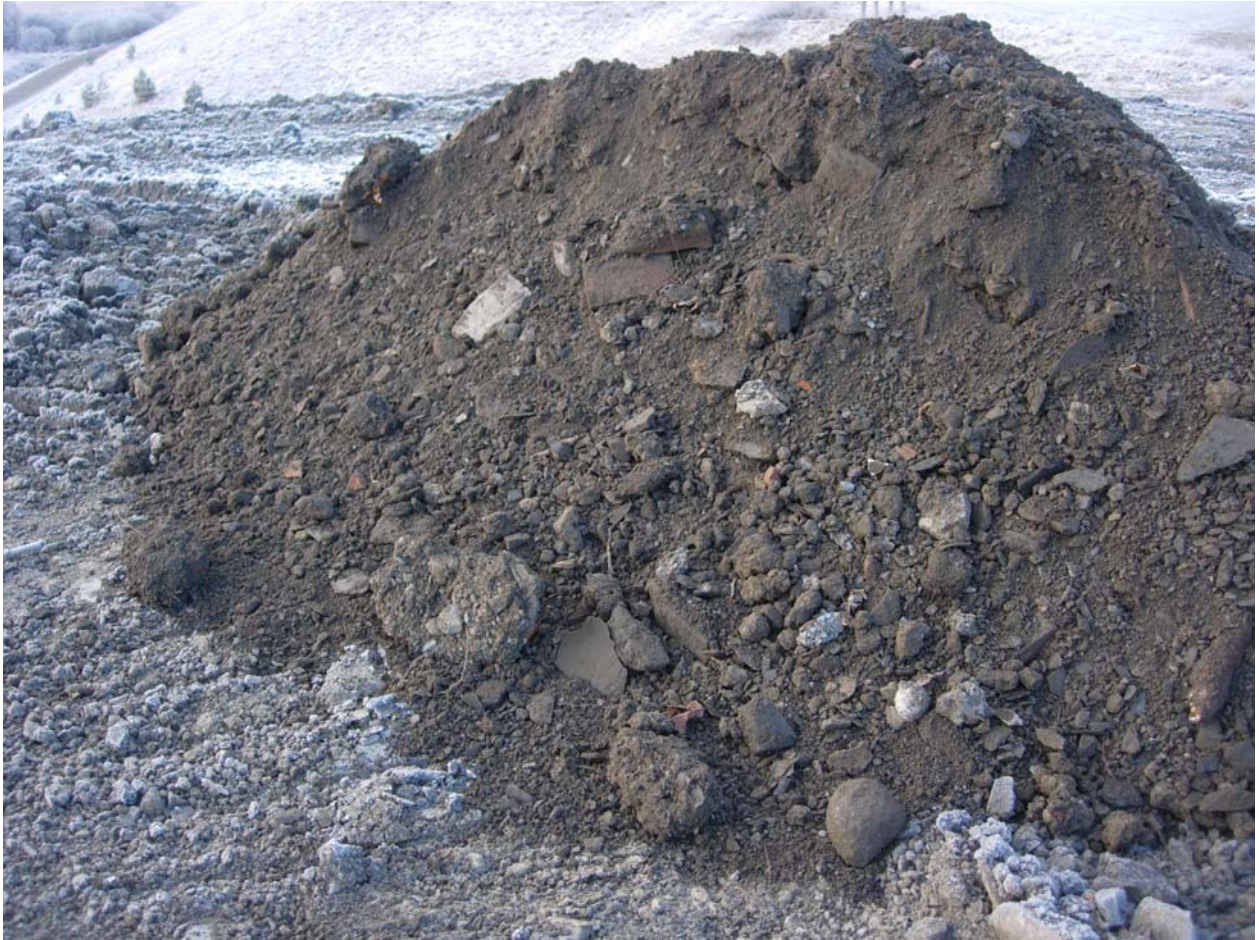
Foto 3 viser nylig tippet lass i et annet område (østre område) hvor den midlertidige anleggsveien går.

**Foto 3:** Nylig tippede gravemasser i østre del av deponiet.  
Anleggsvei til venstre for bildet.
