Tilsyn ved Vadsø Miljø & Gjenvinning AS, Vadsø kommune - oversendelse av tilsynsrapport

Rapport fra tilsyn ved Vadsø Miljø & Gjenvinning AS 18.05 2015

Virksomhetens adresse Kvartsveien 11	Anleggsnummer 2003.0069.01
Organisasjonsnummer 912705420	Kontrollnummer 2015.014.I.FMFI
Telefon -	Anleggsaktivitet Mottak for kasserte kjøretøyer
E-post roger@demonter.no

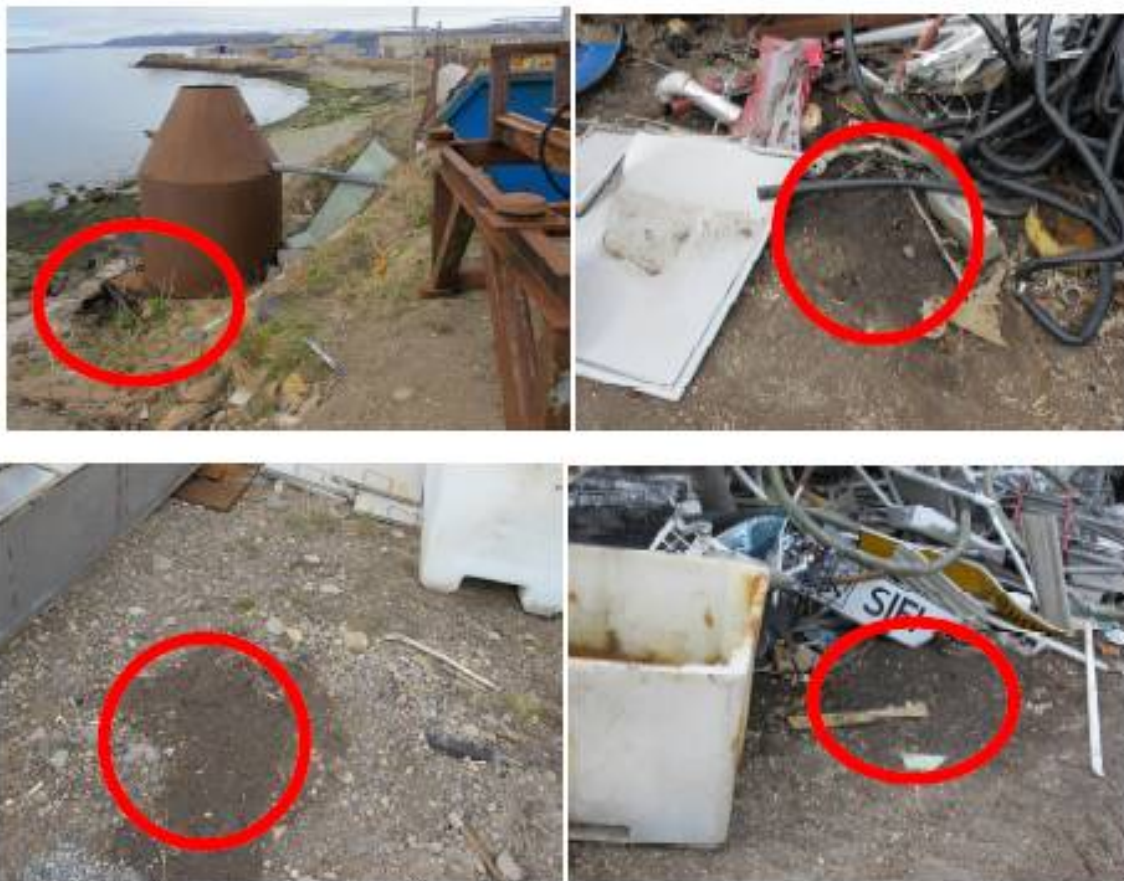
Kommentar: Bortsett fra en betongplattning der biler blir miljøsanert, består hele virksomhetens uteområde av grus/løsmasser. Flere steder på området var synlig forurenset av olje. Denne oljeforurensningen stammer etter alt å dømme fra håndtering av kasserte kjøretøyer over tid, og indikerer at virksomheten ikke har tilfredsstillende rutiner for å ta hånd om olje og andre væsker i bilvrak.

Under tilsynet observerte vi en trafo som var lekk hvor det rant olje til grunn mens vi var der. **Mottak av trafo for gjenvinning av metall er ikke tillatt da det er å regne som EE-avfall og skal leveres til godkjent mottak.** Områdene som har oljeflekker må graves bort og tilføres ny masse.

Bilde 1. Tydelige oljeflekker i grunn på områder som mangler fast dekke. Bildene viser bare noen av tilfellene som ble observert inne på anlegget.

For å rette opp avviket pålegger Fylkesmannen at virksomheten fjerner de forurensa massene og levere de forurensa massene til godkjent mottak. Kopi av kvittering skal sendes Fylkesmannen.

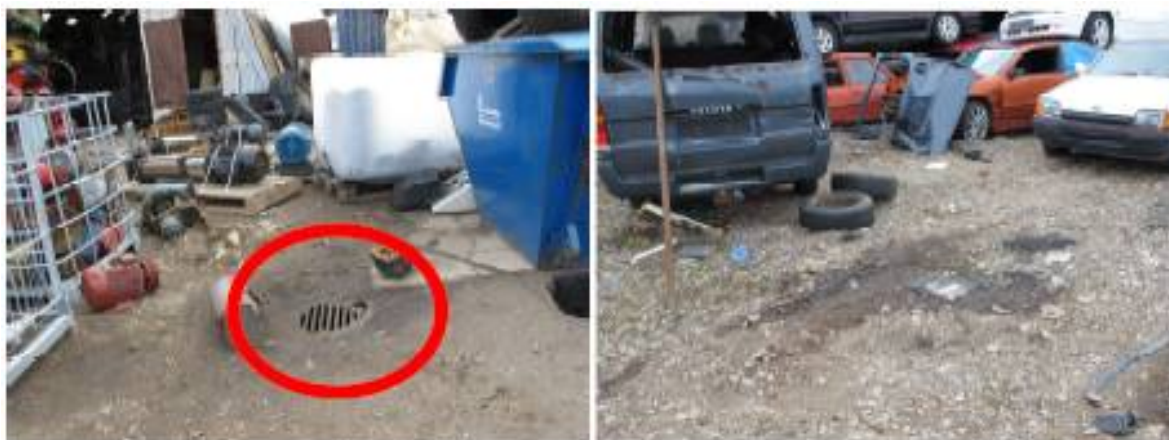
Områder som har fast ugjennomtrengelig dekke skal ha riktig fall mot sluk og skal være tilknyttet sandfang med oljeutskiller, alternativt en annen egnet oppsamlingsløsning. Sluket tilknyttet oljeutskiller ligger utenfor tappeplatten med fast, ugjennomtrengelig dekke. Løsningen er ikke tilfredsstillende og fører til forurensning av grunn.

Bilde 2. Sluk til oljeutskiller utenfor området med fast, ugjennomtrengelig dekke og tydelig oljesøl i område hvor usanerte/sanerte biler har blitt lagret i påvente av videre behandling.

For å rette opp avviket må virksomheten dokumentere at området rundt sluket har fått fast ugjennomtrengelig dekke. De forurensede massene rundt sluket må fjernes før fast dekke blir lagt. Dokumentasjon skal sendes Fylkesmannen innen 15. oktober 2015.

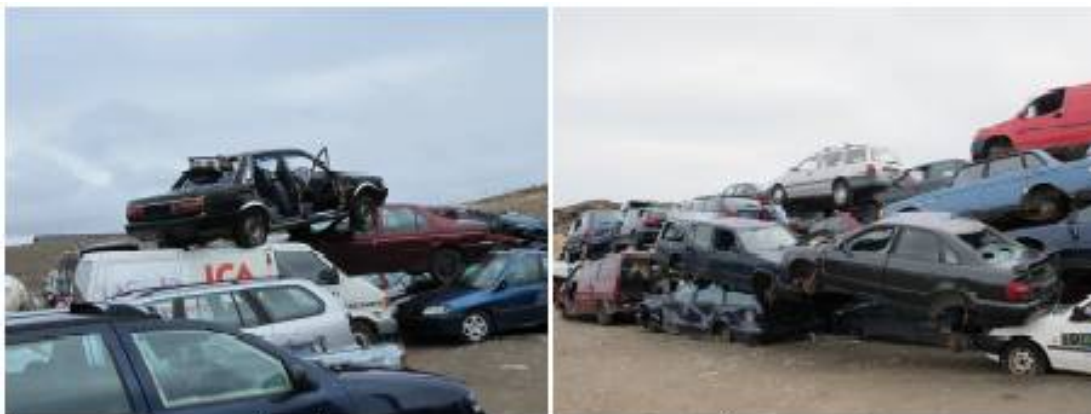
Kommentar: Usanerte biler skal ikke stables i høyden. Under tilsynet ble det observert flere usanerte biler som stod stablet oppå hverandre på området. Stabling av usanerte biler medfører stor risiko for lekkasje av olje og andre væsker fra bilene. I tillegg øker risikoen for eventuelt brann ved gnister dersom batteri og drivstoff ikke er fjernet.

Bilde 3. Flere steder på området stod det lagret usanerte biler oppå hverandre.

For å rette opp avviket skal virksomheten bekrefte skriftlig til Fylkesmannen at det er satt i gang rutiner for å unngå stabling av usanerte biler på området.

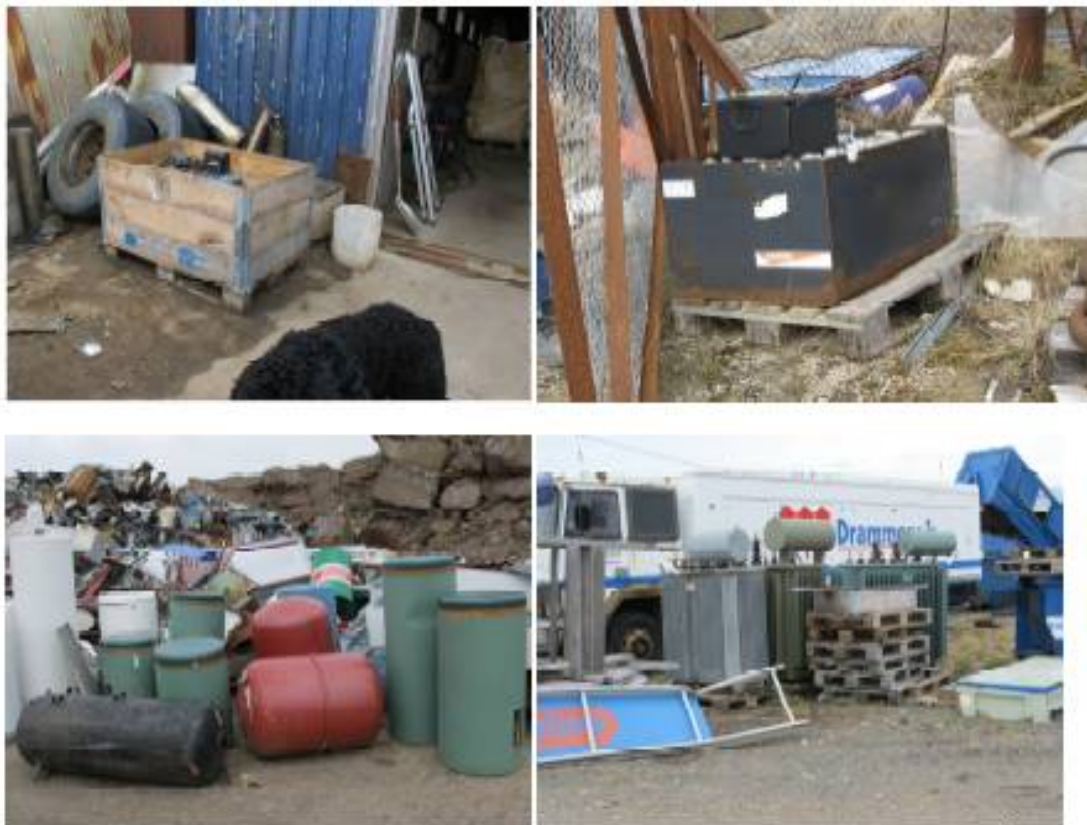
Bilbatterier lagres i kasser utendørs uten skjerming mot nedbør.

Bilde 4. Bilbatterier lagres i kasser utendørs uten skjerming for vær og vind og annen ytre påkjenning. EE-avfall mottas for metallgjenvinning, tillatelsen åpner kun for mottak og behandling av skrapmetall.

Virksomheten tar imot EE-avfall (blant annet trafoer, varmtvannsberedere, vinsjer osv.) for metallgjenvinning. Vadsø Metall & Gjenvinning AS har ikke tillatelse til å ta imot EE-avfall og behandling av dette. Alle elektriske og elektroniske produkter inneholder miljøgifter. Dette kan for eksempel være kvikksølv, bly, kadmium, PCB og/eller bromerte flammehemmere. Derfor er det svært viktig at kasserte produkter blir levert inn til miljøriktig behandling.

For å rette avviket må virksomheten sende bilder som dokumenterer at farlig avfall lagres i henhold til regelverket og at pressesaft håndteres som farlig avfall. Dokumentasjon på oppretting av avviket skal sendes Fylkesmannen.

For å rette opp avviket om lagring av EE-avfall må virksomheten dokumentere at avfallet er levert til godkjent mottak for EE-avfall, kopi av kvittering skal sendes Fylkesmannen.
