OCEANIZE AS
Matmortua Foldavegen 6012
7940 OTTERSØY

Inspeksjonsrapport: Inspeksjon ved Matmortua – Oceanize AS

Kontrollnummer: 2023.060.I.SFTL

Denne rapporten omhandler resultatet fra inspeksjon av Oceanize AS sin avfallsvirksomhet på Matmortua den 03.10.2023. Rapporten er å anse som endelig dersom vi ikke får tilbakemelding om faktiske feil innen to uker etter at rapporten er mottatt.

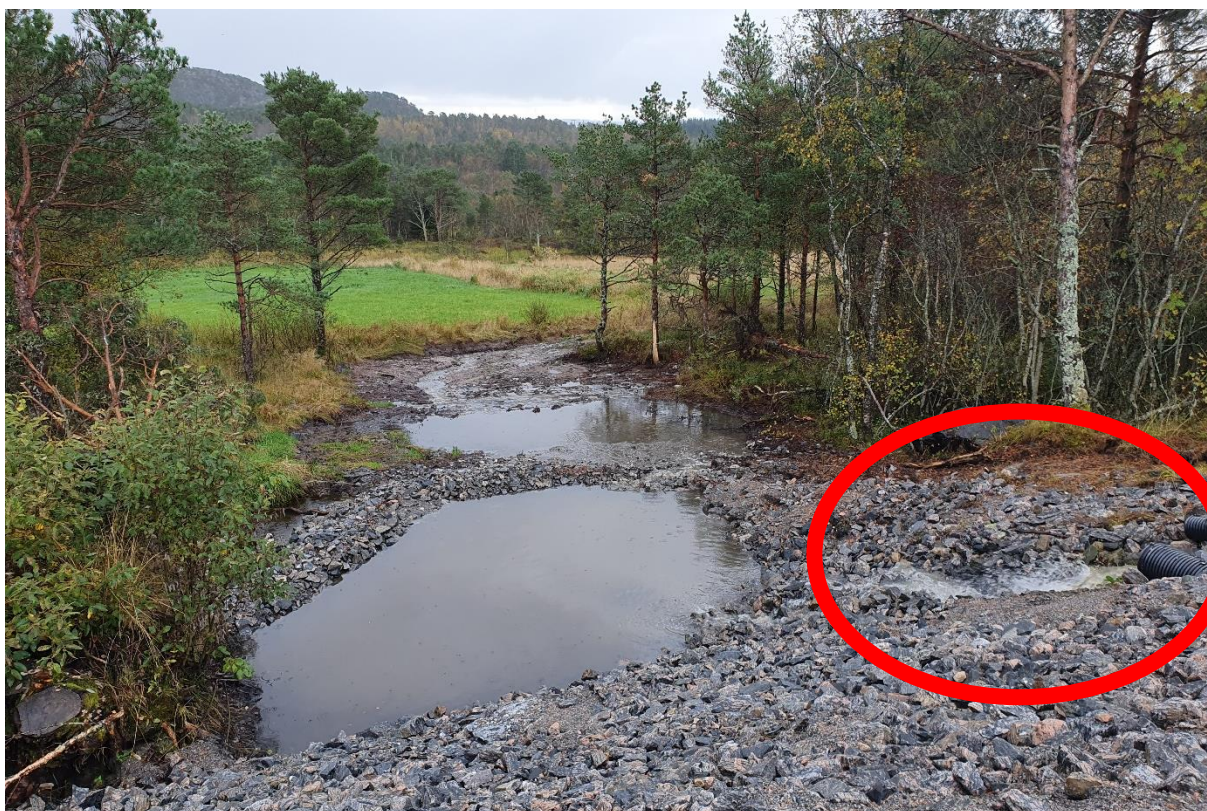
På inspeksjonsdagen var det mye nedbør og mye avrenning fra det totale arealet som brukes til lagring av avfall, og det var en betydelig mengde vann fra utslippspunktet til den nyeste oljeutskilleren (bilde 1).

- Virksomheten har ikke rutiner for å sikre vedlikehold på oljeutskillerne. Det er to oljeutskillere på området, men bare den ene ble gjennomgått våren 2023.
- Virksomheten kan ikke fremlegge dokumentasjon på utført vedlikehold og at de begge fungerer slik de skal, og om oljeutskillerne er tilknyttet sandfang.
- Det er ikke gjort en vurdering av om oljeutskillerne er dimensjonert for de faktiske vannmengdene som tilføres.
- På inspeksjonsdagen observerte vi synlig oljefilm på vannet i naturbassenget.

Bilde 1 Utslippspunkt fra oljeutskilleren etablert november 2020. Helt til høyre i bildet vises en betydelig mengde med vann fra oljeutskilleren. (Foto: Statsforvalteren i Trøndelag 3. oktober 2023)

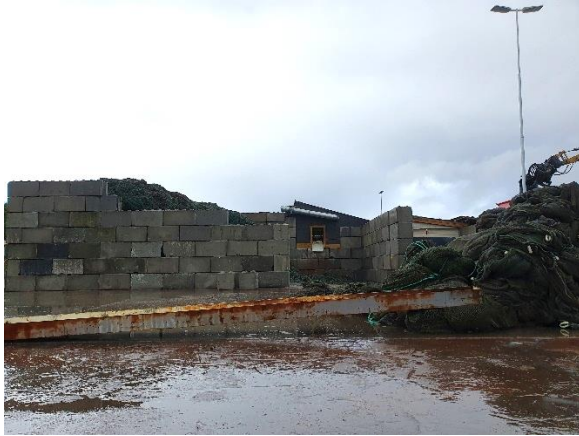
Virksomheten skiller ikke på oppdrettsnøter som er farlig avfall (kobberimpregnerte) og andre nøter. Farlig avfall skal ikke blandes med annet avfall (jf. avfallsforskriften § 11-5). Virksomhetens praksis medfører at alle nøter må behandles som farlig avfall.

På inspeksjonsdagen observerte vi utendørs lagring av hele nøter og oppkvernet materiale. Videre var det ingen fysisk barriere for å hindre at oppkvernet materiale havner på avveie.

Bilde 2 Utendørs lagring av kobberimpregnerte nøter

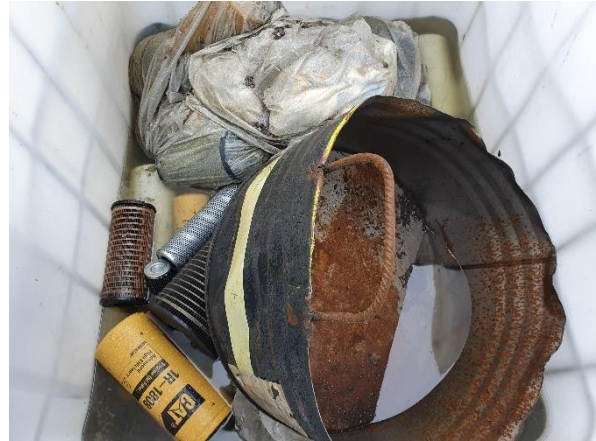
Bilde 3 oljefilter i IBC-tank med regnvann

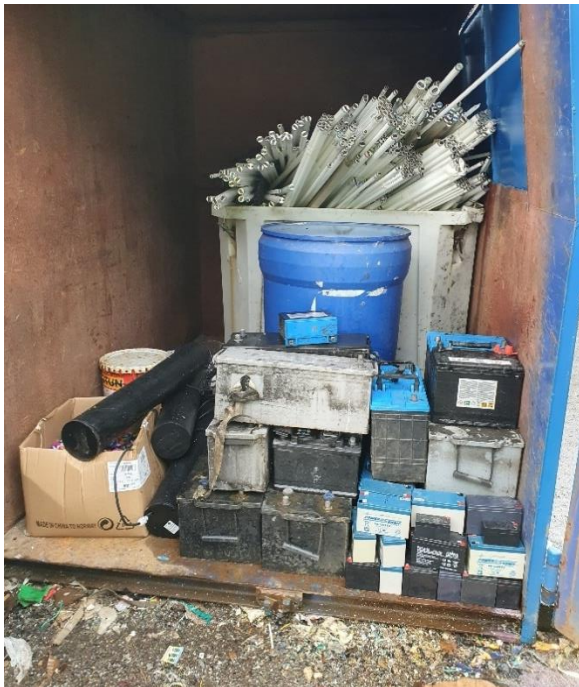
Containeren for farlig avfall var synlig merket på utsiden, men det manglet merking av fraksjonene på innsiden. Det framsto som rotete og uoversiktlig inni containeren, og den hadde ikke dobbel bunntetting. Det lå lysstoffrør på bakken utenfor, og på siden av containeren sto det åpne IBC-tanker med blant annet oljefilter som var dekt med regnvann. Malingsspann stod også utendørs uten tildekking eller merking.

Bilde 4 Lagring av farlig avfall i container

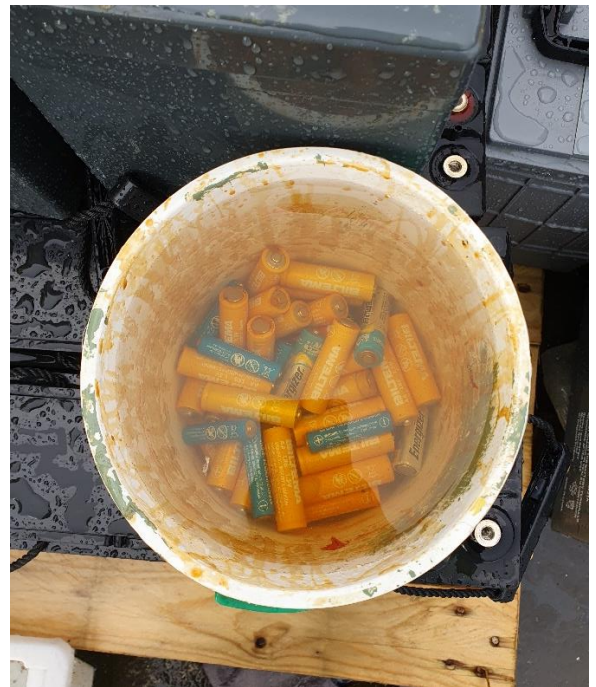
Vi observerte videre en pall med farlig avfall (med bl.a. batteri fra kasserte fritidsbåter og småbatteri i en bøtte med vann) som sto lagret åpent utendørs, uten beskyttelse eller merking. Bilde 7 viser tydelig rot på utsiden av sorteringshallen. Her var det kanner uten merking, malingsspann, annet elektrisk utstyr med mer.

Bilde 5 Småbatteri i en bøtte med regnvann

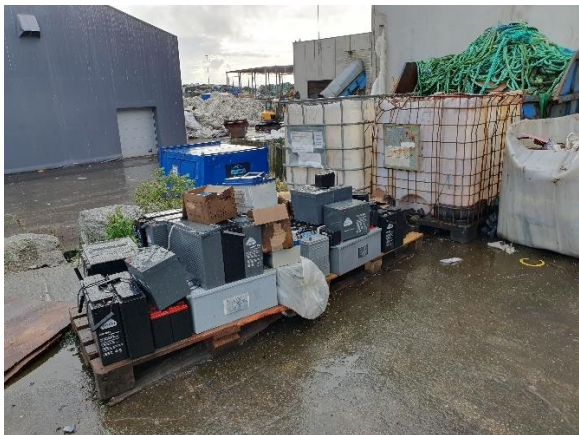
- Utendørs, åpen lagring av farlig avfall
- Ingen eller utilstrekkelig merking av farlig avfall
- Container for farlig avfall har ikke dobbel bunntetting, og ingen annen fysisk barriere for å hindre avrenning til grunn og/eller oljeutskiller

Bilde 6 Farlig avfall lagret ute

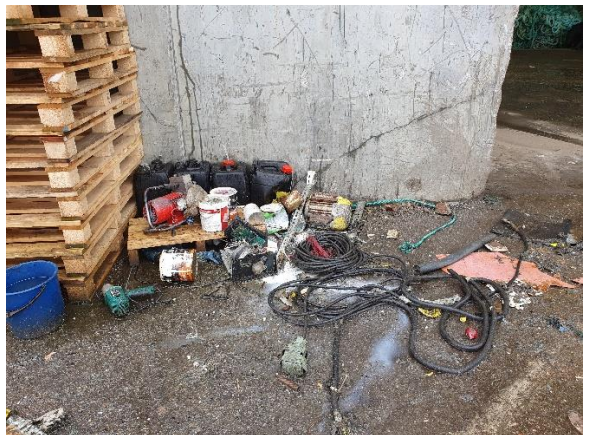
Bilde 7 Malingspenn, kanner med ukjent innhold m.m.

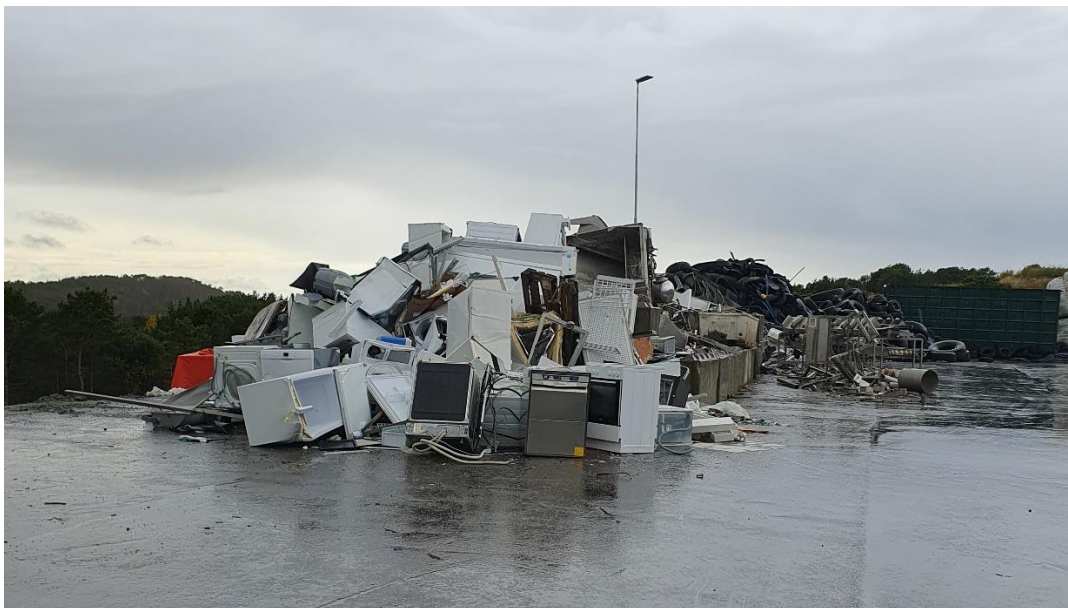
Under befaringen observeres lagring av EE-avfall (hovedsakelig hvitevarer, men vanskelig å si hva som ligger i og under haugen) i ytterkant av anleggsområdet, som grenser mot et skogsområde. Asfalten har noe helling inn mot anleggsområdet, men man kan ikke utelukke at eventuell lekkasje fra hvitevarene kan forekomme ned mot skogsområdet.

Avfallet er lagret uten noen form for beskyttelse for vind og nedbør.

- Hvitevarer/EE-avfall lagres helt i ytterkanten på anlegget, slik at det kan forekomme avrenning av eventuell lekkasje eller spredning av avfall fra hvitevarene/EE-avfallet ned mot skogsområdet
- Lagringen foregår uten noen form for beskyttelse mot vind og nedbør
- Virksomheten har ikke vurdert risikoen ved å lagre avfallet på denne måten, og det er ikke vurdert hvilke miljøgifter som potensielt kan lekke fra hvitevarene

Bilde 8 Lagring av hvitevarer/EE-avfall (Foto: Statsforvalteren i Trøndelag 3. oktober 2023)

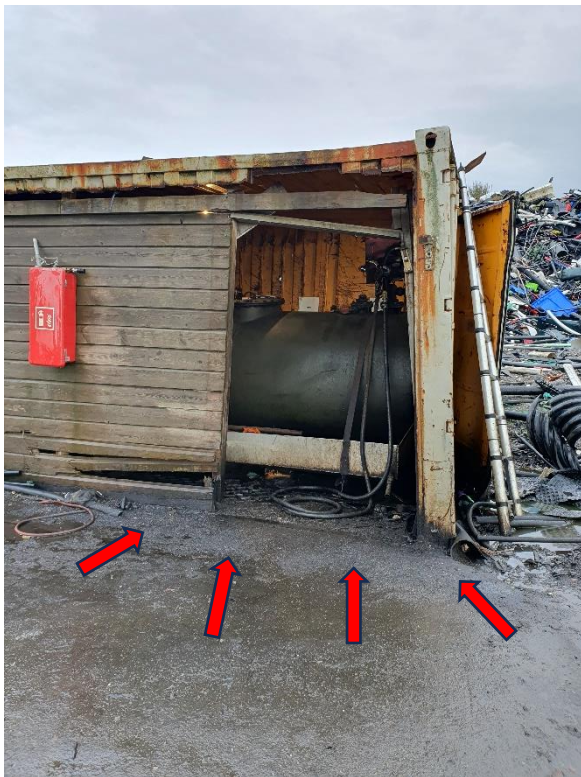
På inspeksjonsdagen var det en betydelig mengde synlig søl/forurensning i området ved påfyllingspunkt for drivstoff. Her har det tydelig vært lekkasje ved påfylling over tid. Forholdet ble også påpekt under inspeksjonen i 2019.

Bilde 9 Dieseltank (2000 liter) med søl på utsiden

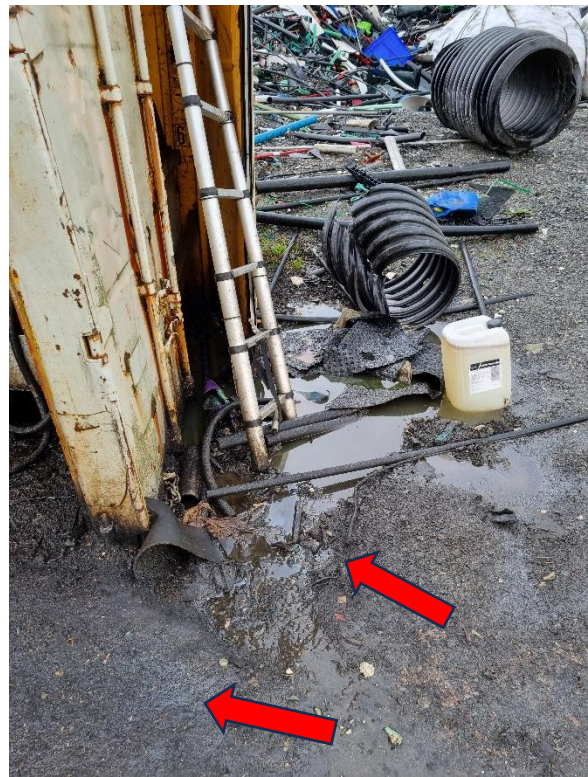
Bilde 10 Dieselsøl
