BIL1DIN ØSTLANDET AS  
Johan Follestadts vei 19 (JE)  
3474 Åros

## Inspeksjonsrapport: Inspeksjon ved Bil1din Østlandet, mottak av kasserte kjøretøy

### Kontrollnummer: 2023.325.I.SFOV

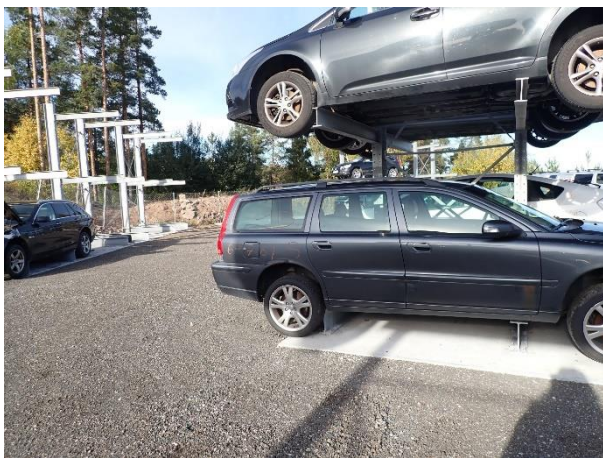
Bil1din lagrer usanerte kasserte kjøretøy på områder uten fast ugjenomtrentelig dekke.

Bil1din har etablert område på anlegget med fast ugjennomtrengelig dekke, hvor det lagres sanerte kjøretøy. Usanerte biler lagres i hovedsak på motsatt side av bygget i 4-5 rektangulære betongdekker i stativer med 2-3 biler i høyden. Betongdekkene var svært begrenset. Fem usanerte biler var lagret på område uten tett dekke.

*Figur 2 Biler lagret i utendørs i reoler, hvor den nederste bilen står delvis oppå betong dekke og delvis på knust asfalt. Foto: Statsforvalteren i Oslo og Viken*

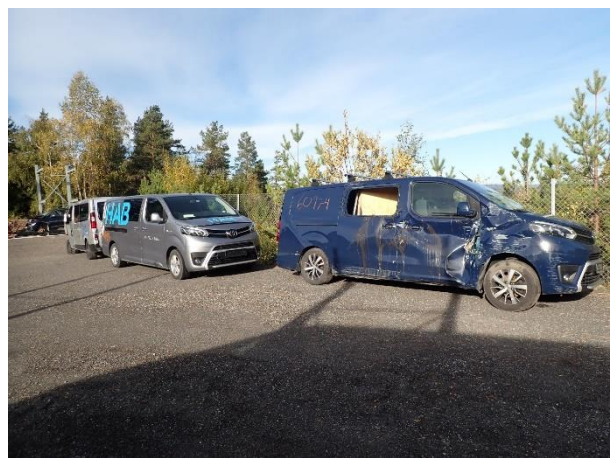
*Figur 1 Usanerte biler lagret på dekke av knust asfalt. Foto: Statsforvalteren i Oslo og Viken*
