Tilsynsrapport

Tilsyn med Forsvarsbygg, Bardufoss flystasjon

Kontrollnummer: 2023.038.I.SFTF

Navn: Forsvarsbygg, Bardufoss flystasjon	Anleggsnr.: 1924.0029.01
Kommune: Målselv	Fylke: Troms og Finnmark
Anleggsaktivitet: Flyplass	Tillatelse gitt: 13.04 2015

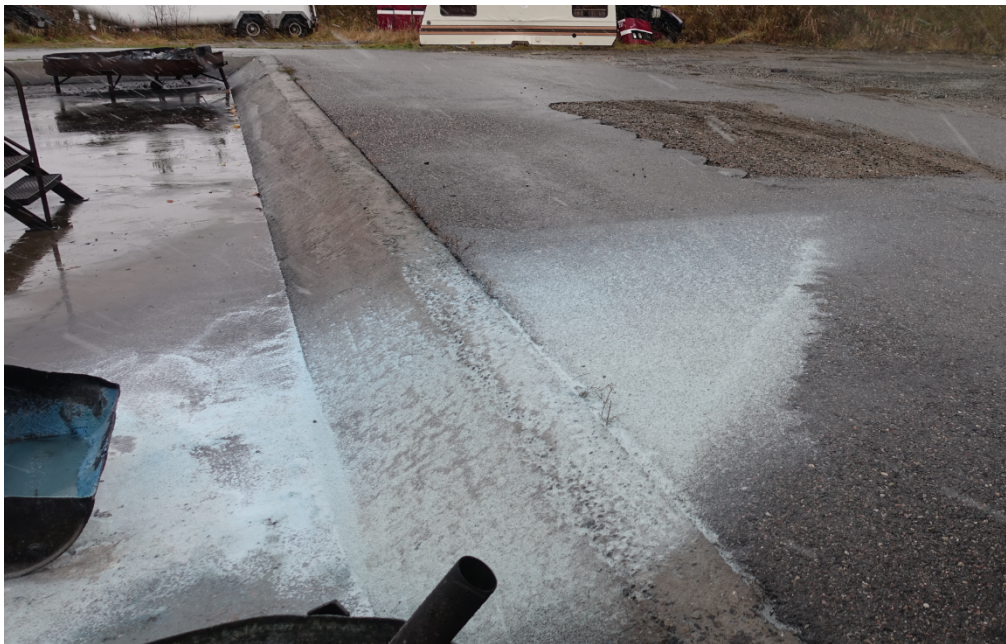
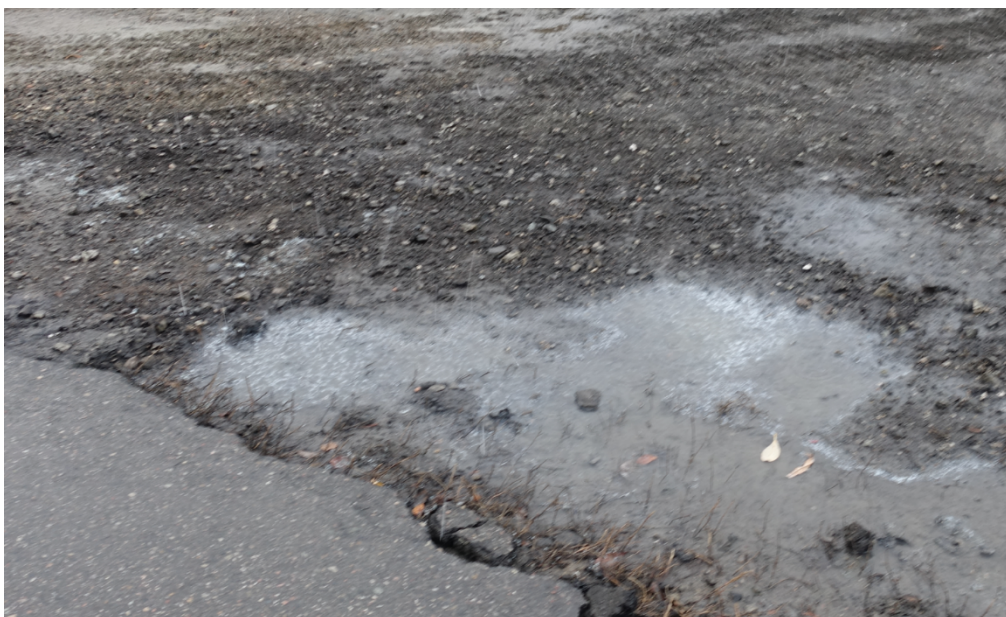
Søl av slukkemidler/brennstoff utenfor brannøvingsplattform

Brannøvingsfeltet ved flystasjonen har en nedsenket betongplattform der brannøvelser som omfatter bruk av oljeholdig brennstoff gjennomføres. Det tilgrensende området til brannøvingsplattformen har asfaltdekke i en sone ca. 5 m - 8 m rundt plattformen, med fall til grusdekke/terreng lenger ut fra plattformen. Dette asfaltdekket har noen åpninger/hull. På tilsynet ble det observert slukkemidler/brannrester som hadde havnet utenfor brannøvingsplattformen, dels på asfaltdekket og dels på grusdekke lengre ut fra plattformen. Dette sølet ble forklart med at dagens brannbiler har kraftigere vanntrykk/mengde enn tidligere, og at det derfor kan forekomme under brannøvinger at det skvulper over kanten på brannøvingsplattformen.

I henhold til utslippstillatelsen punkt 6.4 skal det være tett dekke på alle felt hvor det foregår brannøvingsaktiviteter, og alt avløpsvann som inneholder rester av brennstoff og slukkemidler skal føres til oljeutskiller.

Figur 1. Søl av slukkemidler/brennstoff utenfor brannøvingsplattform.
