Virksomhetens navn:	Xstrata Nikkelverk AS	Rapportnummer:	2008.004.U.SFT
Postadresse:	Serviceboks 604 4606 Kristiansand	Dato for kontrollen:	30. oktober 2008.
Besøksadresse:	Vesterveien 31 4613 Kristiansand	Organisasjonsnr.:	911575787
Kommune:	Kristiansand	SFTs saksnr.:	2008/49
Telefon:	38101010	Tillatelse datert:	18. desember 2003
Bransjenr. (NACE-kode):	27.450	<input checked="" type="checkbox"/> ISO-14001-sertifisert <input type="checkbox"/> EMAS-registrert

I forbindelse med at en lagertank for konsentrert svovelsyre skulle klargjøres for tilstandskontroll, spylte bedriften ut vaskevannet (som inneholdt sterk svovelsyre) direkte til sjø 16. oktober 2008. Rundt utslippstedet ble det observert døde fisk og sjøstjerner. Lekkasje av svovelsyre gjennom en fangdam førte i tillegg til at jernhydroksidslam fra grunnen ble løst og gikk til sjø 17. oktober 2008. SFT gjennomførte en utrykningsinspeksjon til bedriften den 30. oktober 2008 for å klarlegge årsakene til utslippene og følge opp tiltakene bedriften hadde iverksatt.

Bakgrunn og beskrivelse av hendelsen

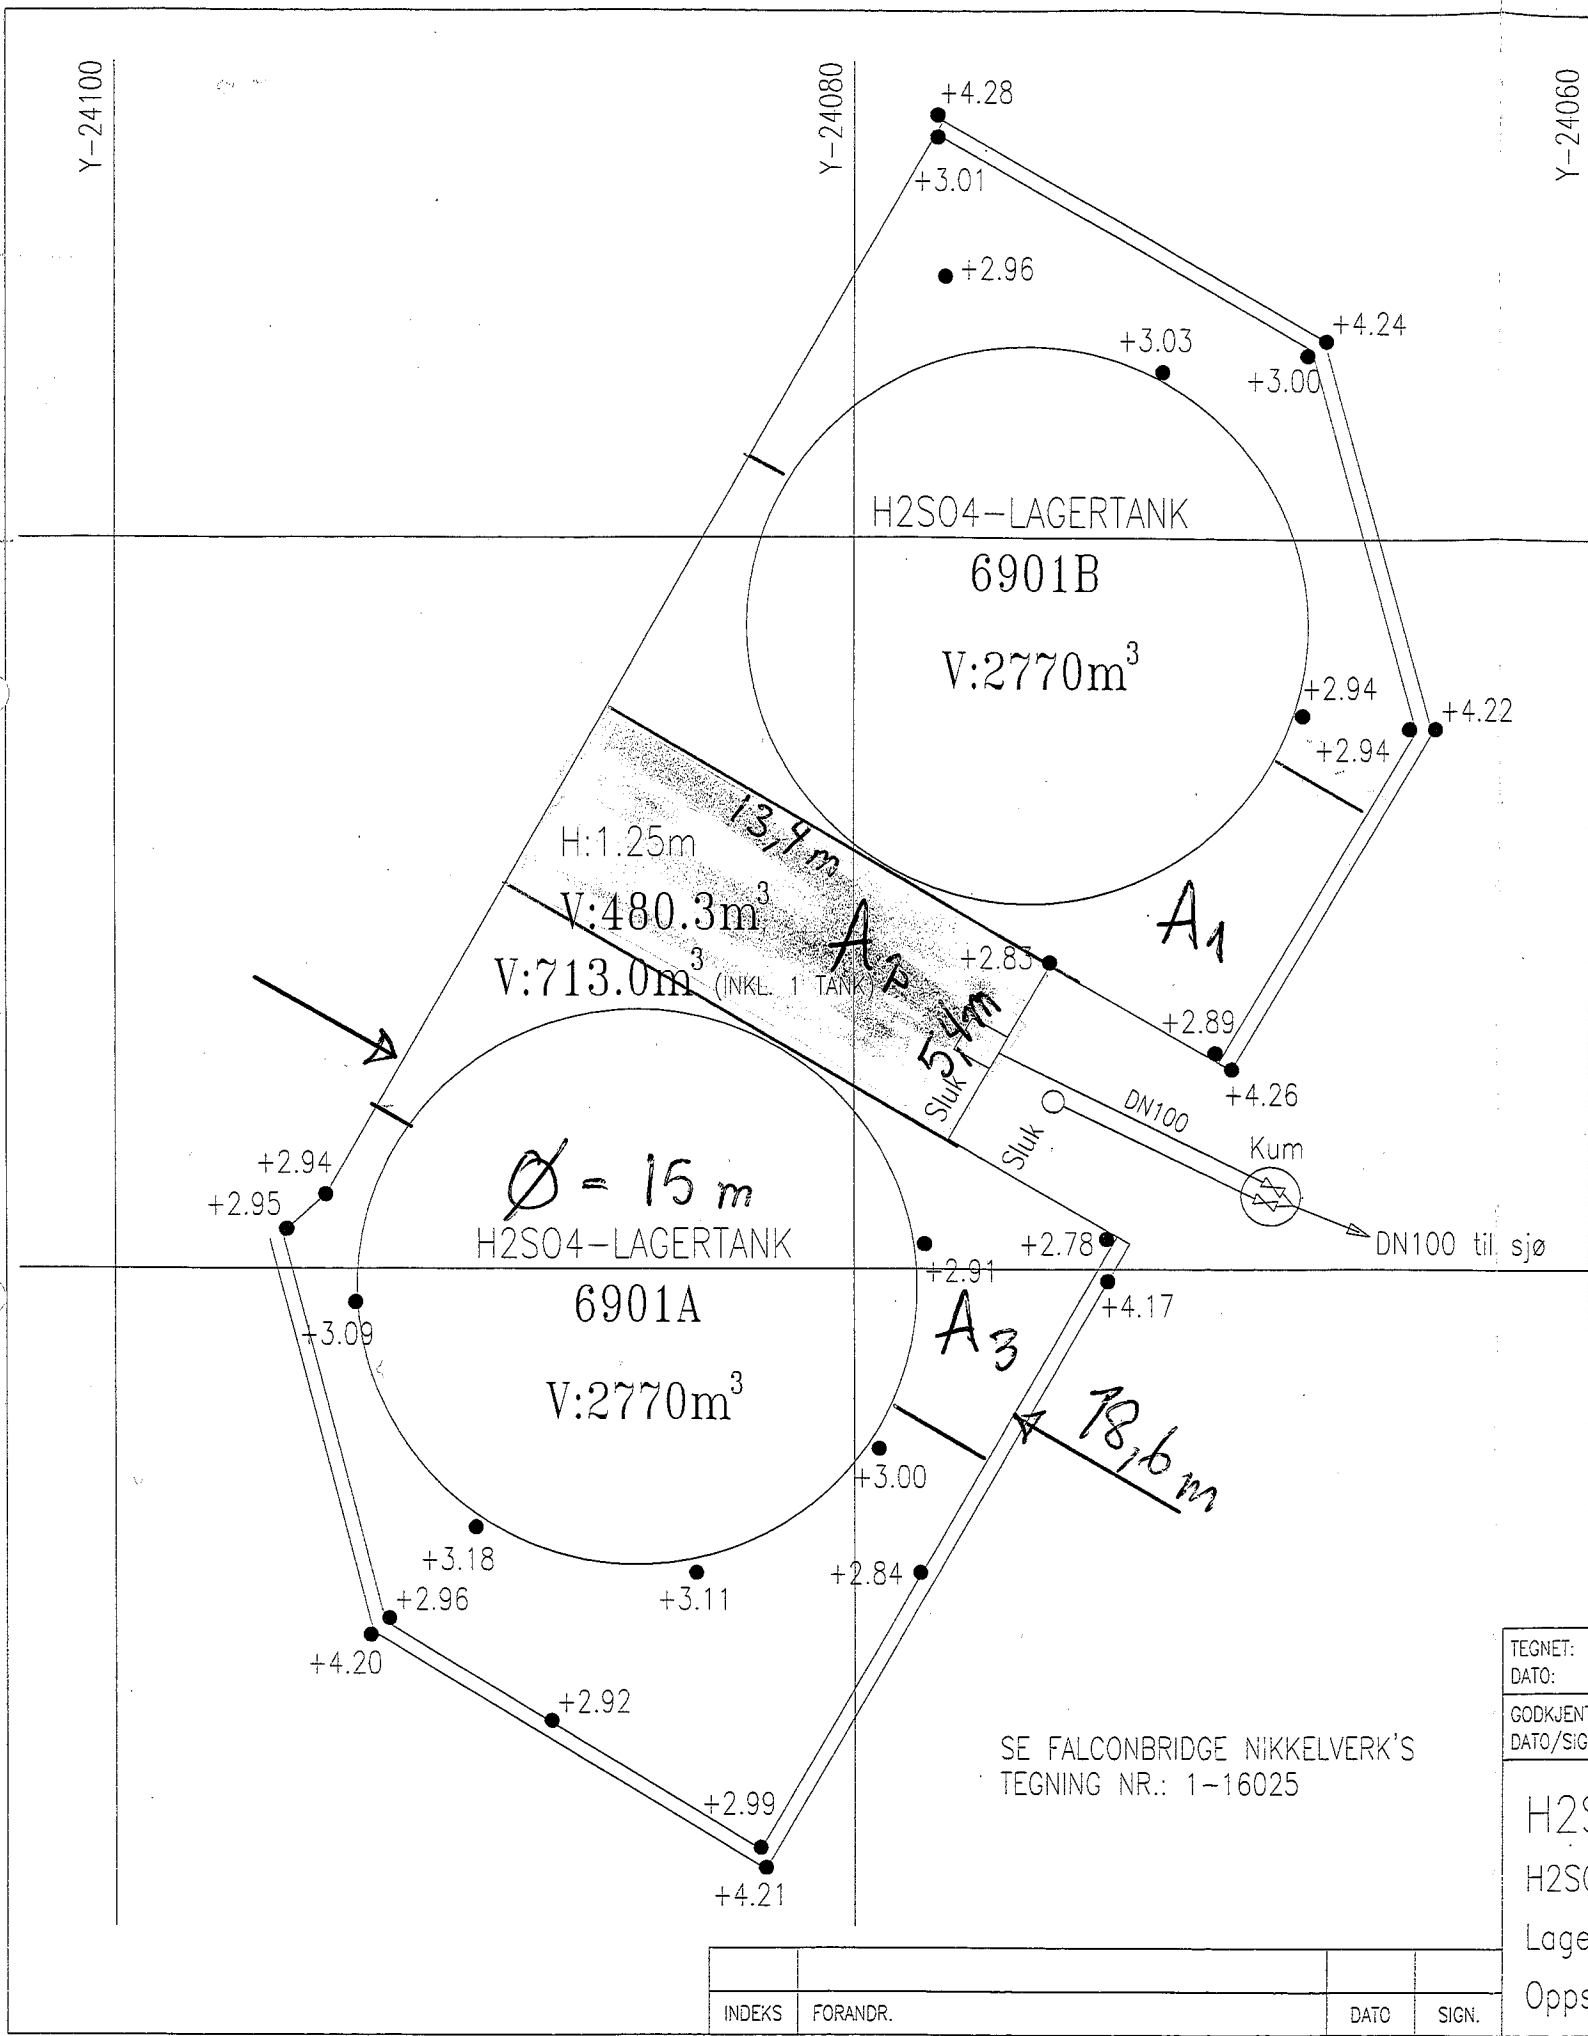
- teknisk tegning av svovelsyretankene, tegningnr. 3-12952 med beregninger av utslippsmengder

$$A_1 \sim A_3 = 7,5 \cdot 18,6 - \frac{1}{2} \pi (7,5)^2 \sim 50 \text{ m}^2$$

$$A_2 \sim 72 \text{ m}^2$$

Væskehøyder ca.

$$A_1 \sim 6 \text{ cm} \Rightarrow 3 \text{ m}^3$$

$$A_3 \sim 9 \text{ cm} \Rightarrow 4,5 \text{ m}^3$$

$$A_2 \sim 10 \text{ cm} \Rightarrow 7,2 \text{ m}^3$$

$$\text{Tot} = 14,7 \text{ m}^3$$
