Rapport etter kontroll ved Bilopphugging Ytre Namdal 17.8.2016

Virksomhet	Bilopphugging Ytre Namdal Ola Sandnes	Deltagere fra virksomheten	Ola Sandnes
Virksomhetens Adresse	7940 Ottersøy	Deltaker fra Nærøy kommune	Camilla Maria Vågan
Organisasjonsnummer	962 972 780	Deltagere fra Fylkesmannen	Leif Inge Paulsen Ida Frøya Svendsen
Tidsrom for kontrollen	17.8.2016

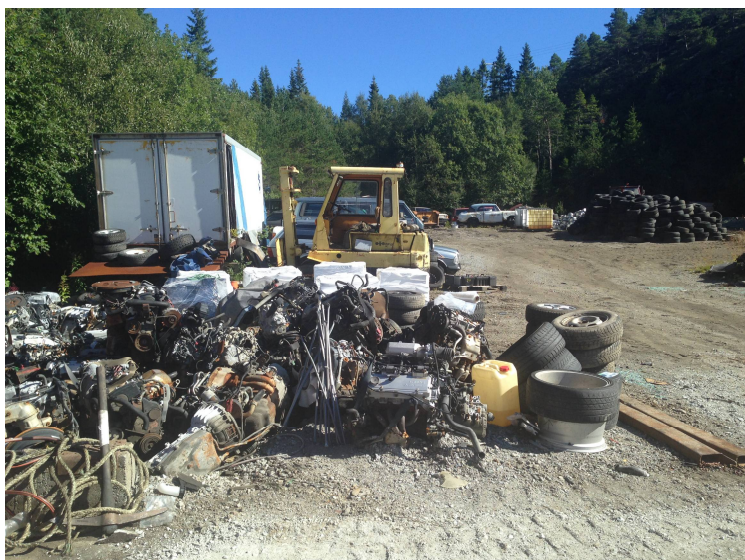
Fast ugjennomtrengelig dekke mangler på areal hvor biler presses samt der det forekommer deleplukking på usanerte biler og på oljeholdige bildeler

Under kontrollen fremkom at biler som ikke er miljøsanert og som er tilgjengelig for deleplukking, lagres på grusdekke. Oljeholdige motorer og gearbokser lagres også på grusdekke. Det ble observert oljeflekker på bakken.

Foto over og under:
Motorer og andre bildeler med olje lagres på grusdekke. Fylkesmannen i Nord-Trøndelag.

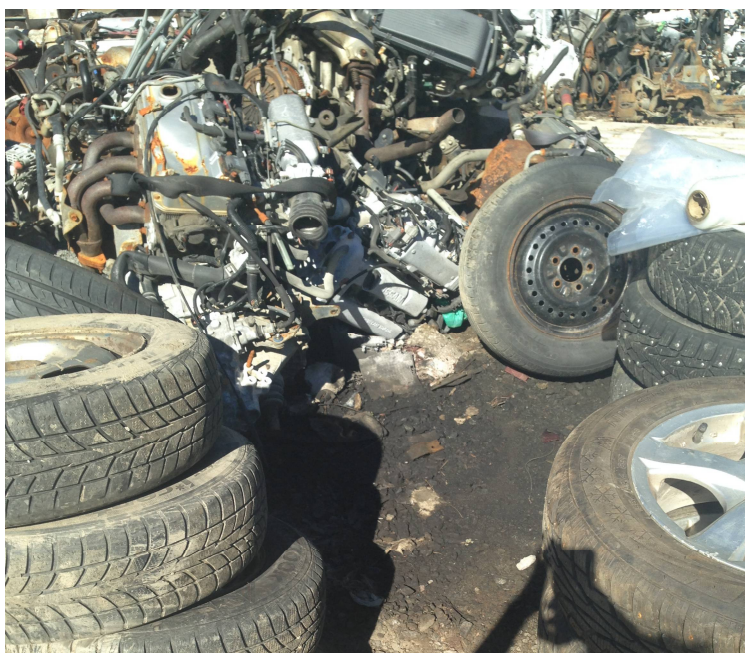
Foto: Det ble observert oljesøl på bakken. Foto: Fylkesmannen i Nord-Trøndelag.

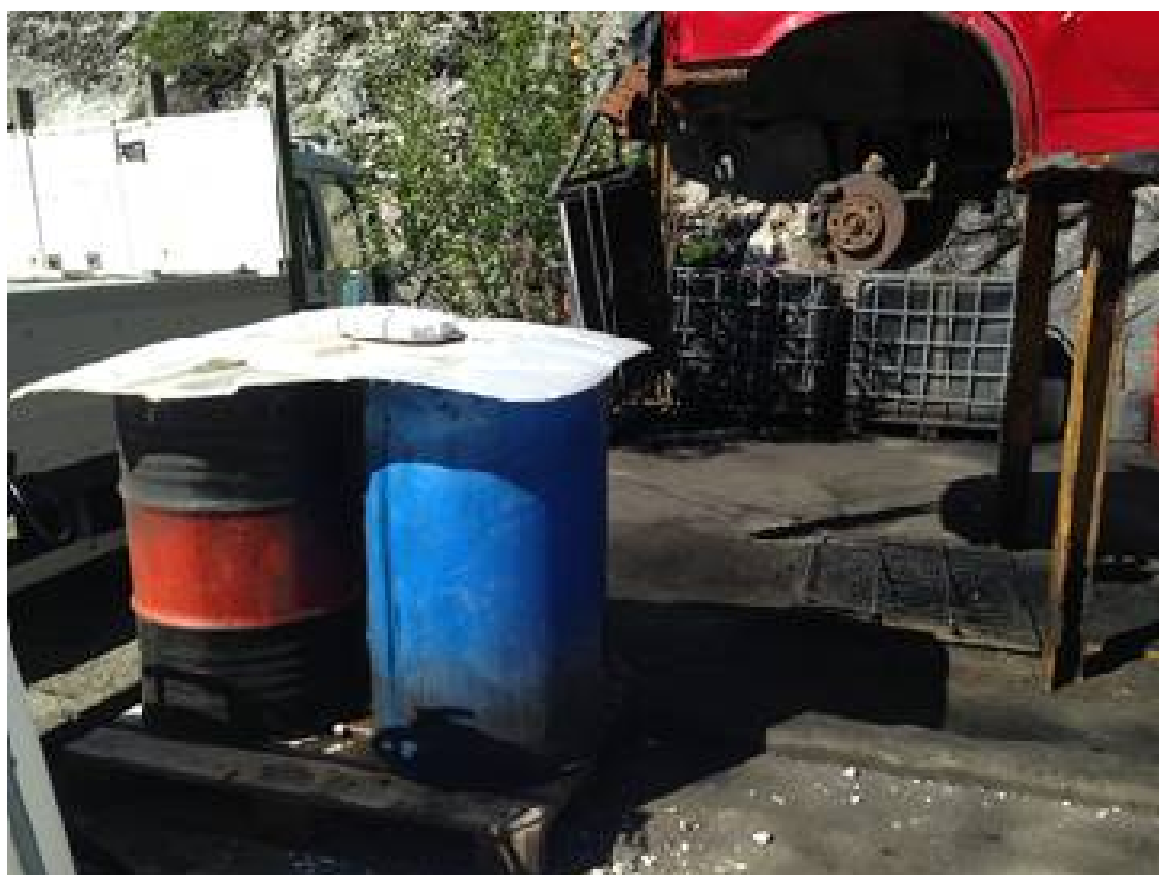
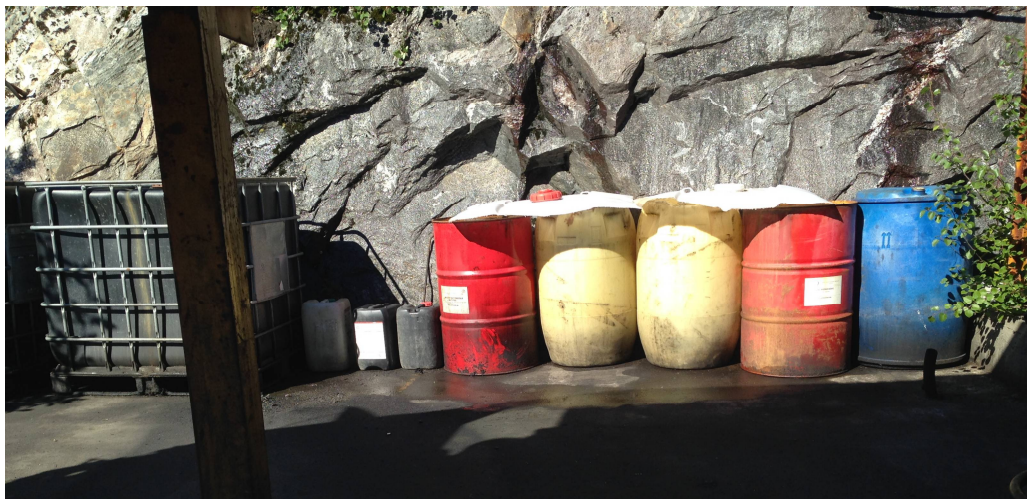
Avvik 4. Større kvanta farlig avfall lagres utendørs

Farlig avfall lagres utendørs på fast dekke med avløp til oljeavskiller. Fylkesmannen mener at større kvanta farlig avfall bør lagres innendørs eller under tak, på fast dekke med barriere for å hindre at evt. lekkasje går til avløp, selv om avløpet går via oljeavskiller. For å hindre at farlig avfall sammenblandes eller blandes med annet avfall, er det viktig at beholderne merkes godt, slik at det ikke forekommer tvil om innholdet. Dette er særlig viktig når nyansatt eller vikarer jobber ved virksomheten.

Foto: Større kvanta farlig avfall lagres på fat utendørs. Foto: Fylkesmannen i Nord-Trøndelag.

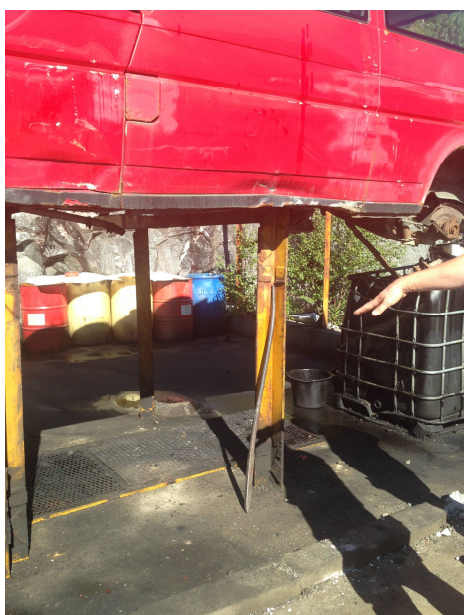
Utendørs miljøsanering og sprekker i dekket på saneringsplassen kan medføre fare for grunnforurensning.

Miljøsaneringen ved Bilopphugging Ytre Namdal foregår utendørs på et betongdekke med sluk til avløp mot oljeavskiller. Betongdekket synes noe oppsprukket med dårlig fall mot sluk. Kanten rundt dekket synes delvis skadet. Etter vår oppfatning er det en fare for at forurenset vatn fra tappeplassen kan renne via sprekker mot grunnen, og dermed bidra til grunnforurensning. Det vil være en miljømessig stor forbedring om miljøsaneringen foregår på fast dekke innendørs. Oljen vil også renne lettere av i et temperert rom.

Foto: Miljøsaneringen foregår utendørs. Foto: Fylkesmannen i Nord-Trøndelag.

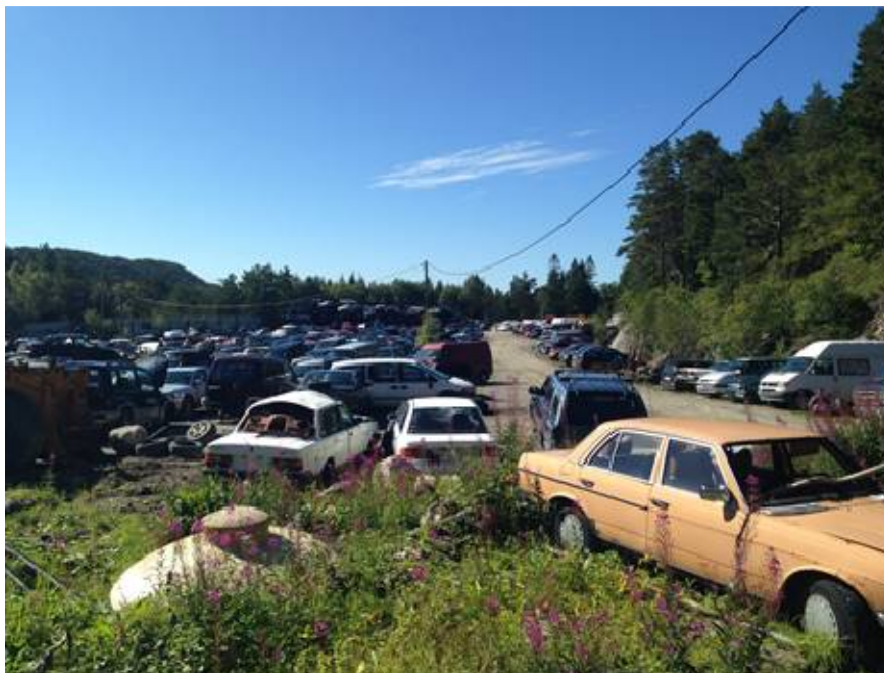
Det er lagret flere biler ved Ytre Namdal bilopphuggeri enn tillatt i henhold til tillatelsen. Dette er ikke ført opp som et avvik, siden det er igangsatt en prosess med å få økt antallet biler som kan lagres samtidig fra 150 til 600 biler.

Foto: Det er lagret mer enn 150 biler ved Bilopphugging ytre Namdal. Foto: Fylkesmannen i Nord-Trøndelag.
