## Rapport etter inspeksjon 15. og 16. mai 2024 - gjenvinningsstasjonene på Tranamarka , Bratretjøra og Semsøra - Steinkjer og Snåsa kommuner

Denne rapporten omhandler forhold som ble avdekket under tilsyn 15. og 16 mai hos Steinkjer kommune renovasjon sine gjenvinningsstasjoner på **Tranamarka**, **Bratretjøra** og **Semsøra** (alle med virksomhetsnummer: 988 065 498).

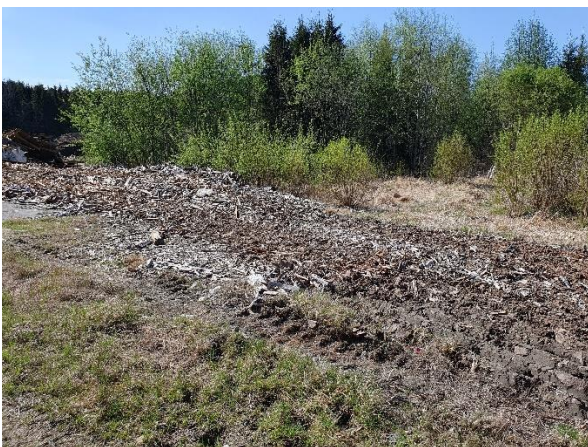
- Gjenvinningsstasjonen/sorteringsanlegget på Tranamarka komprimerer impregnert trevirke uten særskilt tillatelse etter forurensningsloven.
- På Tranamarka er en del impregnert trevirke brukt som fyllmasse til vegen bak sorteringshallen (se bilde 1 og 2).

**Bilde 1** Vei til haugen med impregnert trevirke  
(Foto begge bilder: Statsforvalteren i Trøndelag 15. mai 2024)

På veien bak sorteringshallen, som benyttes av hjullasteren som komprimerer trevirket, var en del trevirke brukt som fyllmasse (se avvik 1). Vi antar dette er impregnert trevirke, da det er sammenhengende med lagerhaugen for impregnert trevirke. På inspeksjonsdagen ble ikke dette avkreftet. Vi fikk heller ingen forklaring på hvorfor dette var gjort eller hvor lenge det har ligget.

Mye av det trykkimpregnerte trevirket som leveres til Tranamarka avfallsanlegg i dag inneholder fortsatt kobber, krom og arsen, selv om det på markedet har kommet mer miljøvennlige alternativ. Også kreosotimpregnert trevirke mottas på anlegget. Og selv om mye impregnert trevirke er så gammelt at impregneringen har sivet ut før det ankommer avfallsanlegget, må det anses som farlig avfall inntil det kan dokumenteres at det ikke er det. Stoffene i det impregnerte trevirket er helse- og miljøskadelige. At Steinkjer kommune renovasjon har valgt å benytte en del av dette som fyllmasse i vei, ser vi alvorlig på.

Det er grunn til å tro at grunnen er forurenset og at det kan spres til Sandbekken og grunnvannet. Vi ser derfor behovet for å pålegge opprydding og grunnundersøkelser i området.

1. Alt impregnert trevirke som ligger på veien ved sorteringsanlegget skal ryddes opp.
2. Avfallet skal leveres til godkjent mottak.
3. Det skal gjennomføres prøvetaking i grunnen for å avdekke eventuell forurensning. Undersøkelsene, herunder vurdering av resultat og videre tiltak, skal gjennomføres i tråd med Miljødirektoratets forurenset grunn-veileder.

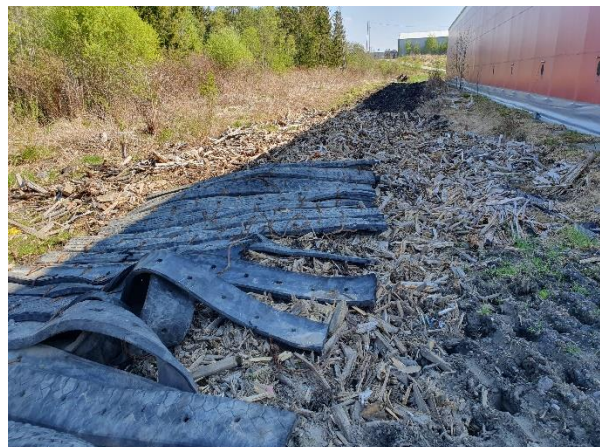
**Bilde 2** Vei til haugen med impregnert trevirke

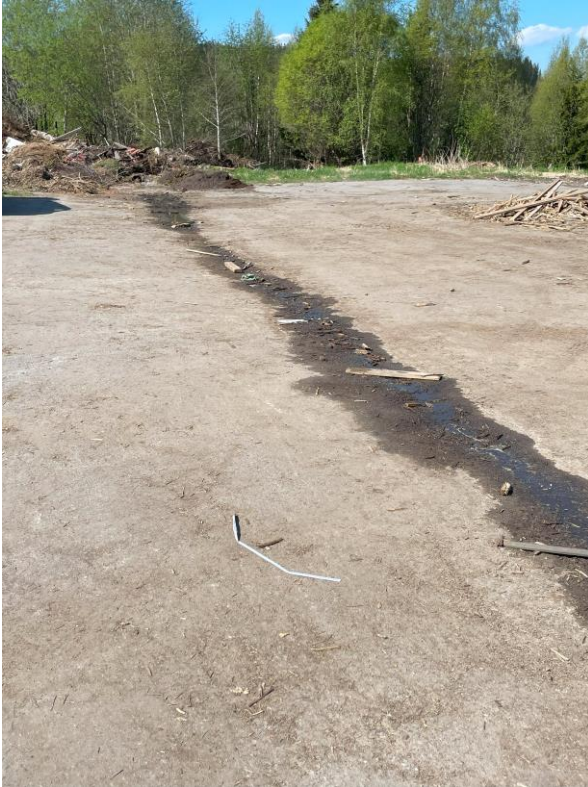
- På Bratretøra og Semsøra var isolerglassvinduer lagret utendørs uten skjerming for vær og vind (se bilde 4).
- På alle gjenvinningsstasjonene var hvitevarer lagret utendørs uten skjerming mot nedbør (se bilde 4).
- På alle gjenvinningsstasjonene var impregnert trevirke lagret i åpen konteiner uten dobbel bunn.
- På Tranamarka foregår komprimering og lagring av impregnert trevirke uten skjerming for vær og vind, på asfalt med sprekker/hull. Overflatevann som har vært i kontakt med avfallet kan renne til terreng mot Sandbekken (se bilde 3). Prøvene som tas i bekken blir ikke analysert på stoffer som kan stamme fra impregnert trevirke (som krom, kobber og arsen).

**Bilde 3** Avrenning fra haugen med impregnert trevirke på Tranamarka.

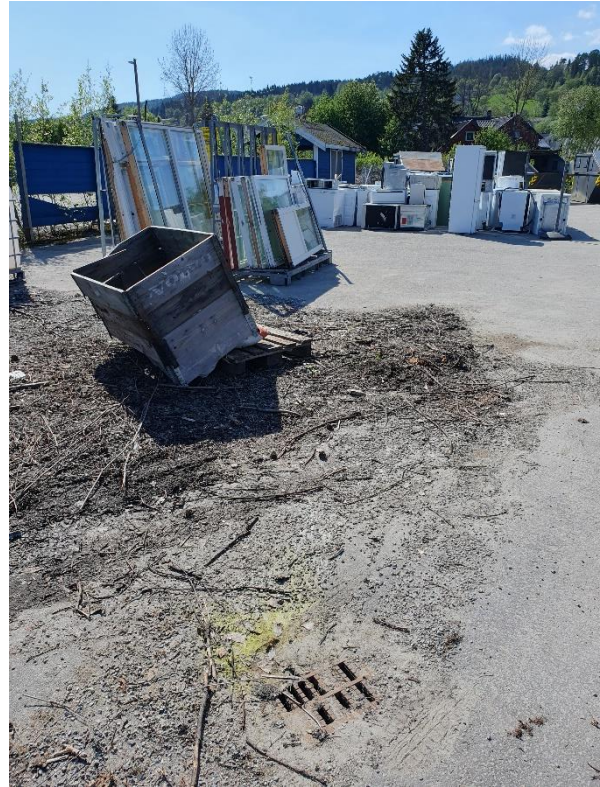
**Bilde 4** Lagerplass for isolerglassvinduer og hvitevarer på Bratretøra. Kummen er trolig påkoblet kommunens overvannsnett.
