NORSK GJENVINNING METALL AS AVD TRONDHEIM Saksbehandler, innvalgstelefon

Rapport etter inspeksjon 26.08.2024 - Nyhavna - Norsk Gjenvinning Metall AS - Trondheim

Denne rapporten omhandler forhold som ble avdekket under tilsyn 26. august 2024 hos Norsk Gjenvinning Metall AS avd Trondheim (virksomhetsnummer: 980 888 460) på Nyhavna.

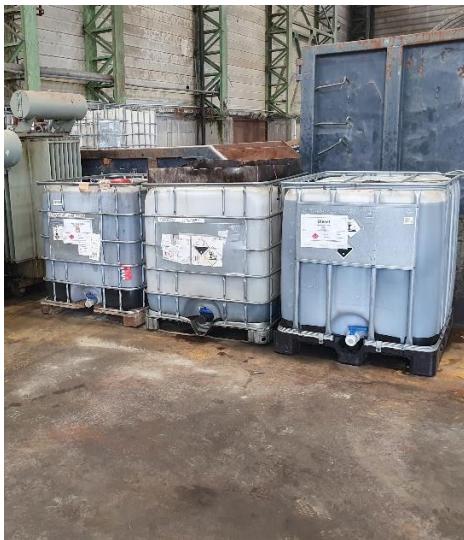
- Virksomheten kunne ikke fremvise en skriftlig oversikt over hvor mye farlig avfall som var på lager på inspeksjonsdagen og hvor lenge det har vært lagret.
- Virksomheten kunne ikke fremvise en skriftlig rutine som sikrer at farlig avfall ikke lagres lenger enn 12 måneder på anlegget, jf. rammekravet i tillatelsen.
- Frostvæske og spillolje lagres uten oppsamling/barriere mot oljeutskiller (se bilde 1). Lagringen var ikke risikovurdert.
- En IBC-kontainer med flytende farlig avfall manglet merking.
- Lagringen av bilbatterier innendørs fremstod rotete (se bilde 2).
- Ett bilbatteri ble lagret utendørs uten tak.

Bilde 1 Frostvæske og spillolje ved Saneringsplass for kasserte kjøretøy.

Norsk Gjenvinning Metall AS avd Trondheim må snarest rette opp avvik. Dere må sende Statsforvalteren en skriftlig tilbakemelding som viser hvordan avvik er rettet **innen 1. desember 2024**.

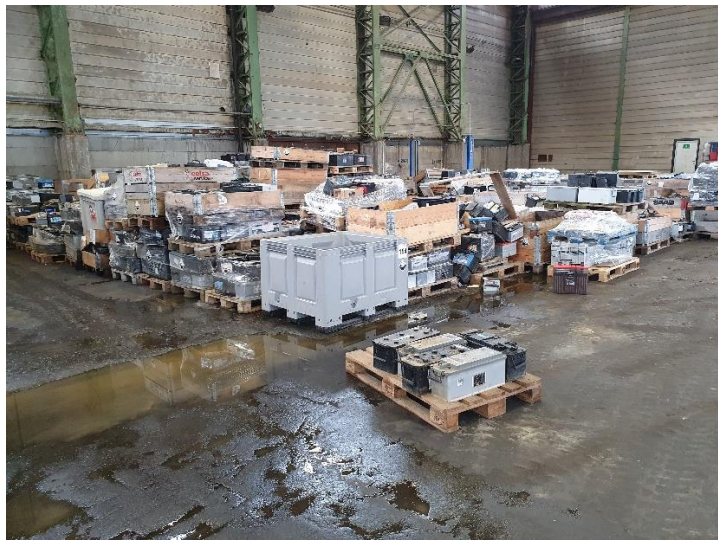
Bilde 2 Lagring av kasserte blybatterier i hall.

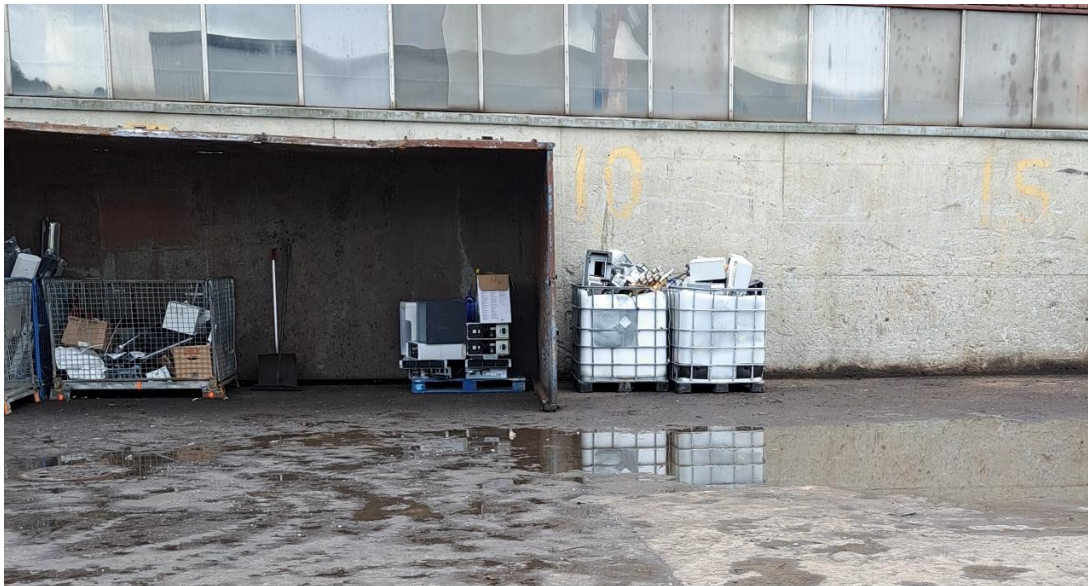
- På inspeksjonsdagen stod to paller med EE-avfall lagret utenfor tak (se bilde 3). Vi oppfattet at denne løsningen ikke var spesifikt vurdert i risikovurderingen.

Bilde 3 Lagring av EE-avfall utendørs (Foto: Statsforvalteren i Trøndelag 26.08.2024).
