Fylkesmannen
i Oslo og Akershus

Eriks bildemontering AS – kontrollrapport

Anleggsnr.	Kontrollnr.	Saksnr.	Rapportdato:
0215.0009.01	2015.008.I.FMOA	2015/10118	10/8-2014

Kontrolldato	20.05.2015
Virksomhetens representanter	Thomas Østby (daglig leder)
Fylkesmannens kontrollører	Kjersti Aastorp Hirth Guro Holte
Bakgrunn for kontrollen	Landsdekkende aksjon Biloppsamlingsplasser 2015
Tema for kontrollen	Miljøsanering Forsøpling og forurensning til omgivelser Fast dekke Oljeutskiller Håndtering av farlig avfall Internkontroll inkludert avviksbehandling og miljørisikoanalyse

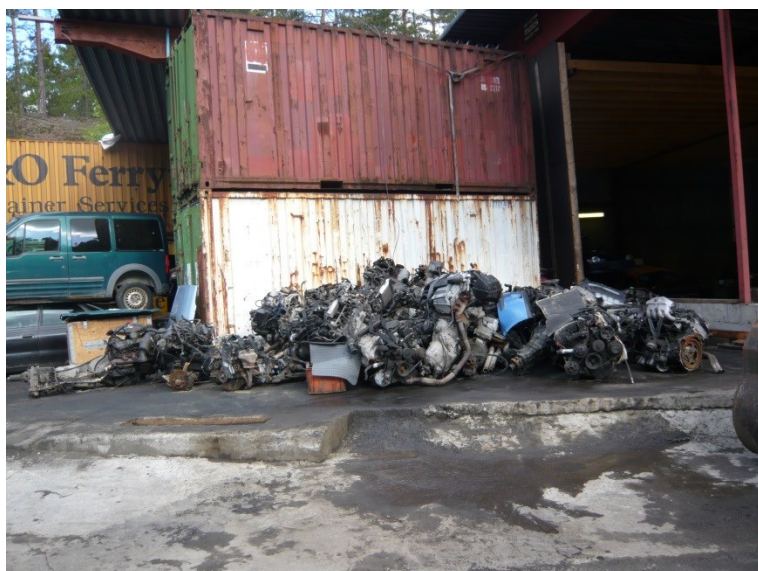
Virksomheten eksporterer motorer til videre bruk i Togo. Det ble opplyst at motorene var tømt for olje på forhånd. Motorene ble lagret under åpen himmel under Fylkesmannens tilsyn, og dette kan virke ugunstig dersom motorene skal brukes videre som produkter. Dette er imidlertid et område som ligger under Miljødirektoratets myndighetsområde, og saken er derfor videreformidlet til dem.

*Lagring av motorer i påvente av videretransport til Togo.
Foto: Fylkesmannen i Oslo og Akershus*
