HERMOD TEIGEN AS AVD EGRSUND
Fosseikeveien 14
4323 SANDNES

Rapport etter kontroll 07.11.2024 (inspeksjonsrapport 2024.282.I.SFRO)

Denne rapporten omhandler forhold som ble avdekket under tilsyn hos HERMOD TEIGEN AS AVD EGRSUND (Hermod Teigen) (virksomhetsnummer: 916263775) den 7. november 2024.

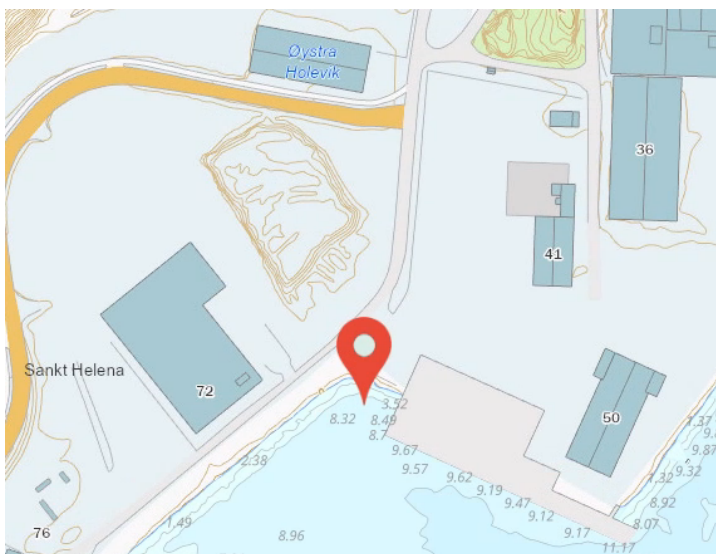
Forurenset overvann skal i henhold til tillatelsen (vilkår 3.3.2) føres ut i Holveiga rett ved kai, 60 cm under vannflaten.

I forbindelse med kontrollen ba Statsforvalteren om koordinatene for utslippspunktet. Disse ble ettersendt (i epost 19. november 2024), og har nå blitt lagt inn i myndighetenes database Forurensning, se utdrag under.

Figur 1: Utdrag fra Forurensning, anlegg: Hermod Teigen Egersund
