Inspeksjonsrapport

Inspeksjon ved Perpetuum AS Balsfjord

Dato for inspeksjonen: 16.9.2010

Navn: Stormoen deponi	Anleggsnr: 1933.0020.03
Kommune: Balsfjord	Anleggsaktivitet: Deponering
Tillatelse sist oppdatert: 7.7.2009	Risikoklasse: 3
	Saksnr: 2007/1725

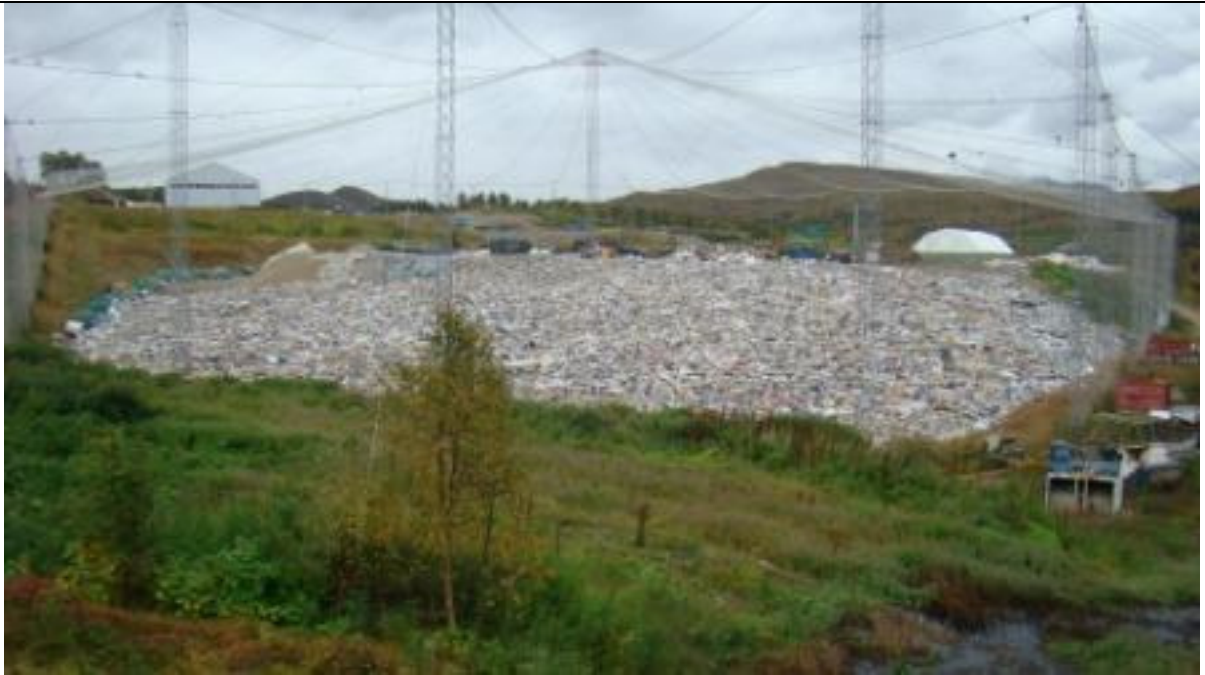
Fylkesmannen påpekte ved forrige kontroll i 2009 at Perpetuum sin praksis med å legge/fordele avfall over en stor flate på deponiet uten påfølgende tildekking med sand- og grusmasser, kunne føre til uheldige miljøkonsekvenser (luft). Utslippstillatelsen for deponiet har også vilkår om komprimering og jevnlig tildekking av avfallet som deponeres (*jf. vilkår 3.9.1*)

Bilde som viser utstrekning av flate med deponert avfall som ikke er overdekket

Virksomheten har siden forrige kontroll dekket over og planert deler av det deponerte avfallet med sand- og grusmasser. Vi opprettholder likevel vår tidligere vurdering av at virksomheten fremdeles deponerer avfall på for store flater uten tildekking. Vi har ikke fått sannsynliggjort at det er formålstjenlig miljømessig med en slik praksis. Vi mener derfor at dette med stor sannsynlighet vanskeliggjør en effektiv kontroll med å minimalisere de diffuse utslipp av deponigass, og dermed lukt og utslipp av klimagasser fra deponiet.

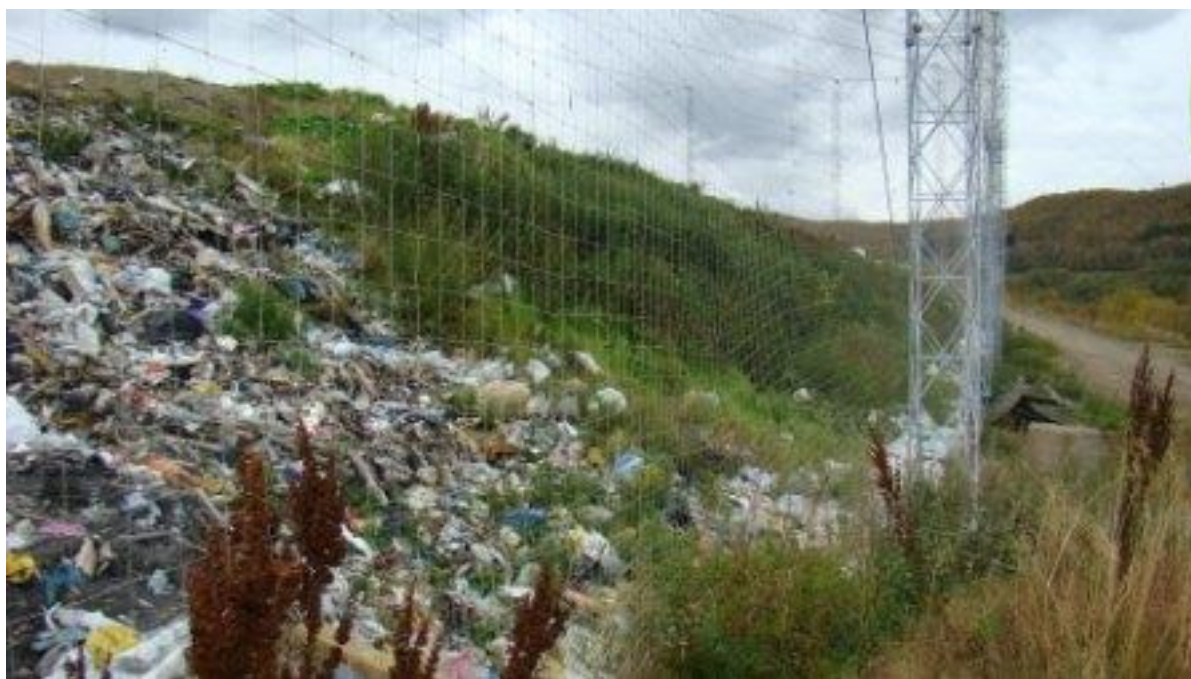
Bildet viser deler av deponikanten hvor det er fylt ut for mye avfall utover bunntetningen – deler av avsluttet og beplantet område i bakgrunnen)

Det ble avdekket at avfall var fylt langt ned mot kanten/nettveggen av deponiet og utenfor tett bunn. Avfallet var ikke tildekket. Dette kan videre skape utfordringer når det gjelder oppsamling av gass og sigevann. **Tilbakemeldingen** må redegjøre for tiltak for å sikre at deponeringen på denne delen av deponiet skjer i tråd med tillatelsen.

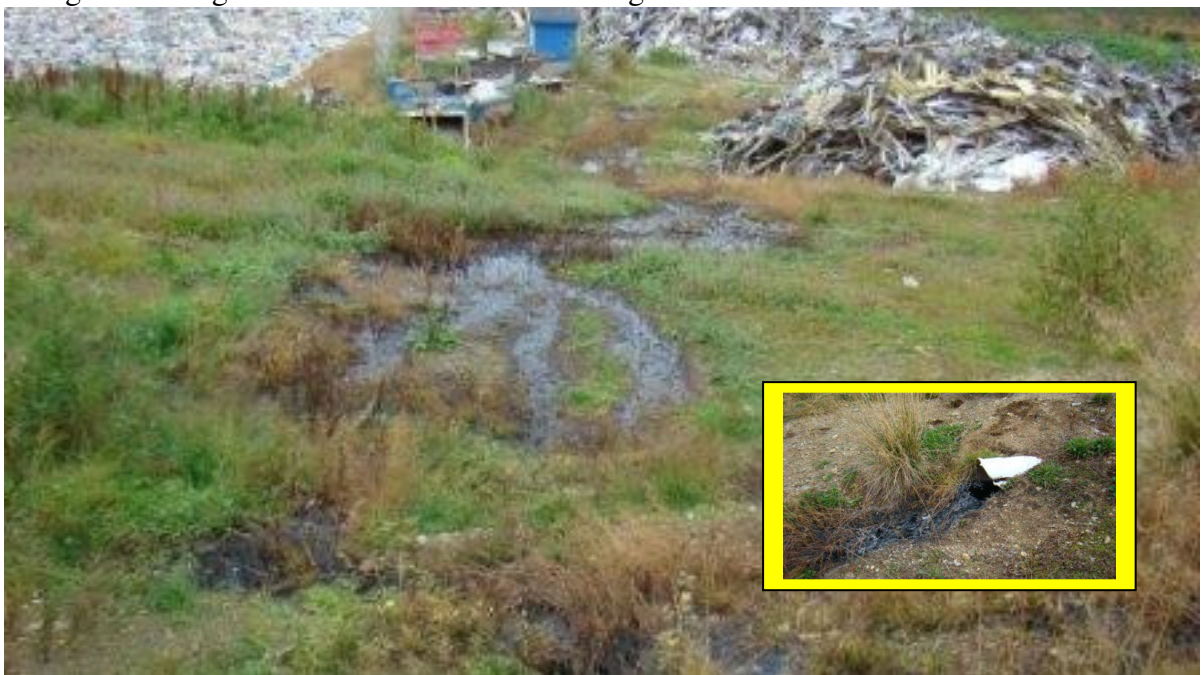
En befaring på sedimentasjons- og infiltrasjonsbassenget for sigevann fra celle 2 viste at det var et ukontrollert overløp av urensert sigevann med utslipp til grunnen utenfor bassenget. Stormoen deponicelle 2 er godkjent etter nye strenge nasjonale krav fordi det er konstruert og sikret med flere bunntetninger (barrierer). Dette skal muliggjøre oppsamling av alt sigevann som genereres og videre redusere diffus utlekking til et minimum.

Bildet viser utslipp av urensert sigevann fra sedimentasjonsbassenget for sigevann. Det lille bildet viser selve utslippspunktet gjennom overløpsrør

Fylkesmannen påpekte også ved en kontroll i 2002 manglende kapasitet av dette sedimentasjonsbassenget.

Fylkesmannen ser alvorlig på at dette har gjentatt seg med direkte utslipp til grunn slik det ble avdekket på denne kontrollen.

Tilbakemeldingen hit på dette avviket må inneholde en gjennomgang av hvilke strakstiltak som er gjennomført/skal gjennomføres (*fysiske tiltak/kvalitetssikring av rutiner*) for å sikre at det i fremtiden på nytt ikke skjer ukontrollerte utslipp av urensset sigevann.

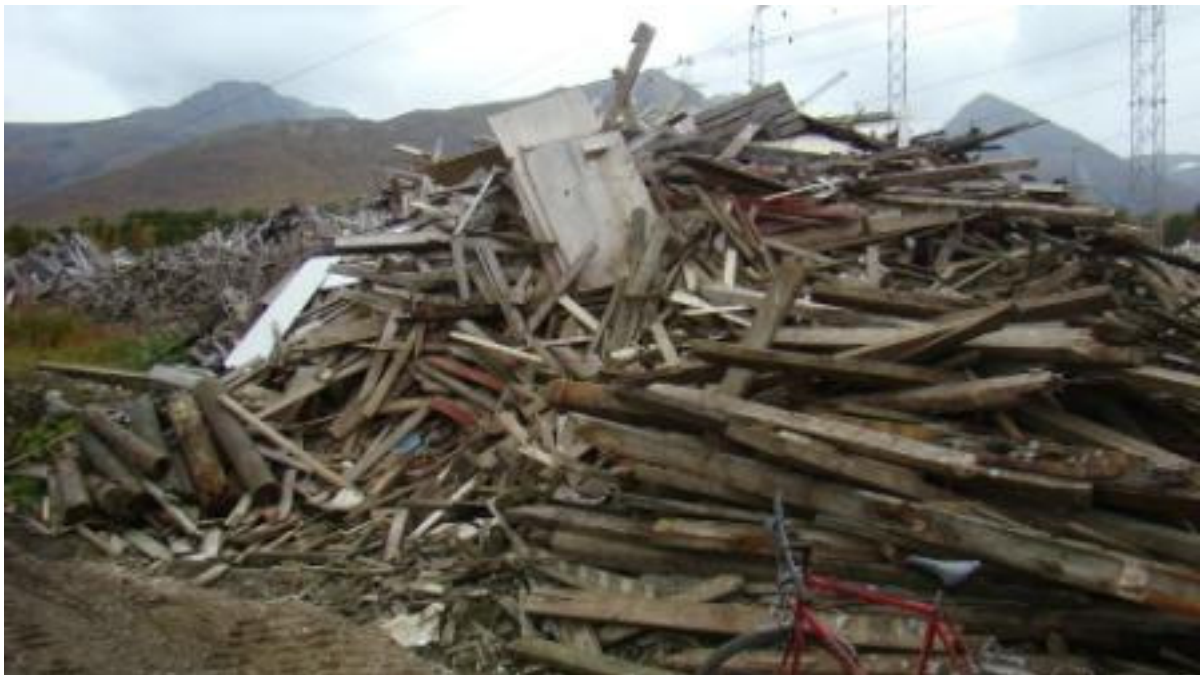
Det er lagret betydelige mengder trevirke på flere plasser utenfor deponiområdet. Virksomheten bør vurdere denne lagringen med hensyn til mengde, mulig avrenning (impregnert og malte flater) og sikre en hurtigere omsetning (flising og bortkjøring). Vi gjør oppmerksom på tillatelsens vilkår 3.8 om mellomlagring og behandling av avfall forutsetter at avfall som ligger på lager skal disponeres så raskt som mulig og senest **innen 12 måneder** etter mottak.

Bildet viser et av flere lager for avfallstrevirke utenfor deponiet

Virksomheten opplyste at det var inngått avtale med ekstern aktør som skulle flise og kjøre bort trevirket.

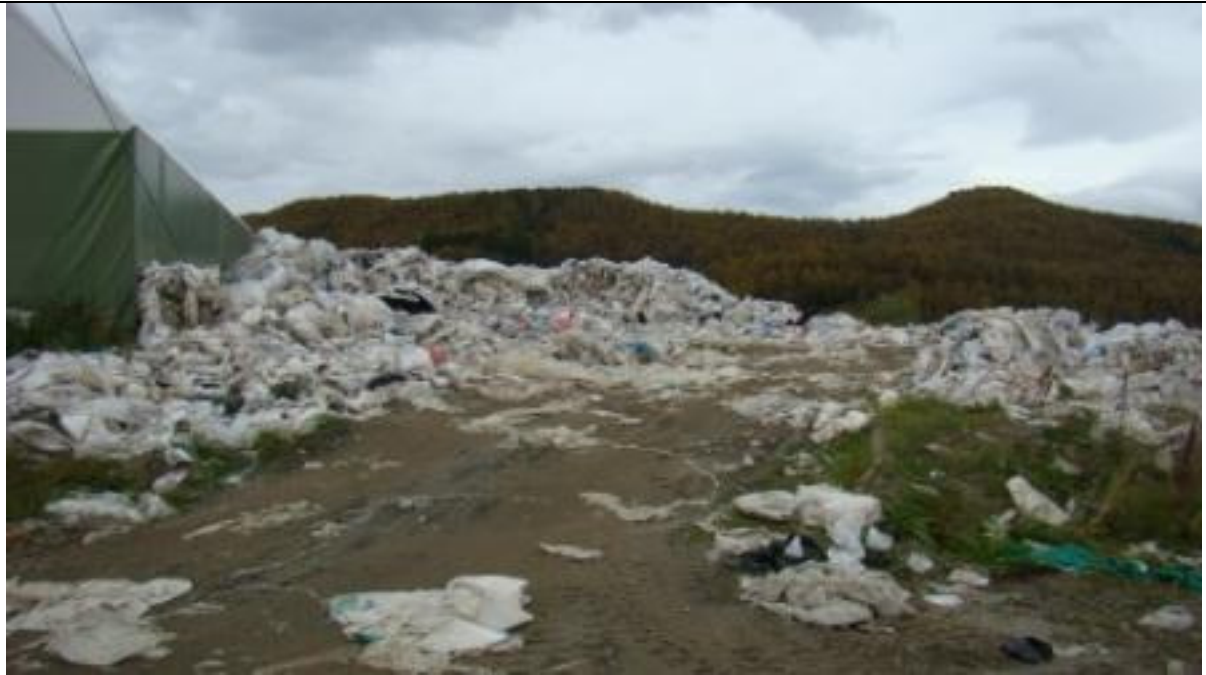
Det er mellomlagret betydelige mengder plast (*hovedsakelig landbruks- og oppdrettsplast*) på flere plasser på fyllplassområdet utenfor selve deponiet, noe av plasten er lagret lenge og sannsynligvis betydelig over 1 år (jf. vilkår 3.8). Potensialet for at det oppstår flygeavfall med spredning til områder utenfor det regulerte området avsatt til avfallsbehandling er stort slik mellomlagringen pågår nå (jf. vilkår 3.7.1).

Bildet viser et av flere områder for mellomlagring av plast uten sikring som kan føre til flygeavfall

Det ble imidlertid opplyst at virksomheten har igangsatt arbeid for å presse og kjøre bort den mellomlagrede plasten til godkjent mottak.

Virksomheten bør vurdere hvor og hvordan denne typen plast skal mellomlagres i fremtiden slik at en sikrer en jevn omsetning, unngår lang lagringstid og slik at faren for flygeavfall minimaliseres.

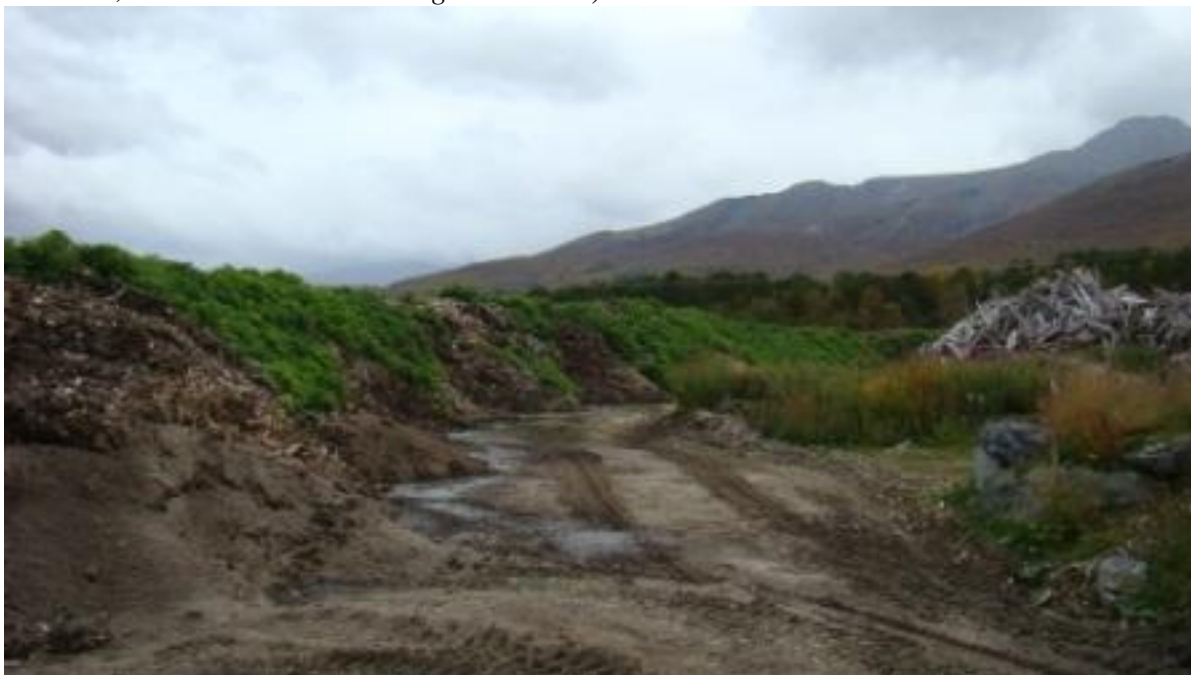
Virksomheten komposterer og langtidslagrer en betydelig mengde kloakkslam iblandet strukturmateriale (treflis) på området nedenfor selve det godkjente deponiet. Det er gitt en utslippstillatelse, datert 5.4.2001, som regulerer denne aktiviteten. Virksomheten plikter å vurdere om driften av anlegget er i tråd med vilkår i utslippstillatelsen. Fylkesmannen vil etter hvert vurdere denne aktiviteten og tillatelsens vilkår (*jf. forurensningslovens § 18 om endring av vilkår, eventuelt tilbaketrekking etter 10 år*).

Bildet viser lager for langtidskompostering av kloakkslam neden deponiet på Stormoen

Virksomheten signaliserte selv en mulig flytting av denne aktiviteten til en avsluttet flate på selve deponiet med bunntetning.
