N01 Real Estate AS  
Postboks 1046 Hoff  
0218 Oslo

## Endelig rapport etter tilsyn 13.11.2025 ved Krok vann Kontrollnummer: 2025.233.I.SFAG

Denne rapporten omhandler forhold som ble avdekket under tilsyn med N01 Real Estate AS sitt utfyllingstiltak i Krok vann (virksomhetsnummer: 914114942).

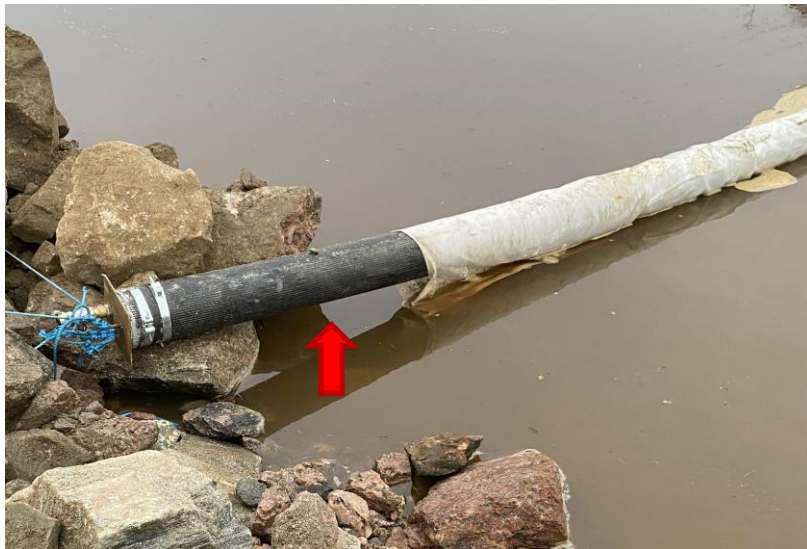
Under tilsynet ble det gjennomført en befaring av tiltaksområdet, inkludert en inspeksjon av siltgardinen som var montert over sørenden av Krovann. Det var ingen synlig forskjell på vannets farge (turbiditet) på innsiden og utsiden av siltgardinen, som tydet på at blakket vann passerte uhindret. Etter nærmere inspeksjon ble det avdekket en åpning på ca. 30-40 cm mellom fyllingen og siltgardinen på vestsiden av vannet, hvor blakket vann passerte fritt ut av tiltaksområdet i en tydelig vannstrøm (se rød pil figur 1.)

**Figur 1:** Siltgardinen i Krovann, fotografert under befaring den 13.11.2025. Rød pil viser hvor vannet passerte forbi gardinen. Bildet er tatt fra utsiden av gardinen.

I henhold til punkt 3.2 i tillatelsen skal siltgardinen festes til bunnen, omslutte hele området og kontrolleres for funksjon. Dette skal sikre at siltgardinen fungerer som et effektivt hinder for partikkelspredning fra arbeidene som foregår på innsiden. Det foregikk ikke utfyllingsarbeid i

Krokvann under befaringen, men siden vannet fremdeles var tydelig blakket, burde siltgardinen vært kontrollert og justert denne dagen.

Det ble opplyst at siltgardinen hadde fungert tilfredsstillende inntil nylig, med et tydelig skille mellom blakket vann på innsiden og klart vann på utsiden. I etterkant av tilsynet fikk vi oversendt rutine for bruk av siltgardin, datert 14.11.2025. Av rutinen fremgår det at det skal sikres god tilslutning mot land slik at det ikke blir glipe mellom land og siltgardin. Vi understreker at det er viktig å opprettholde denne rutinen selv når det ikke foregår utfyllingsarbeider, da vannet fremdeles kan være blakket fra tidligere arbeider.
