Inspeksjonsrapport

2010.142.I.KLIF

Inspeksjon ved NorfraKalk

Deponiet (se bilder i vedlegg 1) ligger på Hylla, ved siden av bedriften Verdalskalk as. Det ble startet 2009 og er definert som en kategori 2 deponi for ordinært avfall. Det er på 3 sider avgrenset av steile bergvegger etter uttak av kalk og fjell. Mot sørøst er bruddet åpent. Bunken ligger på ca kote +45 m.o.h., og høyeste skrent i nordvest er på ca kote +115 m.o.h. Bedriften opplyser at det foreligger:

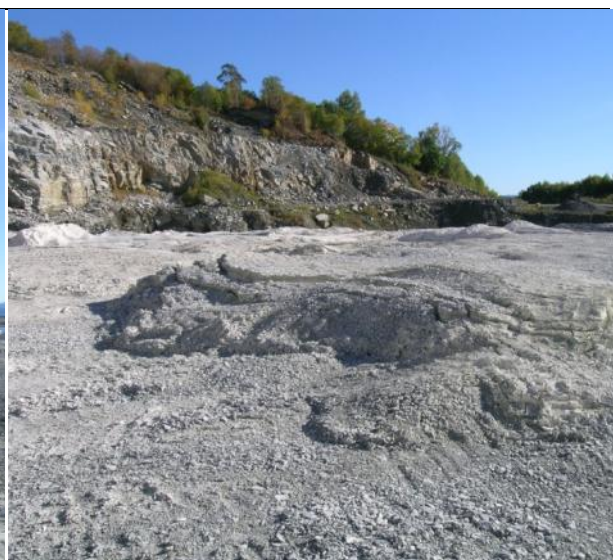
Enkelte områder med hevelser og sprekkdannelse, som viser at det deponerte materialet "lever" (ikke er lesket), se vedlegg, bilde 3 og avvik 1

Bilde 3 Hevelse av lesket filterstøv

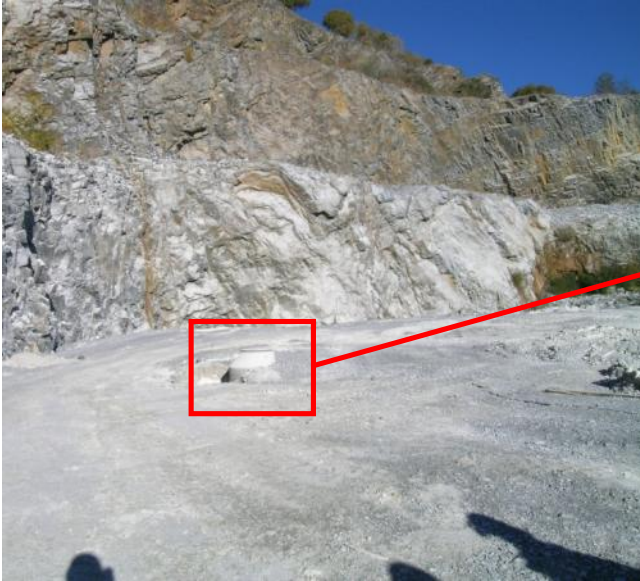
Bunnen i bruddet er naturlig tettet av et lag med knust kalkstein. Deponiet er i tillegg konstruert med bunntetting i form av tilkjørt leirjord. De to områdene med grunnvannsinntrengning er dekket med kunstig membran. Grunnvannet ledes ned i et drenerende lag bak membranet, samles opp i drens-system og oppsamlingskummer og ledes bort i ledninger på bunnen av deponiet, se vedlegg bilde 4-7 .

Bilde 4 Kum "vest" for grunnvann

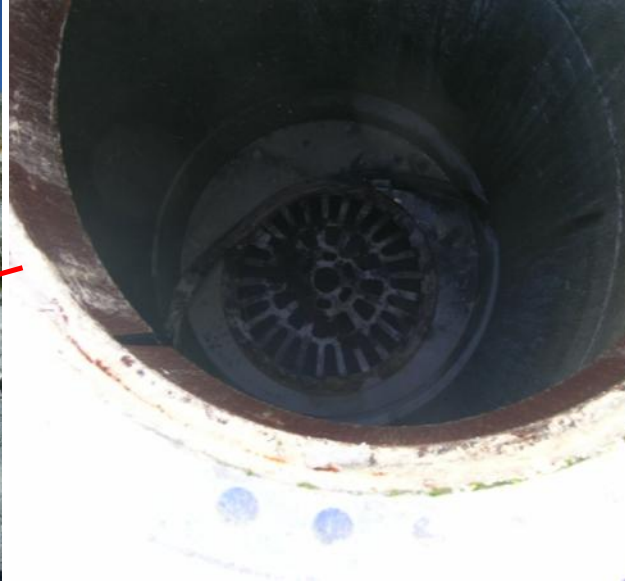
Bilde 5 Kum "vest" for grunnvann

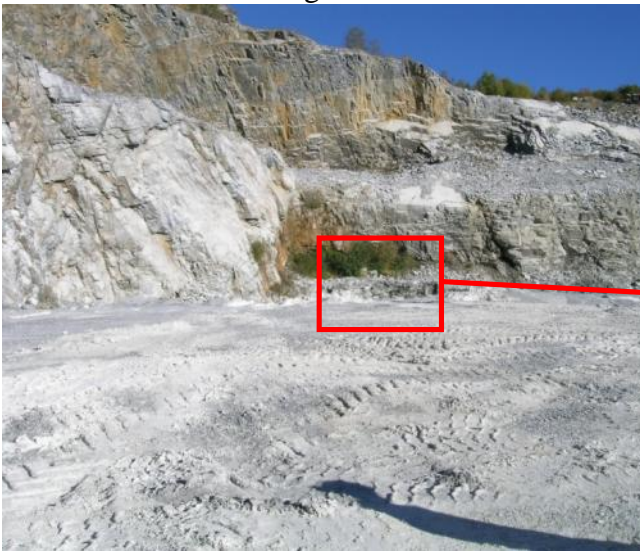
Bilde 6 mot kum "øst" grunnvann

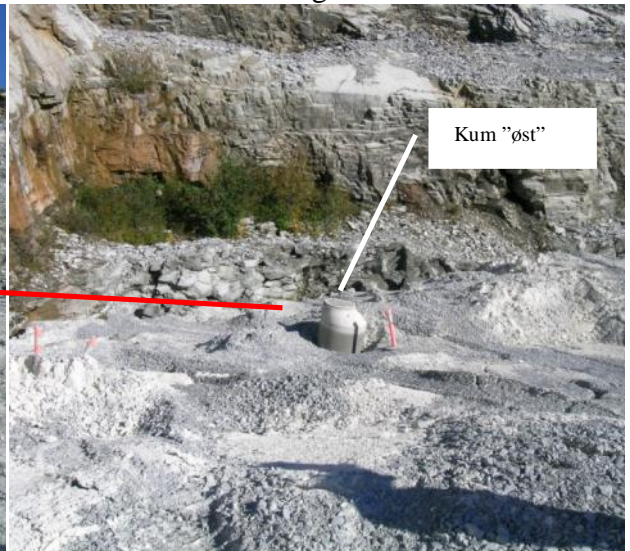
Bilde 7 Kum "øst" grunnvann

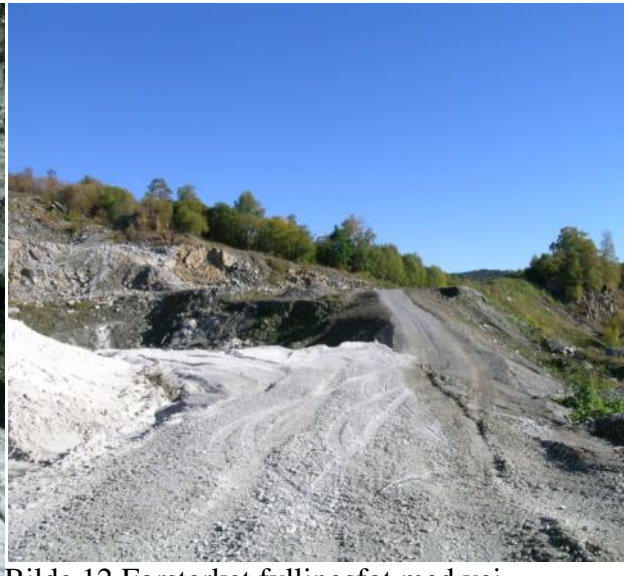
Støttevollen, av leirmasser, i fyllingsfoten er bygd ut og brukes nå også som vei for videre oppfyllingsetapper, se også vedlegg bilde 12 og 13.

Bilde 12 Forsterket fyllingsfot med vei

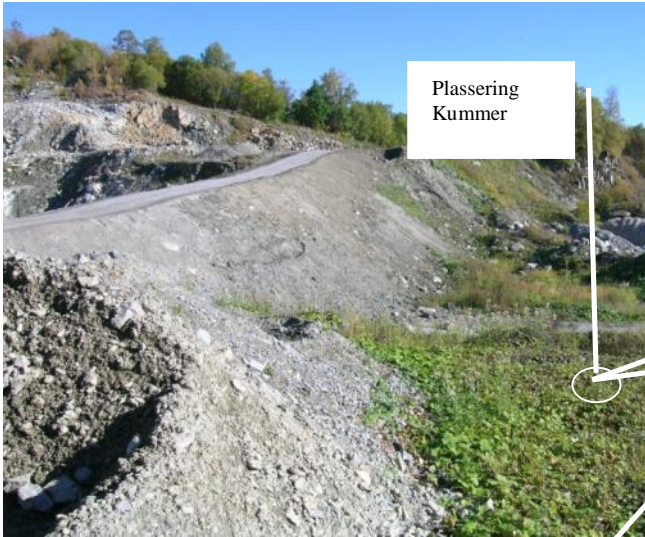
Bilde 13 Forsterket fyllingsfot med vei

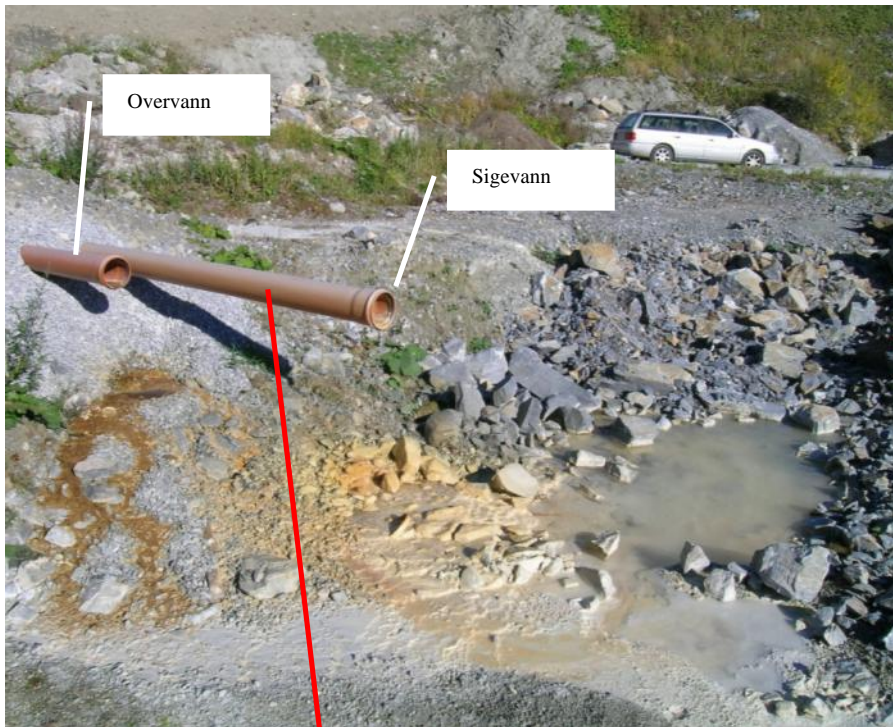
Prøvetaking skjer ved utløp sigevann og overflatevann, se vedlegg, bilde 17-18. Lab på Verdalskalk tar prøvene og sender de ufiltrert til analyse på eksternt lab

Bilde 17 Foreløpig utløp sigevann og overvann og hvor prøver tas for analyse av sigevann

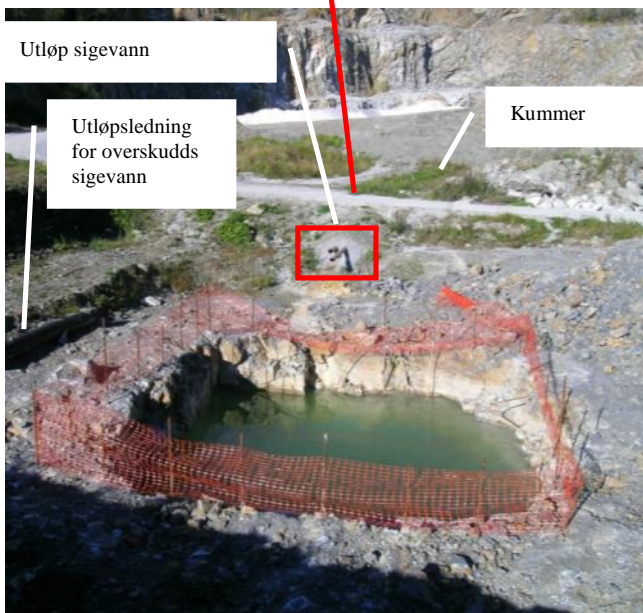
Bassenget har sprekker og det er uklart om oppsamlet vann eventuelt lekker ut.

Sigevannet samles opp i drencsystem og føres til egen sigevannsbasseng/pumpekum, se vedlegg, bilde 18-19, slik at det kan pumpes tilbake og benyttes til støvdemping av filterstøvet som deponeres. Eventuelt overskudd av sigevann planlegges ledet ut i sjø på ca 10 meters dyp, uten rensing, se vedlegg bilde 20-24.

Bilde 18 Sigevannsbasseng

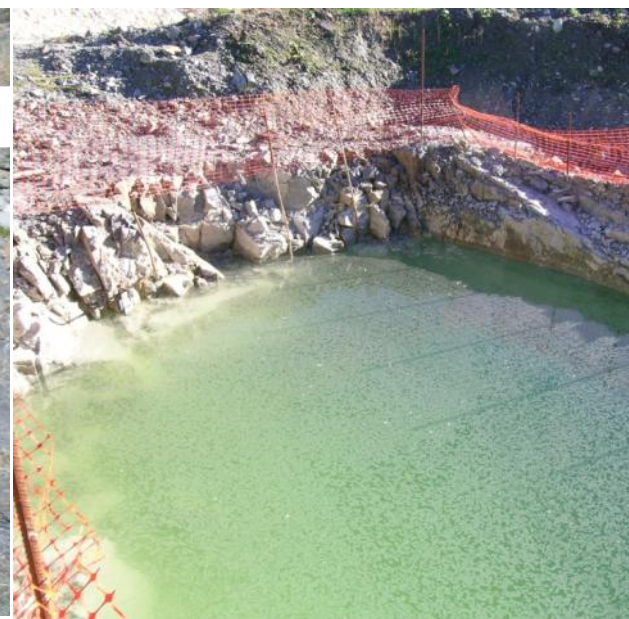
Bilde 19 Sigevannsbasseng

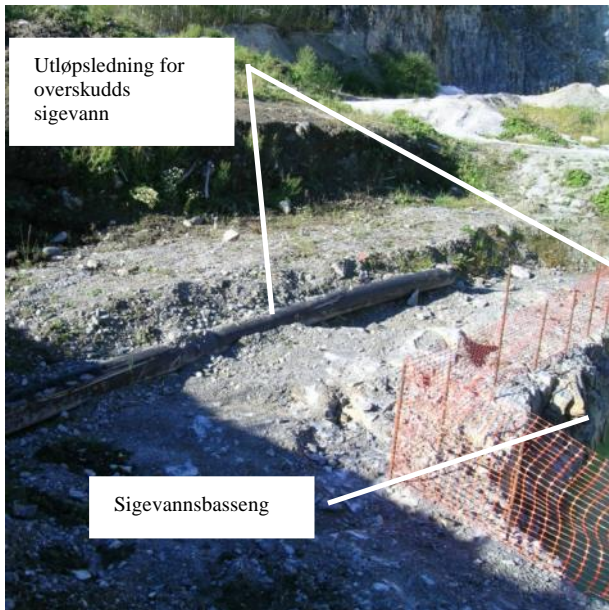
Bilde 20 Utløpsrør fra basseng

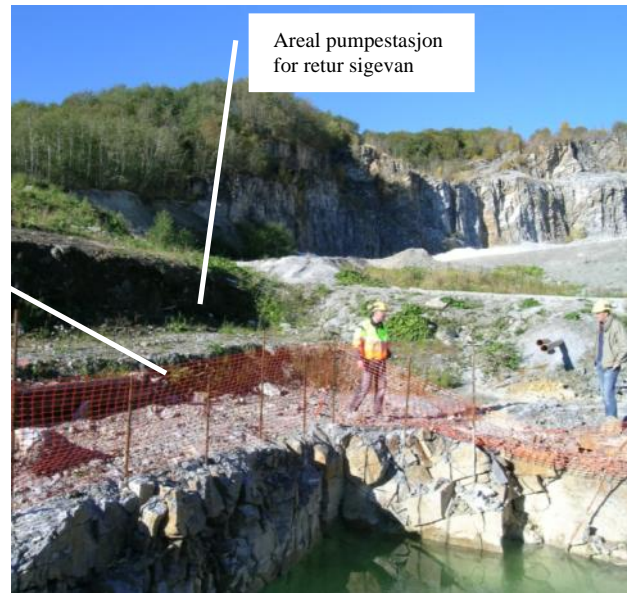
Bilde 21

Det er satt av plass til rensaneanlegg (se vedlegg bilde 21) bilde for sigevannet, og anlegget vil bli etablert dersom videre undersøkelser og analyser viser at det blir behov for rensing av sigevannet.

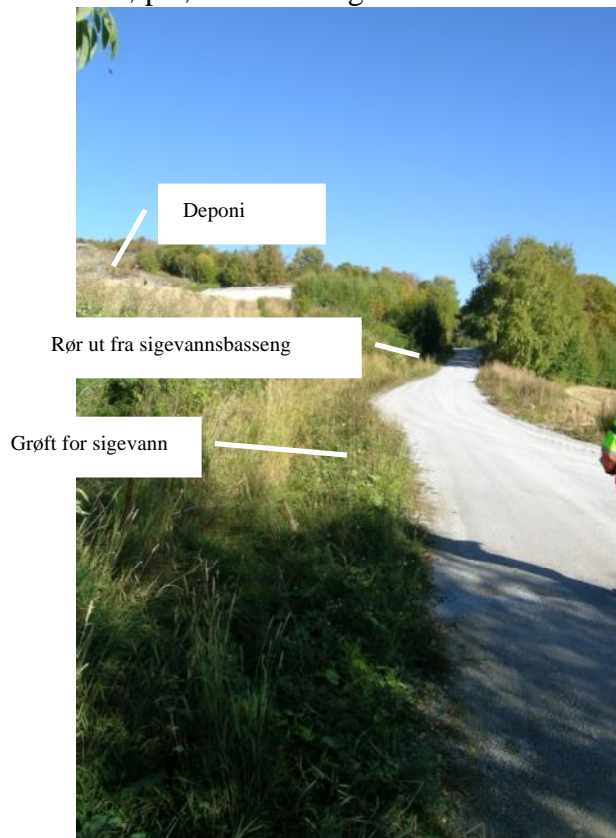
Sigevannsbasseng var ikke tilkoblet utløpsledning til sjø. Planlagt utløpsstrekning langs vei går i grøft, og er ikke lagt i rør, til eksisterende kum som dreneres via en eksisterende 12" ledning til sjø, se vedlegg, bilde 22-24 og anmerkning 1

Bilde 22 Trase for utløp sigevann sett "oppover" mot deponi

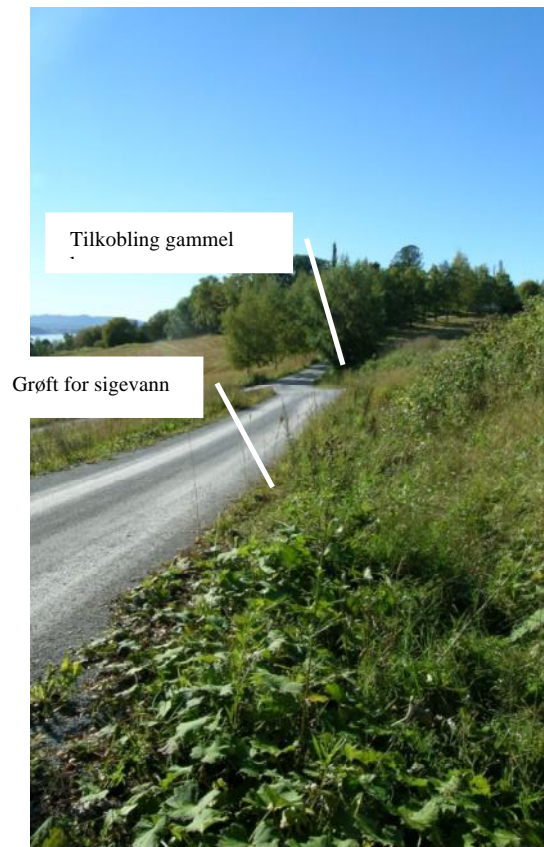
Bilde 23 Trase for utløp sigevann sett "nedover" fra deponi

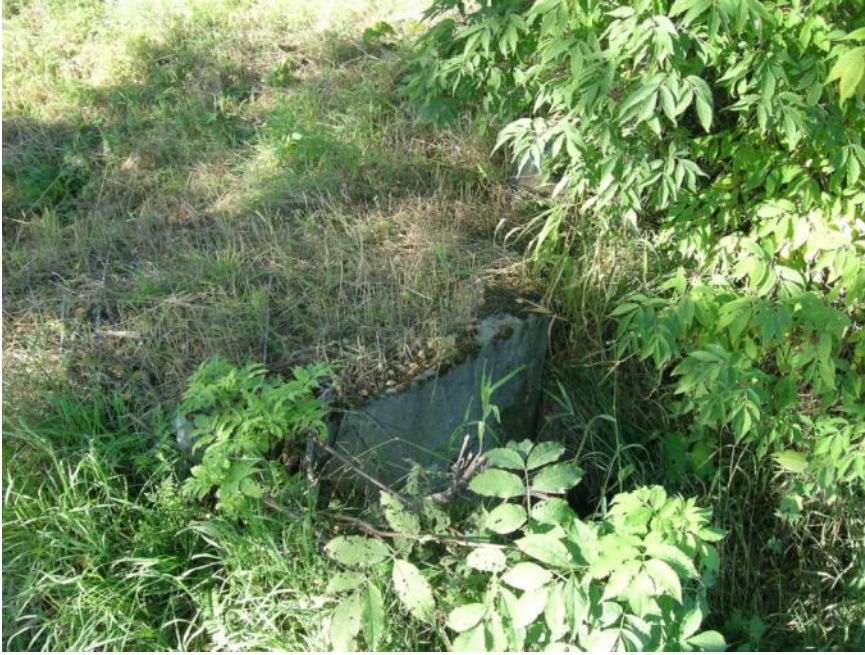
Bilde 24 Eksisterende gammel kum ved vei hvor sigevannet går til 12" ledning til sjø
