Tiltaksrettet overvåking for Hellefoss Paper AS i 2015

Tittel Tiltaksrettet overvåking for Hellefoss Paper AS i 2015.	Løpenr. (for bestilling) 6971-2016	Dato 15. 02. 2016
	Prosjektnr. Undernr. 15217	Sider Pris 39
Forfatter(e) Karl Jan Aanes, Tor Erik Eriksen, Eirin Pettersen	Fagområde Overvåking	Distribusjon Fri
	Geografisk område Østlandet	Utgitt av NIVA

Oppdragsgiver(e) Hellefoss Paper AS	Oppdragsreferanse Arnfinn Kroken
--	-------------------------------------

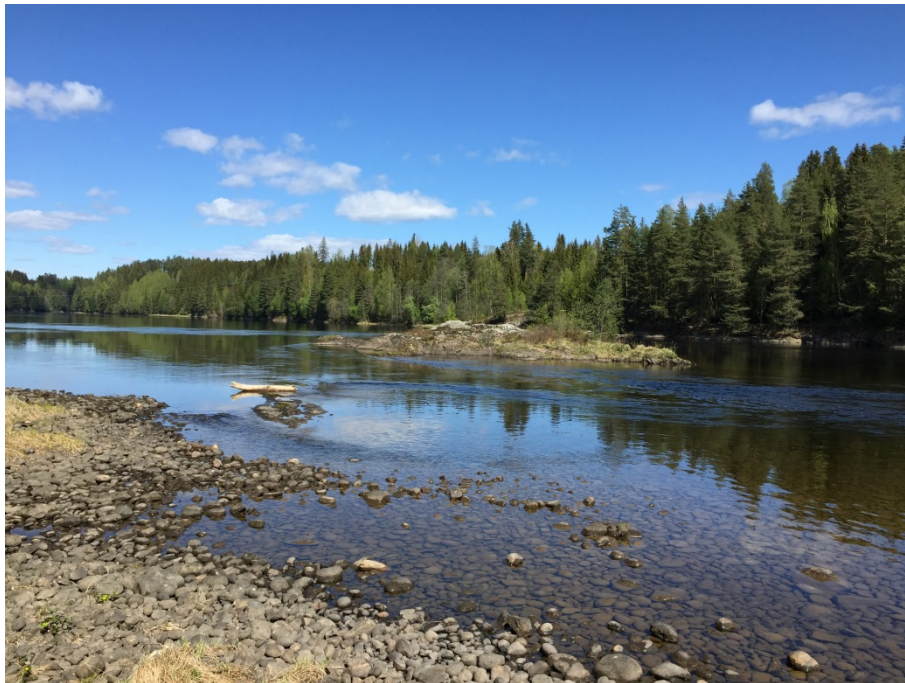
Figur 9. Referanselokaliteten (He1) oppstrøms Hellefossen (Foto K. J. Aanes/NIVA)

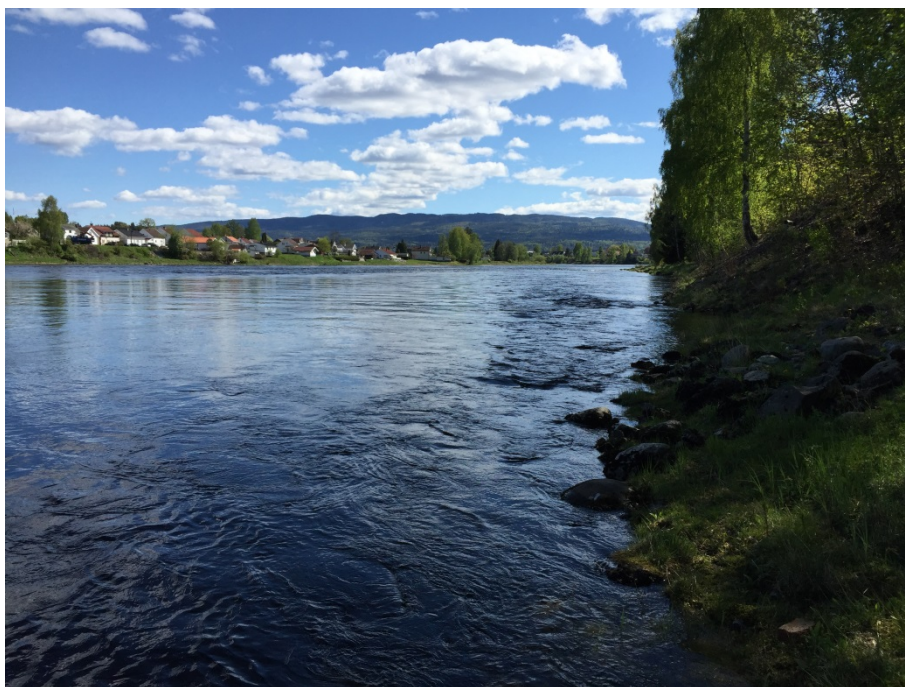
Figur 10. Prøvetakingsstasjon (He2V) på vestsiden nedstrøms Hellefossen (Foto K. J. Aanes/NIVA)
