## Inspeksjonsrapport - Midtstøl transport AS

### Kontrollnummer: 2016.087.I.FMAV

<b>Nav:</b> Midtstøl transport – sorteringsanlegg for næringsavfall	<b>Anleggsnr.:</b> 0906.0054.01
<b>Adresse:</b> Stoaveien 19, 4848 Arendal	
<b>Besøksadresse:</b> Stoaveien 19, 4848 Arendal	
<b>Kommune:</b> Arendal kommune	
<b>Anleggsaktivitet:</b> mottak, mellomlagring og sortering av ikke farlig avfall

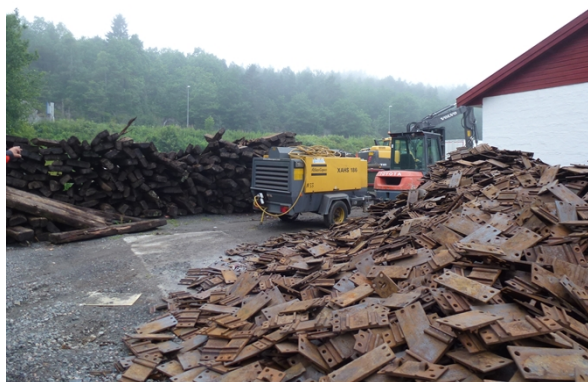
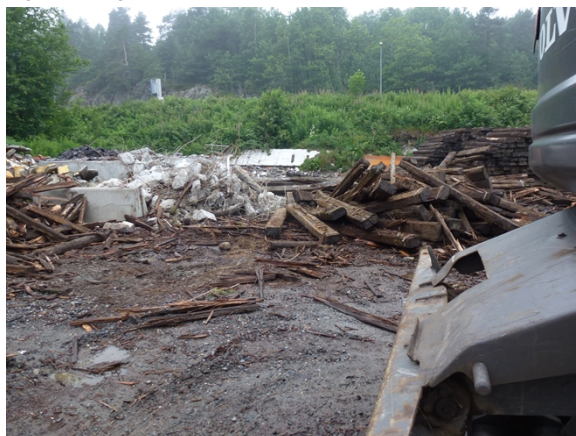
Omtrent om fjerdedel av avfallet var plassert på grus med avrenning til grunnen. De øvrige svillene var plassert på asfaltdekke med avrenning til oljeutskiller og videre til kommunalt nett. Det ble imidlertid observert at ikke alt overflatevann føres til oljeutskiller.

Jernbanesviller på grusdekke (Foto Fylkesmannen i Aust- og Vest-Agder)

I avfallsforskriften stilles det krav om at farlig avfall skal tas hånd om på en forsvarlig måte og at den som oppbevarer, transporterer eller håndterer farlig avfall, skal treffe nødvendige tiltak for å unngå fare for forurensning eller skade på mennesker eller dyr, jf. avfallsforskriften § 11-5. Dette innebærer bl.a. at farlig avfall må oppbevares/mellomlagres på fast dekke med oppsamling av eventuell avrenning samt med beskyttelse mot nedbør.

Kreosot inneholder stoffer som er helse- og miljøskadelige, bl.a. kreftfremkallende stoffer og stoffer som er sterkt irriterende for huden. Videre er noen av stoffene i kreosot sterkt fettløselige og vanskelig nedbrytbare og kan derfor hope seg opp i næringskjeden. Av den grunn anser Fylkesmannen at mellomlagring av farlig avfall, i dette tilfelle kreosotimpregnert trevirke på grusdekke er svært alvorlig og betraktes som uforsvarlig håndtering av farlig avfall.

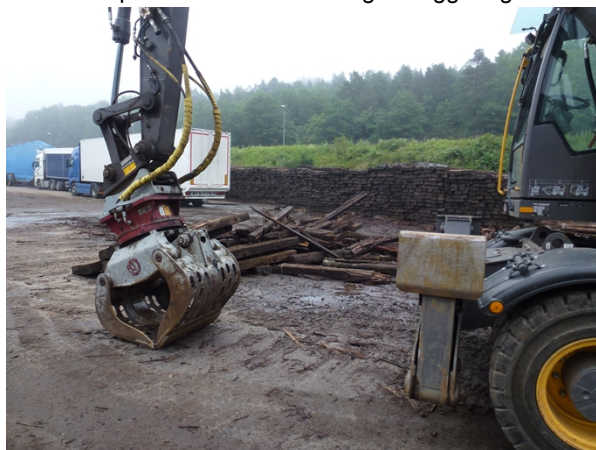
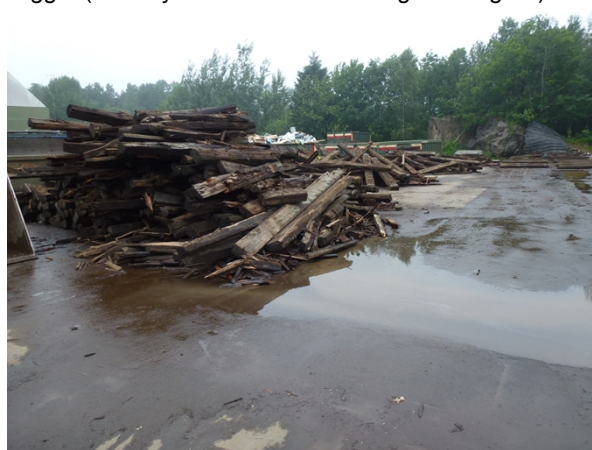
Det ble observert jernbanesviller både i sorteringsanlegget og utenfor anlegget. Aktivitetene har pågått på følgende eiendommer: gnr/bnr 504/19, 504/16, 504/15 og 504/13.

Avfallet er plassert både i sorteringsanlegget og utenfor anlegget (Foto Fylkesmannen i Aust- og Vest-Agder)

forurensningsmyndigheten er ulovlig og forbudt. I denne sammenheng viser vi til avfallsforskriften hvor det fremkommer at mottaksanlegg for farlig avfall alltid må ha en tillatelse etter avfallsforskriften § 11-6, jf. forurensningsloven § 11. Midtstøl transport har ikke tillatelse fra Fylkesmannen til å motta og mellomlagre farlig avfall. Ulovlig mottak av jernbanesviller må derfor opphøre umiddelbart.
