## BILDEMONTERING NES AS - KONTROLLRAPPORT

Bedriftsnr.                      Anleggsnr.                      Kontrollnr.                      Saksnr.                      Rapportdato:  
0236.0007.01                      2011.011.I.FMOA                      2011/13072                      30/06-2011

Kontrolldato	15.06.2011
Virksomhetens representanter	Charley Andersen (daglig leder) Terje Kaspersen
Fylkesmannens kontrollører	Jens Hertzberg Kjersti Aastorp Hirth
Bakgrunn for kontrollen	Biloppsamlingsaksjonen 2011
Tema for kontrollen	Miljøsanering, fare for forurensning til omgivelser og håndtering av farlig avfall.

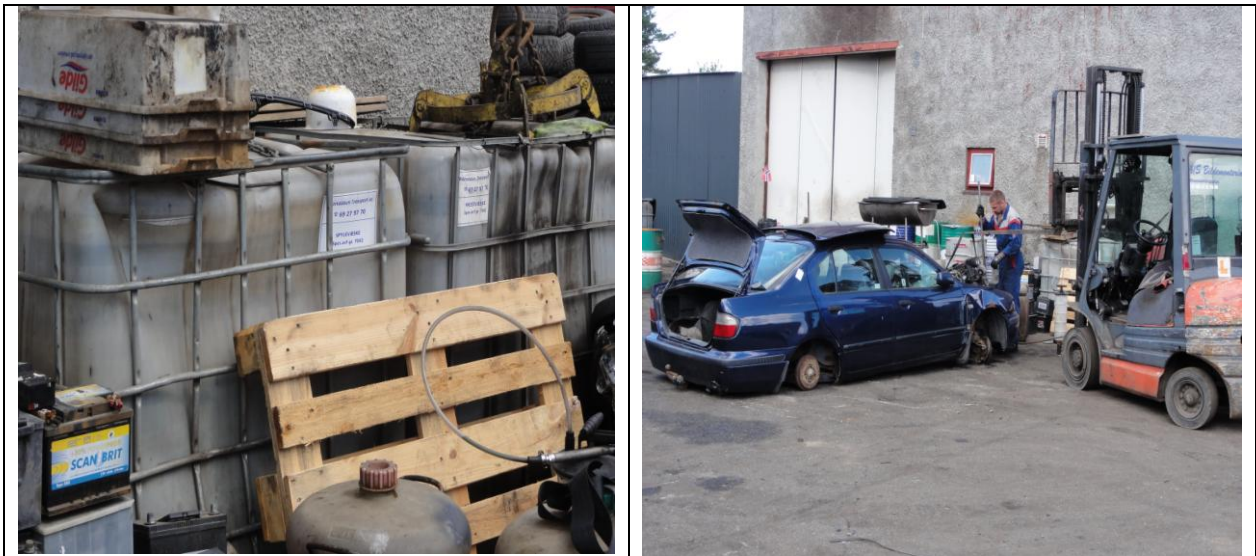
**5B) Mellomlagring av farlig avfall er ikke tilfredsstillende.**

Avfallet er ikke beskyttet mot nedbør, da 200 liters fat og IBC containere står ute bak bygning hvor miljøsaneringen utføres. IBC containere hvor det mellomlagres frostvæske og spylervæske sto litt utsatt til, i forhold til ytre påvirkning som påkjørsel med truck (truck gaffel). Det var ikke noe barriere/oppsamling ved en eventuell lekkasje for å hindre at frost- og kjølevæske renner ut i oljeutskilleren. Bedriften opplyste at det planlegges et overbygg (tak) hvor miljøsaneringen skal utføres og dertil lagring av farlig avfall.

Mellomlagring av farlig avfall og miljøsanering. Foto: Fylkesmannen i Oslo og Akershus.

1. En framdriftsplan for et overbygg sendes Fylkesmannen innen tilbakemeldingsfristen.
2. En risikovurdering for plassering/lekkasje av IBC containere og tiltaksplan sendes Fylkesmannen innen tilbakemeldingsfristen.
