FYLKESMANNEN I OSLO OG AKERSHUS  
Miljøvern avdelingen

## FET BILVERKSTED LAKK & KAROSSERI - KONTROLLRAPPORT

Bedriftsnr.                      Anleggsnr.                      Kontrollnr.                      Saksnr.                      Rapportdato:  
0227.0019.01                      2011.021.I.FMOA                      2011/12911                      30/06-2011

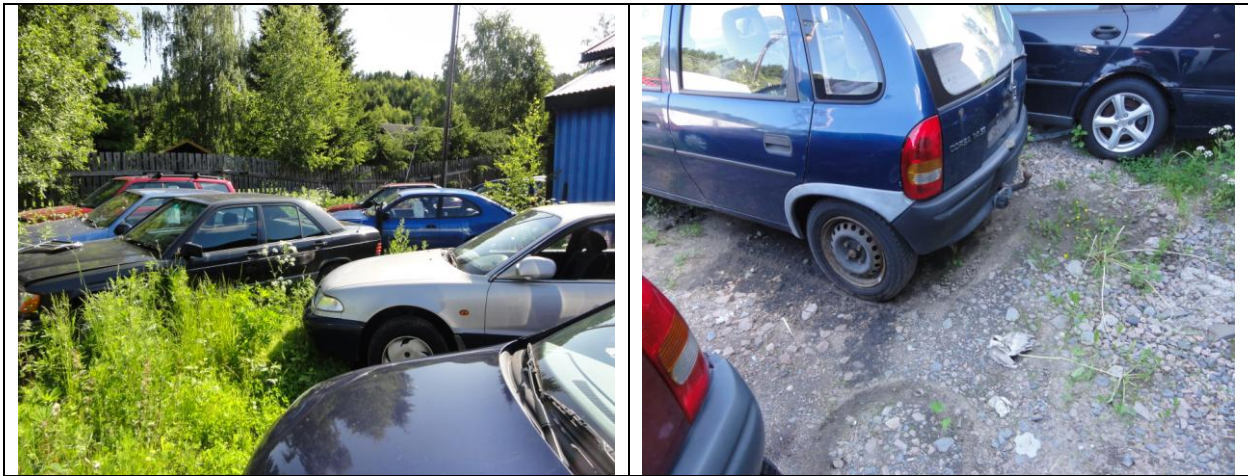
**3A) Fast dekke mangler der virksomheten oppbevarer usanerte kollisjonsskadde forsikringsbiler.**

16 stk kollisjonsskadede forsikringsbiler ble lagret på område uten fast dekke. De var ikke miljøsanert og oppbevares opptil 4-5 måneder. Det ble observert en oljelekkasje på området, men det er noe usikkert om denne lekkasjen kom fra en av forsikringsbilene.

Oppbevaring av forsikringsbiler og oljesøl på grus. Foto: Fylkesmannen i Oslo og Akershus

Forsikringsbilene må flyttes og oppbevares på fast dekke, da de ikke er miljøsanert og utgjør dermed en fare for forurensning til omgivelsene. Dokumentasjon sendes fylkesmannen innen 01.09.2011.

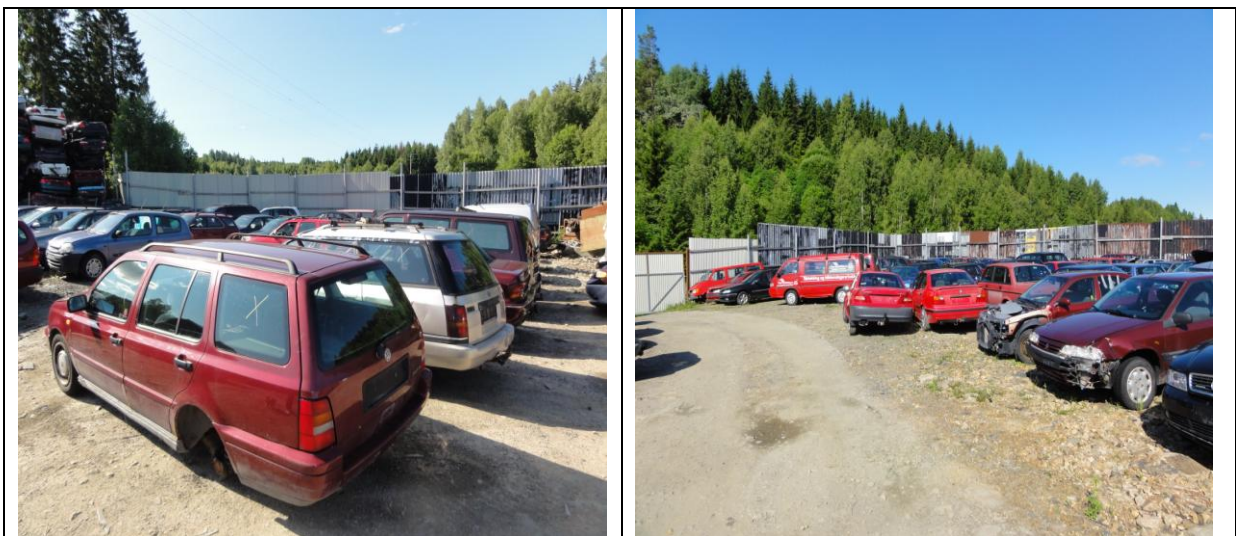
**7B) Ikke alle virksomhetens aktiviteter er risikovurdert.**

Bedriften benytter programvare fra Argus og opplyste at de har gjennomført en miljørisikovurdering. Bedriften må påse at alle aktiviteter blir risikovurdert og gjøre en risikovurdering av faren for lekkasje og dermed forurensning til omgivelser mht. lagring av miljøsanerte biler på grusdekke. Miljøsanerte biler lagres på grusdekke og benyttes for delesalg. Bedriften har ikke selvplukk, men brukte deler registreres og legges ut på nettsidene. I risikovurderingen må alle enheter inngå som tappes under saneringen dvs. drivstoff tank, motor, girkasse, servostyring og radiator. Disse enhetene er aktuelle lekkasjepunkter og en forsegling av disse enhetene med propper/plugger må vurderes. En handlingsplan med tiltak må settes opp, basert på risikovurderingen. Bedriften må dokumentere med denne risikoanalysen og ulike tiltak, at det ikke er fare for forurensning til omgivelsene. Man har plikt til å hindre forurensning av omgivelsene, og bilvrak og bildeler med risiko for væskelekkasje skal lagres på fast dekke.

Oppbevaring av miljøsanerte biler for delesalg. Foto: Fylkesmannen i Oslo og Akershus.

En risikovurdering for lagring av miljøsanerte biler på grusdekke og handlingsplan med tiltak for å redusere risiko oversendes Fylkesmannen innen 01.10.2011.
