## **Inspeksjon: Inspeksjon ved Norsk Stein AS Kontrollnummer: 2016.031.I.FMRO**

Denne rapporten omhandler resultatet fra inspeksjon ved Norsk Stein AS den 25.10.2016. Rapporten er å anse som endelig dersom vi ikke får tilbakemelding om faktiske feil innen to uker etter at rapporten er mottatt.

<b>Navn:</b> Norsk Stein AS avd. Suldal	<b>Anleggsnr.:</b> 1134.0004.01
<b>Organisasjonsnr.:</b> 872 092 242	<b>Eies av:</b> 958 990 022
<b>Kommune:</b> Suldal	<b>Sist kontrollert:</b> 14.9.2012
<b>Anleggsaktivitet:</b> Pukkverk	<b>Risikoklasse:</b> 3
<b>Tillatelse gitt:</b> 25.10.2012	<b>Sist endret:</b>
<b>Postadresse:</b> Jelsavegen 512, 4234 Jelsa	
<b>Besøksadresse:</b> Jelsavegen 512, 4234 Jelsa	
<b>E-postadresse:</b> post@norsk-stein.no

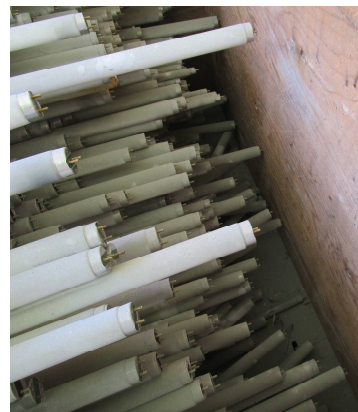
Bilde 1: Mellomlager lysstoffrør.

Virksomheten mellomlager lysstoffrør på en måte som fører til brekkasje.

Norsk Stein AS har skiftet ut en stor mengde lysstoffrør som ledd i energiøkonomisering ved anlegget. Lysstoffrørene ble mellomlagret liggende i en stor kasse (bilde 1). Flere av lysstoffrørene i bunnen av kassen samt ett på toppen av denne var knust. Lysstoffrør inneholder mindre mengder kvikksølv, som ved knusing av rørene frigjøres og vil forurense ytre miljø.

Norsk Stein AS plikter snarest å rette opp de avvik som er beskrevet i denne rapporten, jf. forurensningsloven § 49. For at Fylkesmannen skal kunne avslutte saken, må Norsk Stein AS innen 31.12.2016 sende en skriftlig redegjørelse som viser hvordan avvik er rettet.

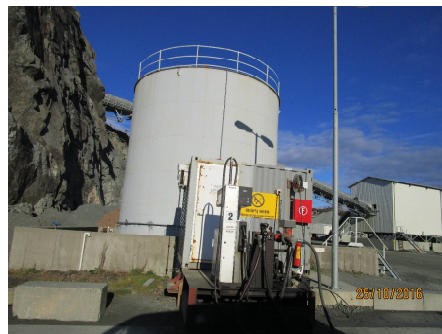
Bilde 2: Dieseltank med sikringsbasseng.

Sikringsbassenget rund dieseltank rommer ikke hele tankens lagerkapasitet.

Tanken er sikret med sikringsbasseng med en kapasitet på ca. 1/3 av tankens teoretiske kapasitet, og etablert i henhold til tidligere regelverk.

I henhold til forurensningsforskriften § 18-6 punkt c) *Barrierer* skal enkeltstående tanker ha et effektivt oppsamlingsarrangement som minst rommer tankens volum. For eksisterende tanker skal et slikt system være etablert innen 1.1.2019, jf. § 18-11 *Overgangsregler*.

Norsk Stein AS må innen ovennevnte frist etterleve kravet om tilstrekkelige barrierer rundt dieseltanken.

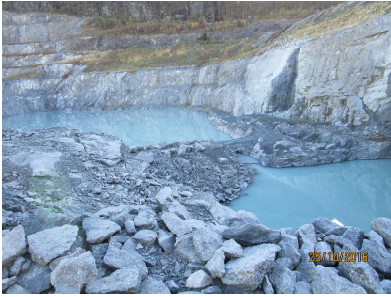
Bilde 3: Sedimenteringsbasseng.

Nytt sedimenteringsbasseng ble etablert i 2014. Bilde 3 og 4 viser overløp fra sedimenteringsbassenget til utløpsbasseng og pumpestasjon til utløpsledning. Vannet ledes til samleikum (bilde 5) hvor prøvetaking gjøres manuelt og sendes Hardanger miljøseniter for analyse av suspendert stoff. Det hadde ikke vært overskridelser av grensene i tillatelsen i 2015.

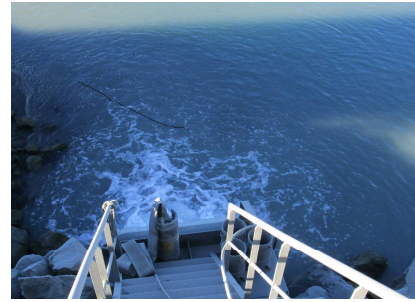
Bilde 5: Samlekum utløpsledning

Fra samleikumen ledes vannet via 3 ledninger til sjø innenfor siltgardin. På inspeksjonsdagen gikk vannet fra samleikumen i overløp. Det ble opplyst at rørene ved et uhell var blitt tilstoppet av steiner for ca. 3 uker siden. Steinene hadde ikke latt seg suge opp, og rørene må derfor skiftes.

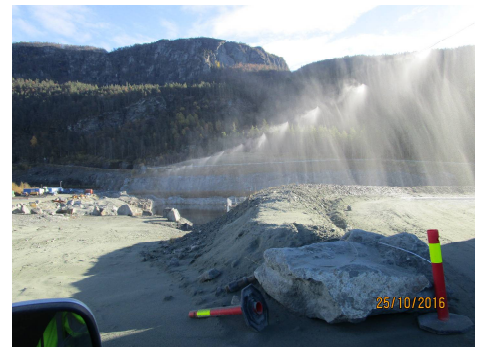
Bilde 6: Støvdempende vannvegg.

For ytterligere å begrense støvflukt i retning Berakvam har Norsk Stein AS etablert en vegg av vanntåke (bilde 6).

Etter Fylkesmannens vurdering har virksomheten gjennomført gode tiltak for å begrense støvflukten. Vi forutsetter at Norsk Stein AS i sine driftsmøter og ved årlig gjennomgang av internkontrollen iverksetter tiltak dersom nye forhøyde analyseresultater tilsier dette.
