Tilsynsrapport - Lillesand bilopphogging DA

Rapportnummer: 2016.015.I.FMAV

Fylkesmannen i Aust- og Vest-Agder kontrollerte Lillesand bilopphogging DA den 11.10.2016. To representanter fra Miljødirektoratet var tilstede på tilsynet. Hensikten med tilsynet var å kontrollere om virksomheten overholdt gjeldende krav fastsatt i, eller i medhold av forurensningsloven. Dette var en oppfølging etter at det ble påvist alvorlige avvik ved tilsyn gjennomført av Fylkesmannen i Aust-Agder i 2015.

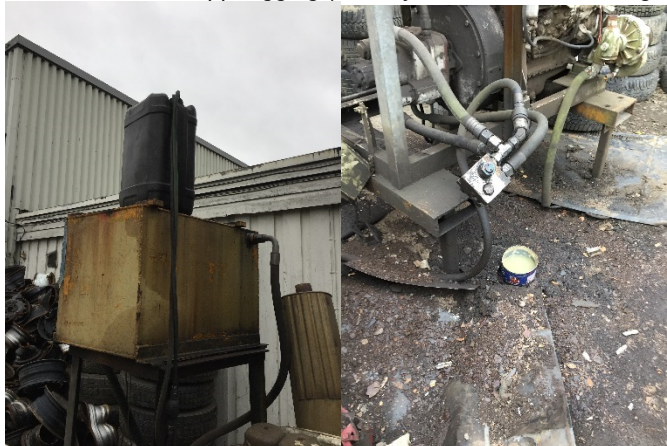
Virksomheten hadde en egenkonstruert presse for å fjerne dekk fra felg. Denne var plassert på utsiden av betongplata. Pressa var drevet av en dieseldrevet motor. Drivstoffbeholderen i form av en åpen plastkanna var plassert oppå motoren (se foto), og det var utvilsomt fare for at kanna kunne falle ned og innholdet renne ut i grunnen. Det lakk olje fra motoren, og det var tydelige oljeflekker på grunnen rundt pressa.

Egenkonstruert dekkpresse ved Lillesand bilopphogging (foto: Fylkesmannen i Aust- og Vest-Agder, 11.10.2016)

Det er ikke akseptabelt at aktiviteter/utstyr som kan medføre fare for forurensning gjennomføres/plasseres utenfor tett dekke. Avviket anses som alvorlig.

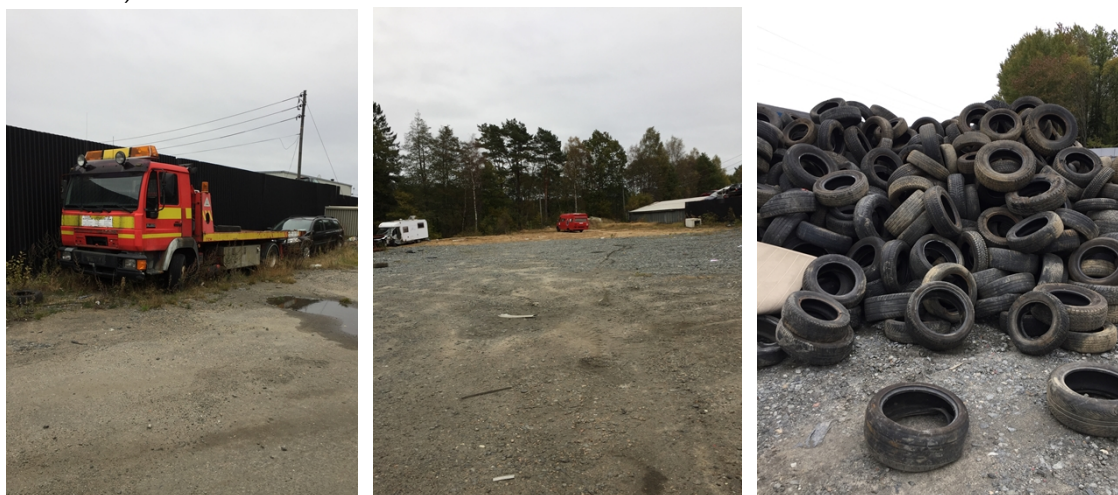
Lillesand bilopphogging benyttet tidligere naboeiendommen med gnr/bnr 30/125 for salg av biler og lagring av bilvrak (både miljøsanerte og ikke-miljøsanerte). Dette var i strid med utslippstillatelsen. Disse aktivitetene var nå betydelig redusert, men fremdeles ble det lagret noen få biler på stedet, og det var lagret store mengder kasserte dekk på eiendommen. Det sto i tillegg noen få bilvrak utenfor inngjerdingen.

Lagring av biler, bilvrak og dekk på og utenfor naboeiendommen (foto: Fylkesmannen i Aust- og Vest-Agder, 11.10.2015)

Tillatelsen av 3.2.2010 gjelder for eiendommene gnr/bnr 30/50 og 30/56 i Lillesand kommune. Lillesand bilopphogging har ikke tillatelse til mottak og oppbevaring av bilvrak eller annet avfall på naboeiendommen (gnr/bnr 30/125) eller utenfor gjerdet til biloppsamlingsplassen. I og med at avviket ikke er fullstendig rettet opp etter siste tilsyn anses det som alvorlig.

Fylkesmannen anser at de aktivitetene som har funnet sted på eiendommen kan ha medført fare for forurensning. Det ble også observert en del oljeflekker i grusen. Vi gjør oppmerksom på at eiendommen vil bli registrert i Grunnforurensningsdatabasen (www.miljodirektoratet.no/grunn). Fylkesmannen vil sende ut et eget brev om dette når registreringen i databasen er gjennomført.
