Inspeksjon ved BioMar AS Karmøy

Dato for inspeksjonen: 23.2.2012
Rapportnummer: 2012.005.I.FMRO
Saksnr.: 2012/943

Resultater fra inspeksjonen

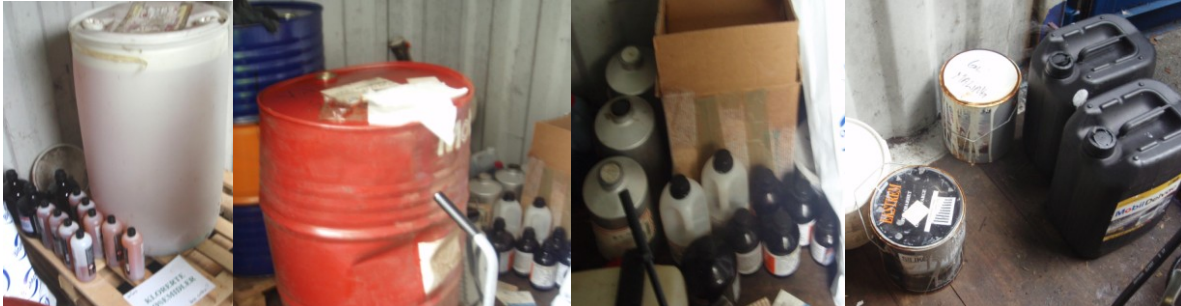
BioMar mellomlagrer farlig avfall i en låst container. Containeren har forhøyet kant i åpningen for å hindre at eventuelt kjemikaliesøl kan renne ut. Innvendige vegger i containeren er merket med skilt som viser hvor de ulike fraksjoner av farlig avfall skal lagres, men de enkelte fat, flasker eller annen emballasje med farlig avfall er utilstrekkelig eller ikke merket, jf. bilder fra mellomlageret. I tillegg ble det oppbevart et umerket blått plastfat med innhold på uteområdet ved biofilteret, nær mellomlageret for farlig avfall. Det ble under kontrollen ikke avklart hva dette inneholdt.

Bilder fra container for mellomlagring av farlig avfall. Emballasjen er mangelfullt eller ikke merket.

I virksomhetens mellomlager ble klorerte løsemidler lagret på et plastfat plassert på palle, jf venstre bilde ovenfor. Selve fatet var ikke merket, men det lå en løs merkelapp ved siden av fatet. Fatet var tilnærmet fullt, og overskytende mengde var deretter lagret i en rekke 1-litersflasker på samme palle.

Løsemidler uten klor var lagret på gulvet til venstre for pallen i en rekke laboratorieflasker. Disse hadde stort sett originaletiketter, men oftest påskrevet ”avfall” med tusj.

Avviket lukkes ved at BioMar AS oversender prosedyre for håndtering av farlig avfall som er dekkende for virksomhetens plikter etter avfallsforskriften kapittel 11.

I tillegg ber vi BioMar oversende kopi av deklarasjonsskjemaer som viser at virksomheten nå har levert sin beholdning av organiske løsemidler.

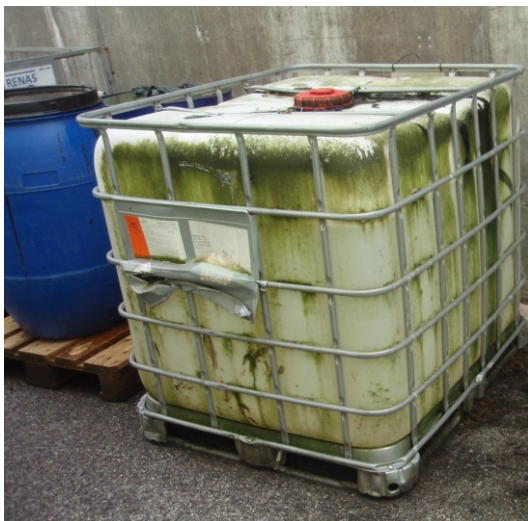
Lagring av giftig kjemikalium

BioMar oppbevarer det antibakterielle kjemikaliet Termin-8® i 2 IBC-containerer på avlåst område ved biofilteret. Etiketten på den ene containeren var avbleket, mens det ikke var leselig merking på den andre containeren. Kjemikaliet var merket med symbolet for "giftig", men det var ellers ingen opplysninger om forholdsregler ved håndtering oppslått på stedet.

Det ble opplyst at stoffet var lite i bruk. Fylkesmannen vil påpeke at dette forsterker behovet for at det sammen med kjemikaliet finnes tilgjengelig instruks for håndtering samt et HMS-datablad med norsk tekst.
