Fylkesmannen  
i Oslo og Akershus

Dato: 11.05.2017

## Stena Recycling AS filial Ausenfjellet - Kontrollrapport

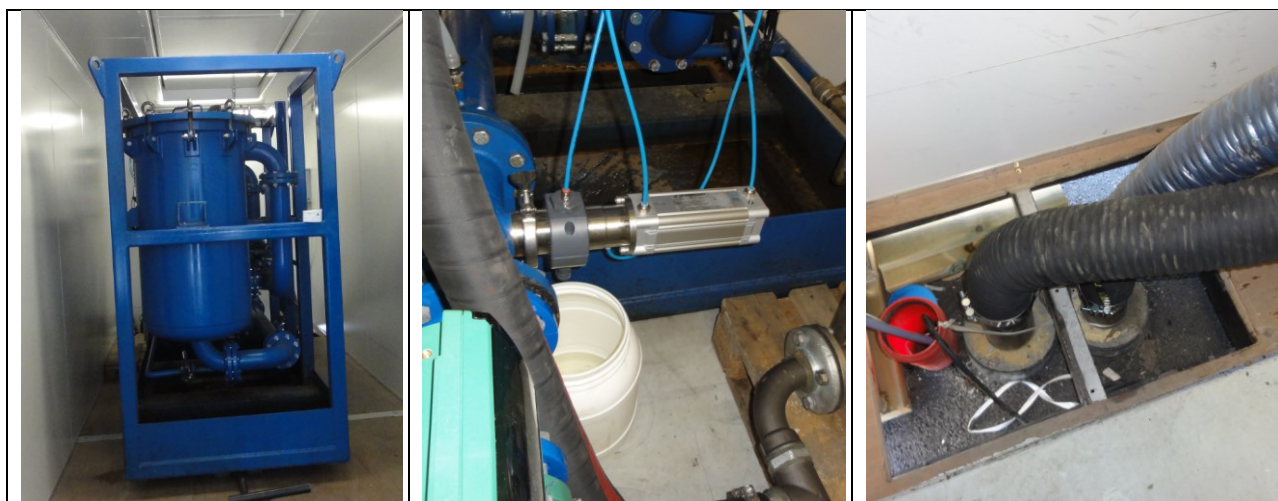
Renseanlegg er montert og satt i drift. Virksomheten opplyser at alt overvann, unntatt rent takvann fra anlegget, ledes til synkekum og pumpes videre til renseanlegget. Etter rensing føres vannet til en fordrøyingskum før vannet slippes i grunnen under anlegget og infiltreres i bakken. Automatisk prøvetaker var montert. Renseanlegget består av posefilter (50 µm) som fjerner partikler, før videre fjerning av oljefilm og rensing av tungmetaller og kvikksølv. Leverandør har foreløpig gitt en dag med opplæring. Det opplyses om under befaringen at det er driftsansvarlig hos Stena Recycling AS som skal gjøre vedlikeholdsoppgaver på renseanlegget.

*Renseanlegg. Foto: Fylkesmannen i Oslo og Akershus.*

- Virksomheten mangler et måleprogram for utslipp til vann fra renseanlegget.
- Virksomheten mangler skriftlig prosedyrer for prøvetaking.
- Virksomheten mangler skriftlige prosedyrer for drift og vedlikehold av renseanlegget.

1. Følgende oversendes Fylkesmannen **innen 15.juni**, jf. varsel i oversendelsesbrev:
  - måleprogram for utslipp til vann fra renseanlegg
  - prosedyre for prøvetaking

- prosedyrer for drift, vedlikehold og overvåking av renseanlegget
  - flytskjema over renseanlegget med alle rensetrinn
  - kompetanseplan for personell i forhold til drift og vedlikehold av renseanlegg
  - kompetanseplan for personell i forhold til prøvetaking og vurdering av måleresultater
  - overvåkingsprogram for resipient
2. Følgende oversendes Fylkesmannen **månedlig ut 2017 (første innsending innen 7.juni)**:
- Månedlige analyseresultater fra renseanlegget med kommentarer og vurderinger
  - Volum av overvann som er renset og sluppet ut

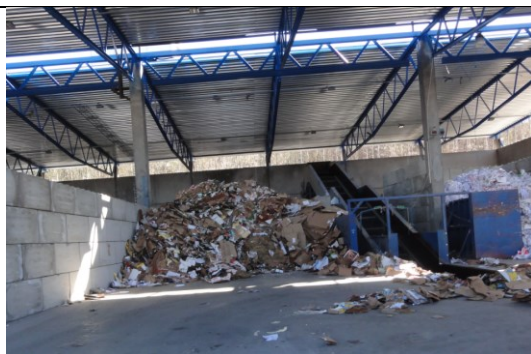
Etter brannen i fjor er papirhallen pusset opp med nytt tak og skillevegger av betongklosser. Takvann fra hallen ledes ned i grunnen. Løst papp og papir losses og presses i hallen, og pressede baller mellomlagres i konteinere i påvente av bortkjøring. Restavfall losses i hall hvor det er mottakskontroll og sortering. Tak over sanert EE-avfall (sanert kretskort B-C) var ikke helt ferdig under kontrollen. Det samme gjaldt for noen binger som det også skal bygges tak over som klimavern.

Papp og papir i hall med nytt tak

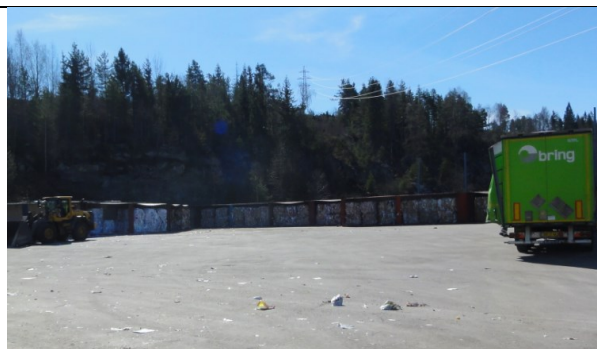
Lagring av presset papp/papir i konteinere

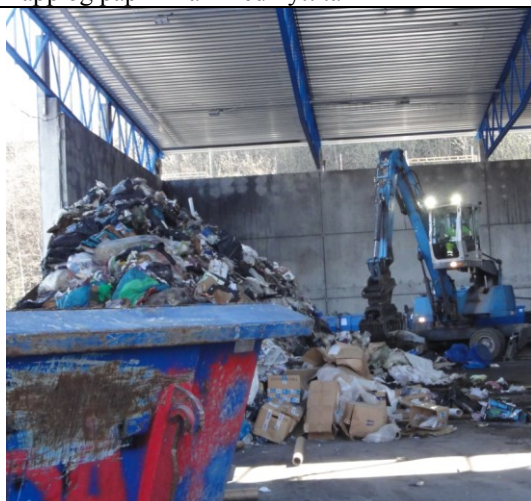
Restavfall i hall med nytt tak

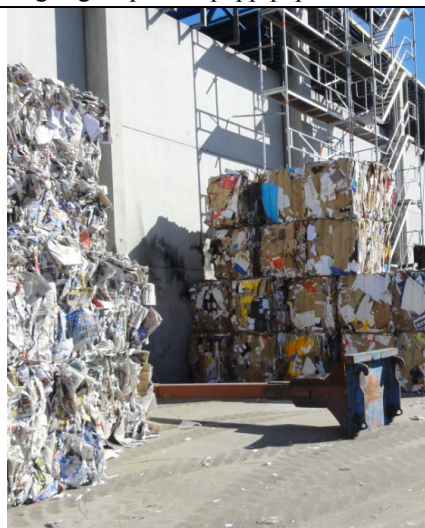
Presset papp/papir fra hall før lagring i konteiner

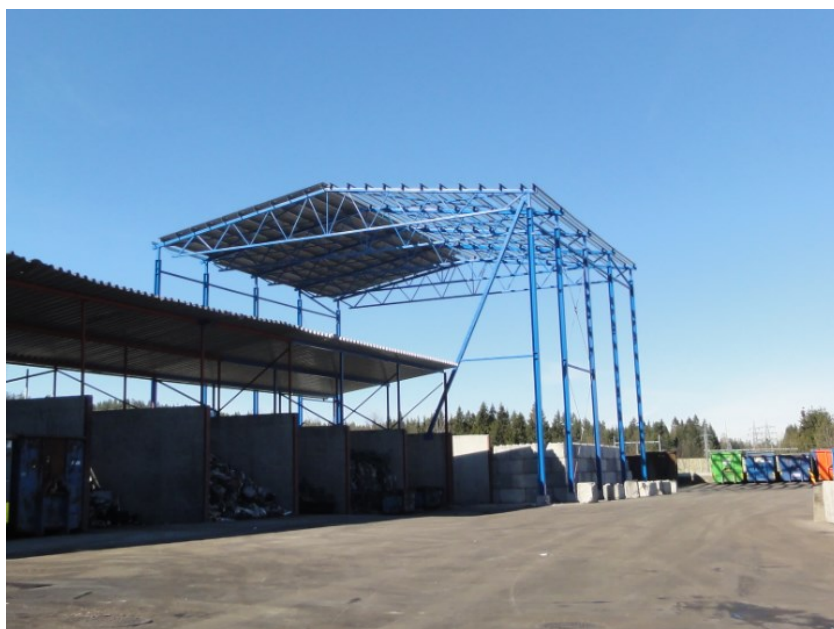
*Nytt tak som overbygg av binger med sanert EE-avfall. Foto: Fylkesmannen i Oslo og Akershus*

Foto/bilder av tak som manglet under befaringen sendes Fylkesmannen så snart som mulig eller senest 15. juni 2017.
