## **Inspeksjon ved Norsk Stein AS**

Dato for inspeksjonen: 14.9.2012  
Rapportnummer: 2012/022.I.FMRO  
Saksnr.: 2012/8284

<b>Navn:</b> Norsk Stein AS avd. Suldal	<b>Anleggsaktivitet:</b> Pukkverk
<b>Besøksadresse:</b> Berakvam	
<b>Postadresse:</b> 4234 Jelsa	<b>Risikoklasse:</b>
<b>Kommune:</b> Suldal	<b>Tillatelse gitt:</b> Forskriftsregulert
<b>Sist kontrollert:</b> 31.3.2011	<b>Tillatelse sist oppdatert:</b>

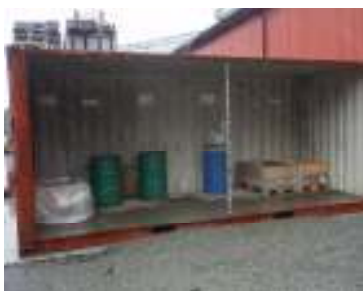
1: Overbygd merket mellomlager.

Norsk Stein AS har etablert et overbygd mellomlager for farlig avfall utenfor virksomhetens verksted (bilde 1).

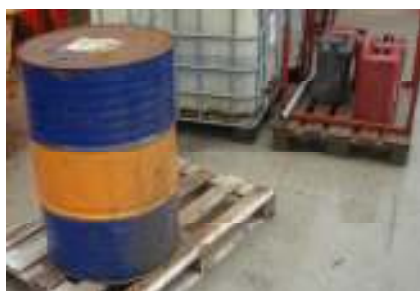
2: Umerket tønne og kanner.

Ved befaringen fant Fylkesmannen fire delvis fylte umerkede 20-literskanner samt en umerket tønne med innhold plassert utenfor mellomlageret (bilde 2). Innholdet i disse ble ikke avklart under kontrollen.

I følge virksomhetens rutiner skal det gjennomføres daglige loggførte inspeksjoner for å sikre at emballasjen er korrekt merket og plassert innenfor oppmerkede felt. Fylkesmannen vurderer dette som et egnet tiltak for å sikre at farlig avfall er forsvarlig lagret, men virksomheten fulgte ikke opp sin egen rutine.

- oversende bilder av mellomlager og emballasje som viser tydelig merking av de enkelte fraksjoner farlig avfall, inkludert avfallstoffnummer og EAL-kode.
- kopi av deklarasjonsskjema for innlevert farlig avfall som har vært lagret lengre enn 1 år.
- en oppdatert oversikt over alle typer farlig avfall som oppstår ved Norsk Stein AS

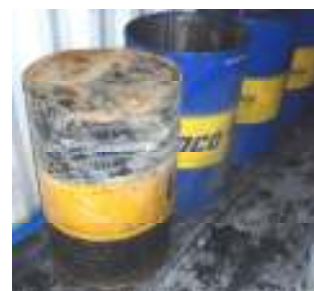
3: Umerkede tønner i container for farlig avfall i bruddområdet.

Farlig avfall fra bruddområdet ble i motsetning til ved forrige kontroll nå lagret i en lukket container, og håndteres og deklarerer av underentreprenør (Natlands Graveservice AS). Norsk Stein AS har likevel ansvar for å følge opp at virksomhetens underentreprenører ikke håndterer farlig avfall på en måte som medfører fare for forurensning. Verken innvendig vegg i containeren eller de enkelte oppbevaringsenhetene for farlig avfall var merket (bilde 3).

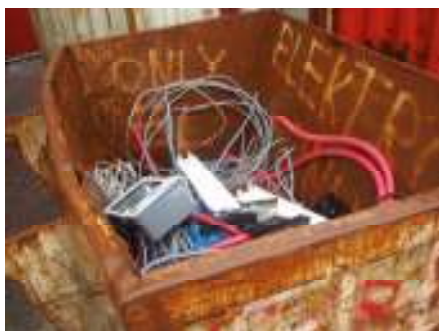
Stålcontainer og IBC-container for EE-avfall var ikke sikret mot nedbør. IBC-containeren var delvis oppfylt med regnvann. I henhold til avfallsforskriften § 1-7 skal kommunen sørge for at det eksisterer et tilstrekkelig tilbud for mottak av EE-avfall, også fra virksomheter. Videre heter det i § 1-8. Plikt til å sørge for sortering, oppbevaring og videresending av EE-avfall:

Selv om forskriften her er rettet til kommunen og ikke direkte til avfallsprodusenten, vil oppbevaring som vist på bildene nedenfor gjøre det vanskelig for mottaker å følge opp intensjonen i forskriften.

4: EE-avfall lagret ubeskyttet mot nedbør.

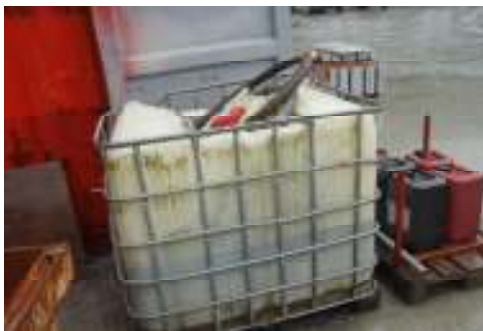
5: IBC-container med kabler delvis fylt med vann.

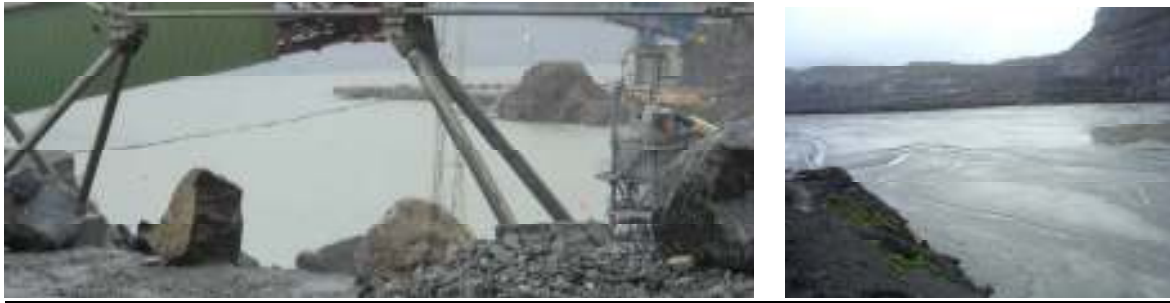
Utslipp av prosessvann og overflatevann skjer via 2 utslippsledninger på hver side av bukt avsatt til utfylling av masse (bilde 6). Utslipet skjer i dag i overflaten, men er planlagt nedsenket til ca. 10 m dyp. All deponering av 0/2 mm fraksjon foregår i dag på land, men virksomheten har søkt om å kunne benytte deler av denne massen til utfylling i sjø. Virksomheten har påbegynt arbeidet med å lage en rampe for dumping av masse fra land, vist

til høyre i bildet. All silt (< 0,06 mm) blir deponert i sedimenteringsbasseng (bilde 7) som nærmet seg oppfylling. Nytt sedimenteringsbasseng vil bli tatt i bruk i 2013.

6: Utfyllingsområde m/silskjørt og påbegynt rampe for utfylling i sjø. 7: Sedimenteringsbasseng per 2012.
