FYLKESMANNEN I OSLO OG AKERSHUS  
Miljøvern avdelingen

**STENA RECYCLING AS, AVDELING FROGNER -  
KONTROLLRAPPORT**

Bedriftsnr.                      Anleggsnr.                      Kontrollnr.                      Saksnr.                      Rapportdato:  
0226.0021.01                      2012.115.I.FMOA                      2012/19560                      22/10-2012

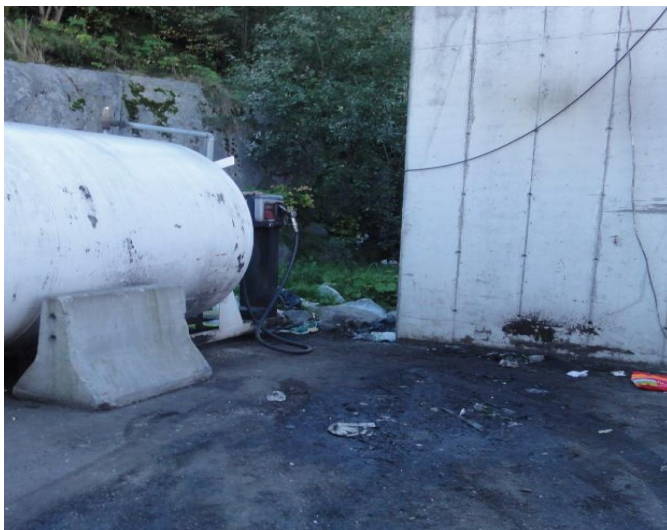
*Dieseltank med pumpe og mye søl på bakken. Foto: Fylkesmannen i Oslo og Akershus.*

Ved befaring på anlegget ble det observert mye søl utenfor dieseltank som benyttes ved påfylling til eget rullende materiell. Det var hverken barrierer eller oppsamlingsmuligheter ved dieseltanken. Dieseltank og påfyllingsrutiner må inkluderes i miljørisikovurderingen.

En miljørisikovurdering med kartlegging av miljøfarer, vurdering og tiltaksplan oversendes Fylkesmannen innen tilbakemeldingsfristen.
